地震による河川堤防の被災状況および土砂崩壊による河道閉塞

福嶋 祐介・細山田 得三・犬飼 直之

長岡技術科学大学 環境・建設系

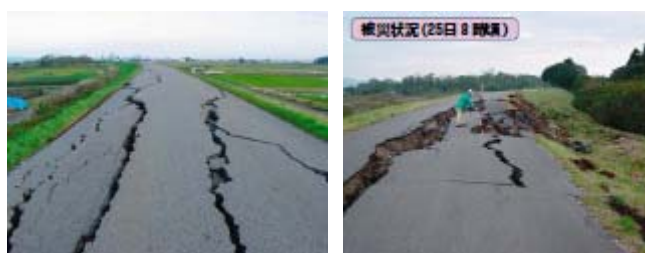
写真 1 河川堤防上の縦断方向の亀裂¹⁾より抜粋

河川堤防の被害は、堤防の縦断方向の亀裂、はらみだし（堤防のすべり破壊）、液状化等による沈下が挙げられる。国土交通省によれば、今回の地震では縦断亀裂による被災が顕著であったとのことである。この縦断亀裂により、天端上のアスファルトにも縦方向の亀裂が数多く発生した（写真 1）。写真 1 の右は長岡市三俵野町の信濃川右岸の被災の状況であり、天端幅 7m のうちの

越路町釜ヶ島（左）、長岡市三俵野町（右）

4m の崩壊が縦断方向 150m に渡って生じた。また裏のり面の陥没や低水護岸においても被災を受けた。この地点が今回の地震で最も大規模な河川堤防の被害となっている。

水門以外では、例えば堤防に埋設してある光ケーブルの崩壊が長岡市三俣野で発生した(写真1)。ケーブルは切断されていなかったため、堤防の整形後、再度埋設して復旧した。

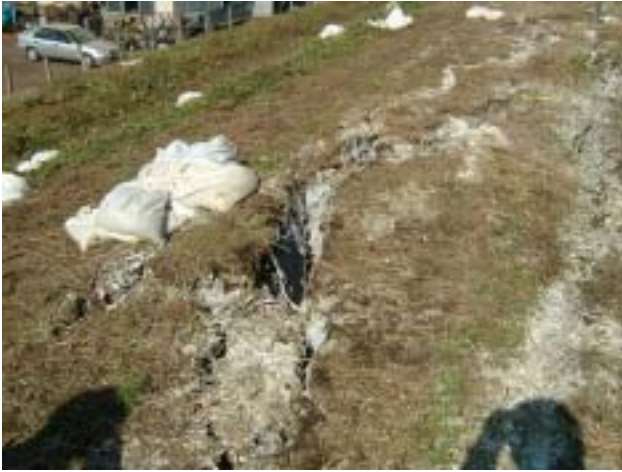
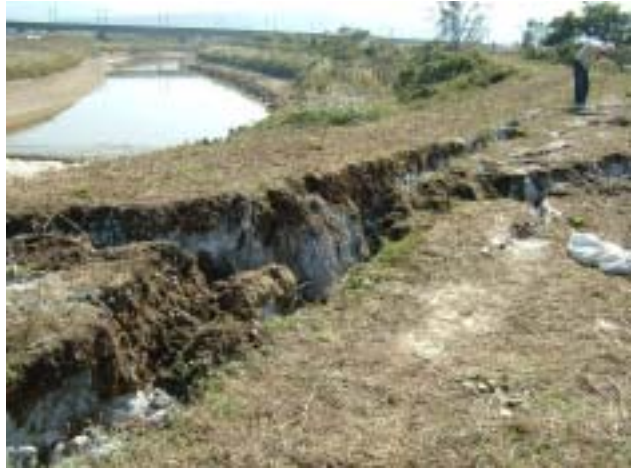
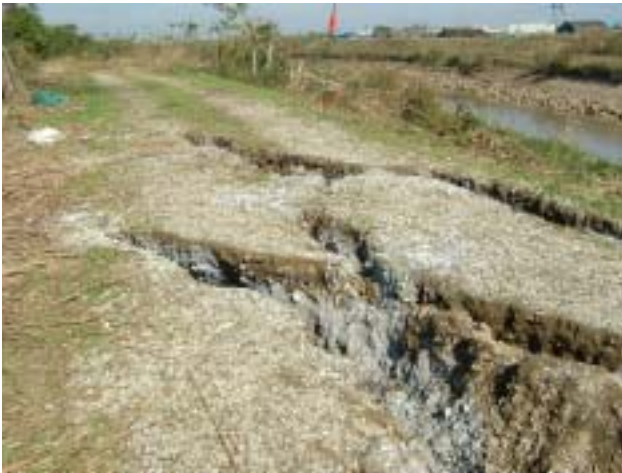
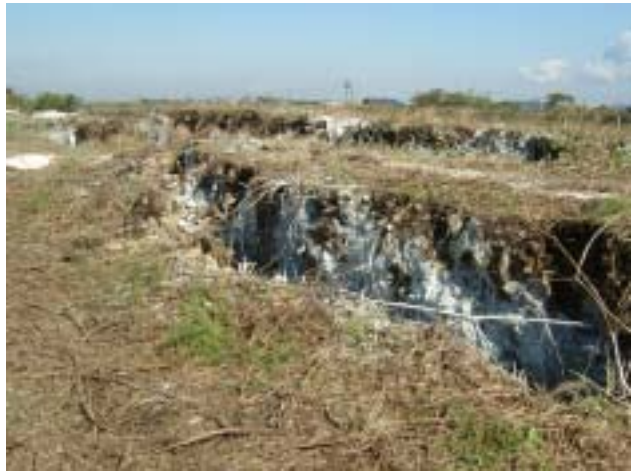
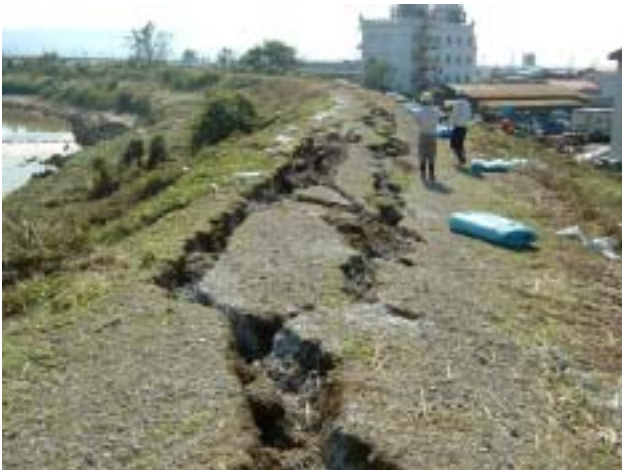
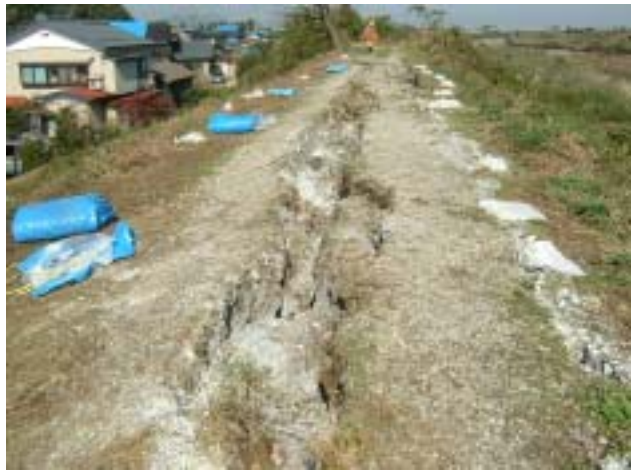
写真2 刈谷田川五百刈地先の堤防被害 【GPS】: N 37° 31' 35" E 138° 52' 43" 2004.10.28

左上: 下流方向

右上: 上下の亀裂の長さは50cm 上流方向

左中: 複雑な亀裂

右中: 亀裂面に石灰粉散布し白くなっている

左下: 上流方向2列の亀裂

右下: 作業用ブルーシート 亀裂が長く続く

また、同年の7月13日に大水害が発生した刈谷田川（新潟県管理）においても堤防に大きな被害が生じた。写真2には刈谷田川の五百刈地先

（国道8号線見附大橋上流）の左岸堤防上の大きな亀裂を示している。ここにおいても主として、堤防の縦断方向に亀裂が発生していた。このように

県が管理する補助河川では堤防上がアスファルト舗装されていない場合多く、草地の堤防天端上に亀裂が見られる。写真のところどころに見える白い袋は土のうである。堤防の亀裂部には石灰がまかれており、白くなっている。亀裂は水平方向だけでなく鉛直方向の段差を生じており、その長さは約 50cm であった。

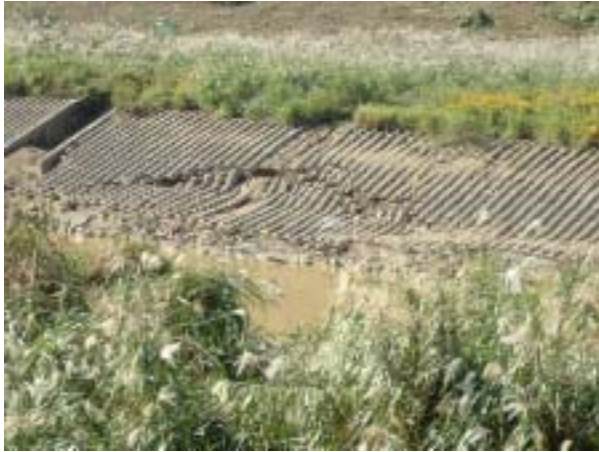
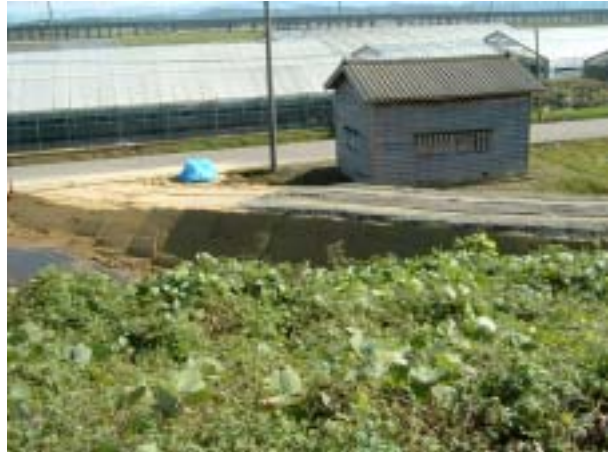
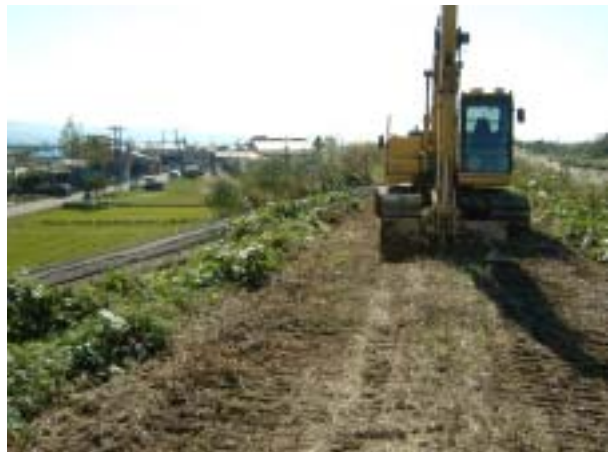
写真3 刈谷田川山吉町地先の右岸堤防

左上：左岸の低水護岸が小規模に破壊

右上：復旧するための工事用道路

右下：堤防上の重機

写真3には刈谷田川の五百刈地先の対岸の山吉町地先の被災の様子と復旧活動の一例を示す。左岸堤防と同様の亀裂が発生していた。この場所においても堤防上はアスファルト舗装されていなかった。また、亀裂内には石灰がまかれていた。亀裂は左右に開いているもの、上下に段差があるものなどであった。この写真は、地震の発生後5日目に撮影されたものであり、復旧用の工事道路などの築造も完了している。地震直後に24号台風が23号台風とほぼ同じ経路で日本に接近しつつあり、そのため、迅速な工事が行われたためと思われる。

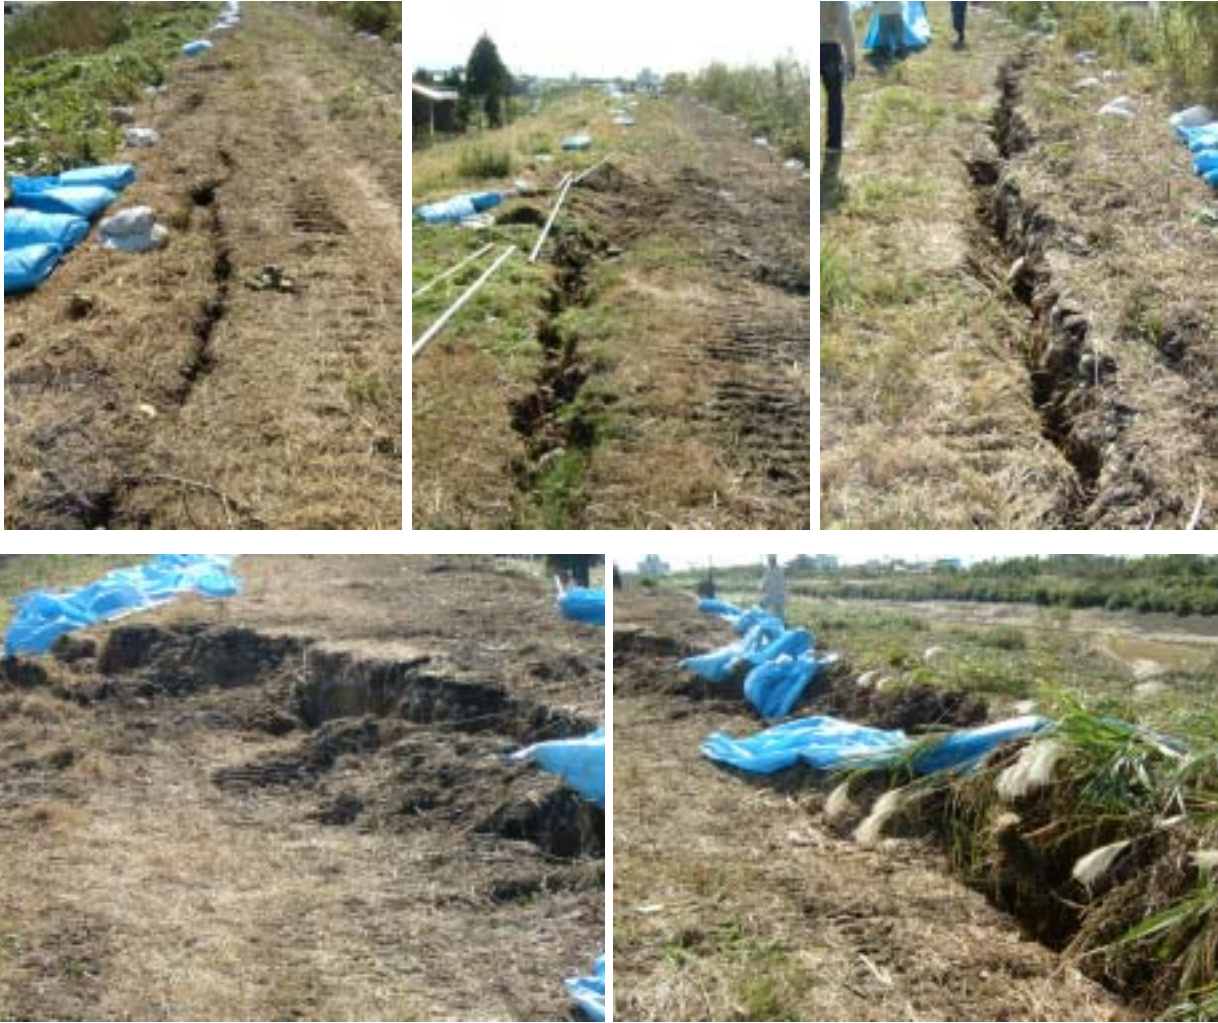
写真4 刈谷田川山吉町地先の右岸堤防

写真4には写真3と同一地点の堤防上の亀裂を示している。上段の3枚は他の地点の堤防被害と同様に縦断方向に亀裂が生じている。ただし、上段中に示すように亀裂の形状が複雑になっているものもある。また、上段左は天端の端部から川側ののり肩に亀裂が見られる。

上段3枚： 堤防上の亀裂 上段中：やや複雑な亀裂の形状

下段左：堤防上を斜めの亀裂が入っている。このような堤防に斜めの亀裂は珍しい

下段右：上下に開いた亀裂が生じている。その上にかぶっているのはススキとブルーシート

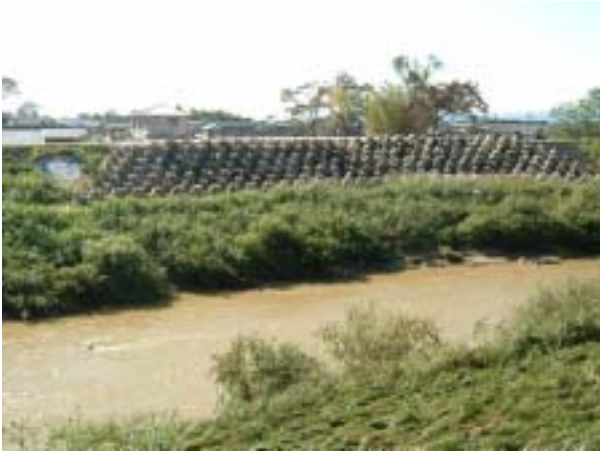
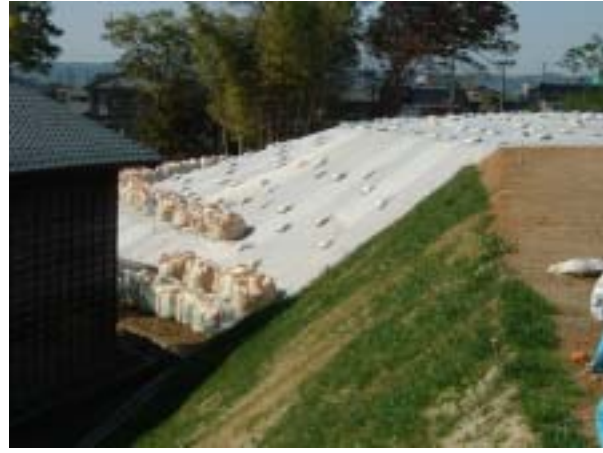
写真5には地震発生の約3ヶ月前の7月13日に発生した水害の破堤点の堤防の様子を示す。右に示すように堤防の天端が堤内地側に拡幅されており、裏のりにはビニールシートがかけられ、地震時にも安定が保たれた。表のり上には波消ブロックによる護岸が施されており、これにも地震被害は発生しなかった。

写真5 7.13水害の破堤点付近 旧中之島町刈谷田川左岸
右は左の背後部である．地震被害は発生しなかった

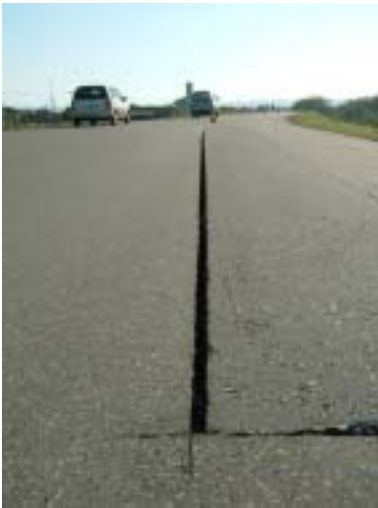
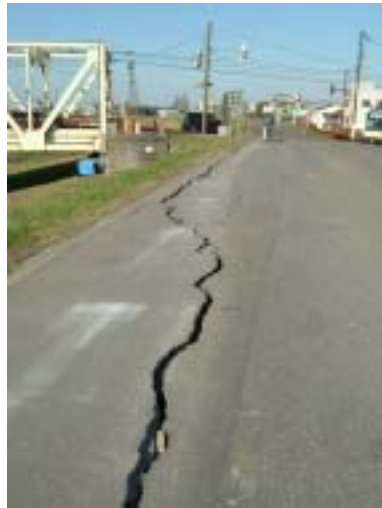
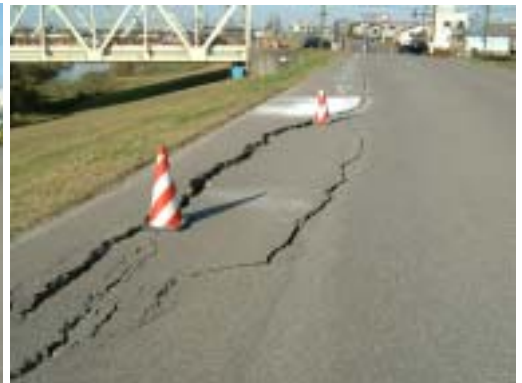
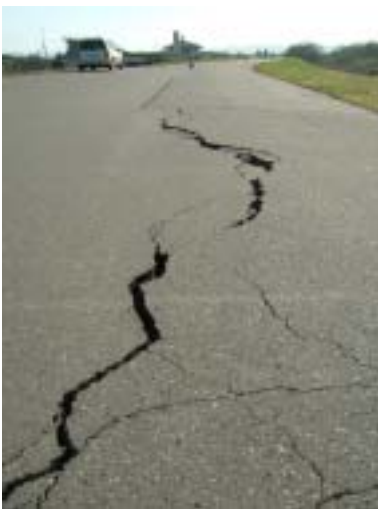
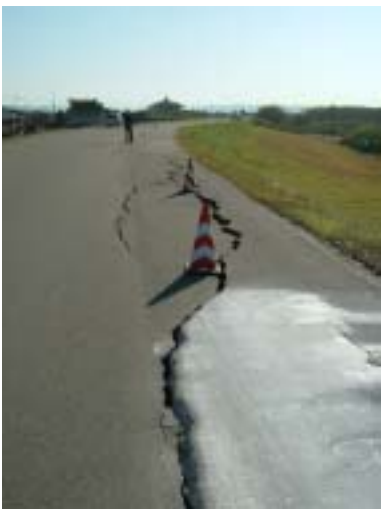
写真6 信濃川長生橋付近の堤防天端上のアスファルトの亀裂

写真6には長岡市中心部付近の信濃川の両岸の天端上のアスファルトの亀裂を示している。国が管理する一級河川信濃川の天端であり、かつ長岡市中心付近を防護し、交通手段としても活用されているため、アスファルト舗装が施されている。左上の写真が示すように、工事に人工的に与え

た切込みから地震による外力によって亀裂が延伸しているようである。

左上：上流左岸 人工的な亀裂から地震による亀裂が延伸

上中：左岸上流方向

上左：右岸下流方向

下左：左岸上流方向

下中：左岸上流方向 石灰が見える

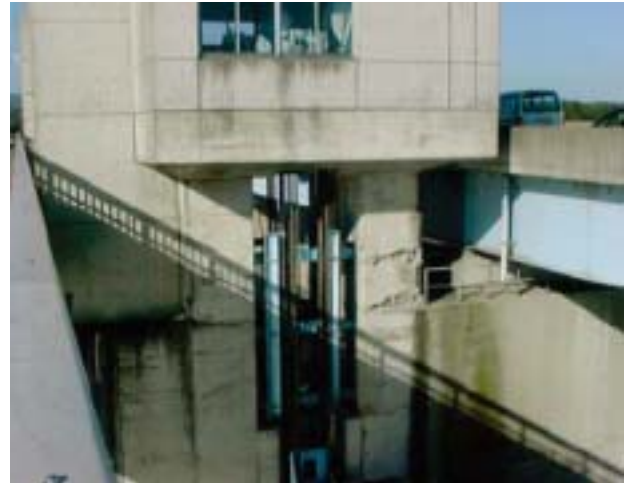
河川構造物の被災が挙げられる。今回の地震では、復旧を要する水門等の被害件数は 7 件であった。その中でも妙見堰の被災が顕著である。妙見堰は、その上流の JR 東日本の水力発電に用いた水の調節や河床の安定、長岡市への浄水の安定取水のために設けられた施設である。妙見堰の被災は、管理事務所の亀裂 ゲートの被災 通信鉄塔の撤去 などである。被災を受けた No.1 ゲートは遠隔操作が不能となった(写真7)。このとき、台風接近による出水が予想されたことから、ゲートを全開とした。このため、浄水のための取水が十分できなくなり、排水ポンプ車や水中ポンプを設置し、直接浄水場へのくみ上げを行った。

写真7 妙見堰 No.1 ゲートの被災¹⁾より抜粋
コンクリートの剥落と鉄筋の露出

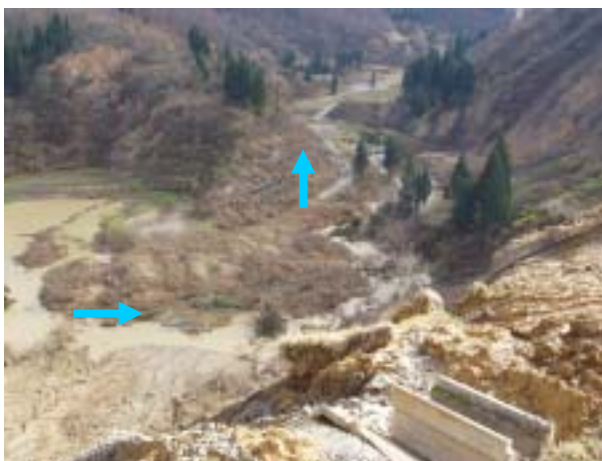
この流域では無数の土砂崩壊により複数の河道閉塞が発生した。そのうち、南平地区周辺の河道閉塞の状況を示す（写真8, 9）。

写真8 河道閉塞箇所（南平，閉塞河道）

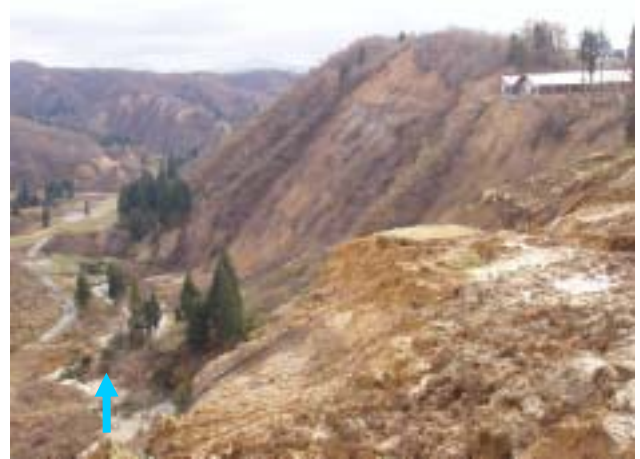
写真9 河道閉塞箇所（写真8の右側状況）

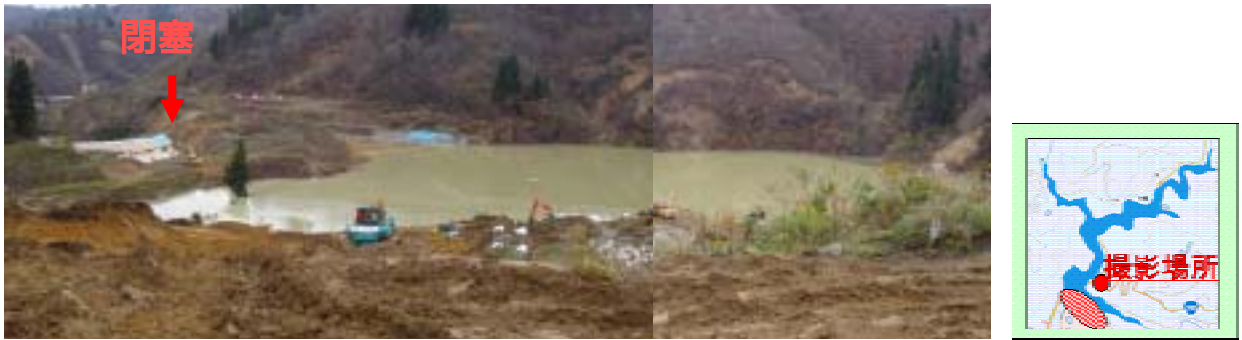
平成 16 年 11 月 13 日当時，国土交通省によると，閉塞箇所の土塊高さは約 28 メートル，閉塞長は約 350 メートル，閉塞幅は約 300 メートルであった．この湖の総貯水量は東京ドーム 2.5 杯分の約 330 万立方メートル，表面積は約 27 万平方メートルであり，越流水位までなお約 200 万立方メートルの余裕があると考えられていた．

写真12 閉塞箇所および震生湖（平成16年11月13日）

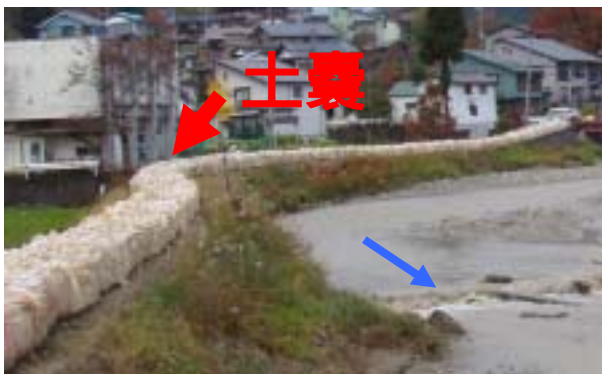
竜光地区の集落の上流では、土石流緩和対策のために芋川本川内にブロック、側面での土嚢の設置など（写真15）で土石流が竜光地区への到達をできるだけ軽減させるための対策が施されていた。芋川の下流域では、大規模な土砂崩壊による河道閉塞は発生しなかったが、小規模な土砂崩壊は至るところで発生しており（写真19など）、こういう崩壊土砂が河道内に流入することにより、流下能力に少なからずとも影響を及ぼしていたと考えられる。

写真15 土嚢設置状況（右岸拡大）

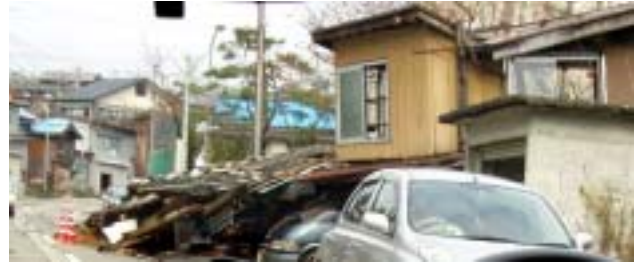
震災により竜光地区でも家屋倒壊などの被害が発生した。平成16年11月9日に避難勧告が解除されたが、その後も上流の東竹沢地区の震生湖の水位は上昇を続けた。もし閉塞土砂が崩壊した場合、土石流は竜光地区へ数分で到達する危険性があったので、上流で土石流センサーを設置したり、竜光地区の河川堤防上に土嚢を設置するなどの土石流緩和対策工を実施した。また、竜光地区では避難経路や警報伝達手法などの体制を整備し、土石流に備えた。

写真16 家屋被災状況（竜光地区）

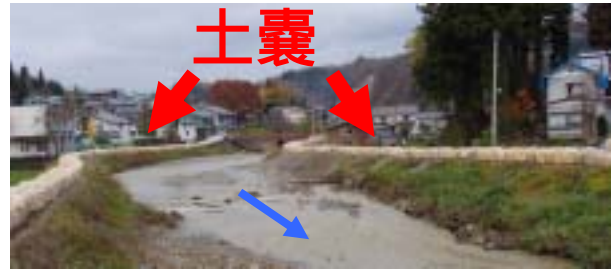
写真17 土嚢設置状況（竜光地区）

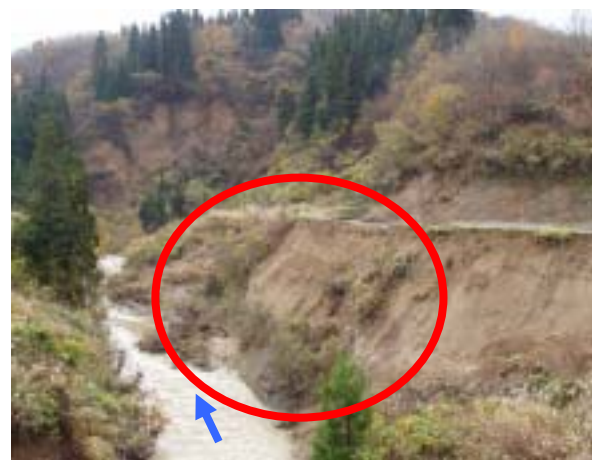
写真19 河道状況（竜光地区上流）
（魚野川合流点より2.5km上流，：土砂崩壊）

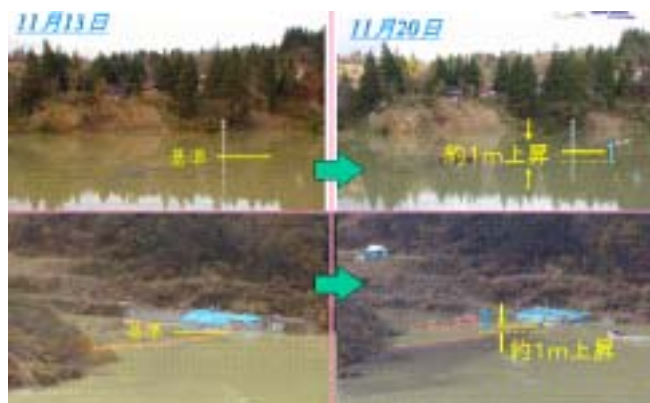
写真 2 0 水位変化
(平成 16 年 11 月 13 日および 11 月 20 日)
(1 週間で約 1 m の水位上昇)
(上: 木籠地区, 下: 閉塞箇所付近)

平成 16 年 11 月 13 日と 20 日の調査を実施し、河道閉塞箇所の構造物の水没量および木籠地区の電柱の水没量を比較した。写真 20 に木籠地区の 1 週間の水位変動差を示す。図より 1 週間で約 1 メートル水位上昇をした事が分かった。
