中越沖地震における消雪施設の被災状況とその特徴

(社)新潟県融雪技術協会 技術部長

長岡技術科学大学 機械系 雪氷工学研究室

1. はじめに

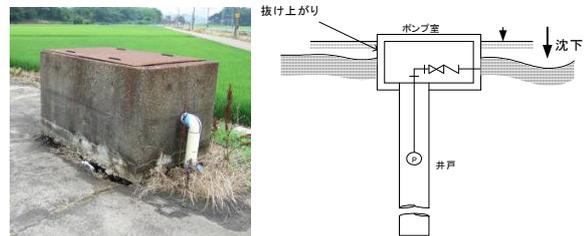
図-3 抜け上がり概念図

井戸が地中に固定されており周辺が液状化現象などにより、地盤が沈下するために発生したと思われる。(図-3 参照)

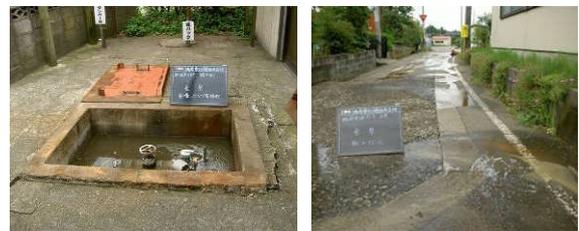
図-4 水位が上昇した井戸(左)、
自噴した井戸(右)

地下水の上昇により自噴井戸が発生し道路では一時的に散水した箇所やポンプ室内が水没した(図-4参照)。水位の上昇は地震時に一時的に上昇したが、現在は降下の傾向になっている。調査時に測定した水位と井戸施工時に測定された水位を図-5に示す。約2~3mの上昇があった可能性がある。

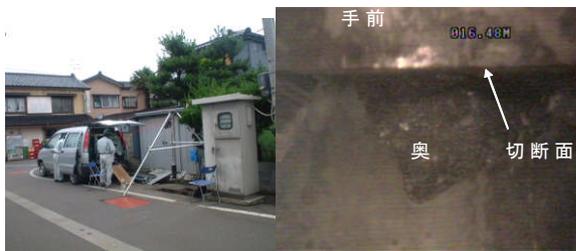
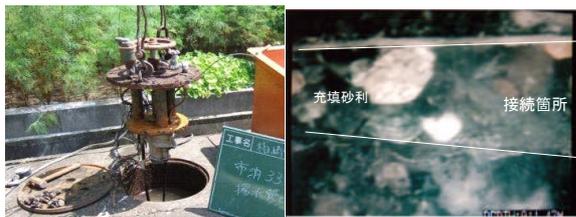
図-6 井戸カメラによる点検状況及び損傷状況

点検時に仮揚水し、揚砂量の多い井戸は水中ポンプを引き上げ深井戸水中カメラにて井戸孔内を調査した。その結果、井戸が地震によりGL-10～30 m付近で鋼管部分の切断や座屈が確認された。また、この現象により水中ポンプが井戸内に抑留され揚水不能となったものもある(図-6参照)。

今回破損した箇所は深度GL-10～30 mの沖積層内であった。破損箇所の深度は、井戸が鋼管の定尺5.5 mを溶接したものであるために、地層との関係は明確にできないが切断箇所の深度が判る井戸より、上下の地層を調べると、粘性土内が5箇所、砂丘砂と粘性土の間で破損しているものが2箇所であった。表-2に、被災した井戸の破損箇所の一覧を、図-8に推定される地質断面図と井戸破損箇所を示す。

いが、迅速な復旧活動が大切である。また、降雪期になり消雪施設が稼働し地下水位が低下した場合、被害にあった井戸の破損された箇所から周囲の砂が流れ込み、周辺に陥没を発生させることが懸念される。このような事からも早期の復旧(廃坑)が望ましい。

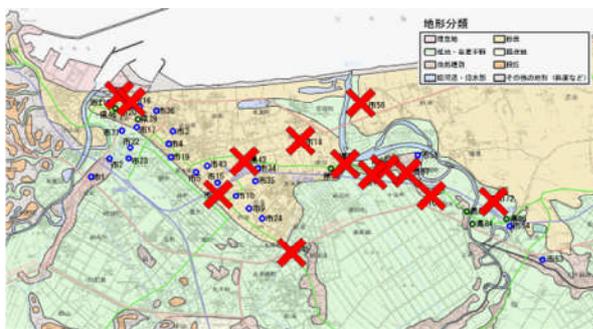
図-7 被害井戸位置図(×印)

これらの箇所は新潟県管理井戸で8箇所、柏崎市管理井戸で8箇所発生した。市街地に発生した13箇所を平面図-7に示す。

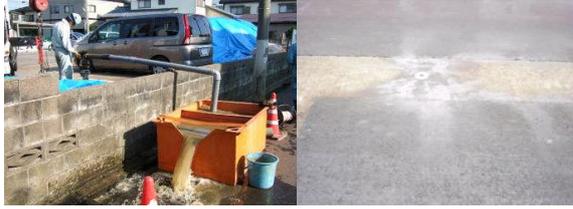
図-9 揚砂状況 (左) とノズルからの揚砂 (右)

地震による揺れそして液状化により、充填砂利の防砂効果が失われ揚砂現象が発生したと思われる。

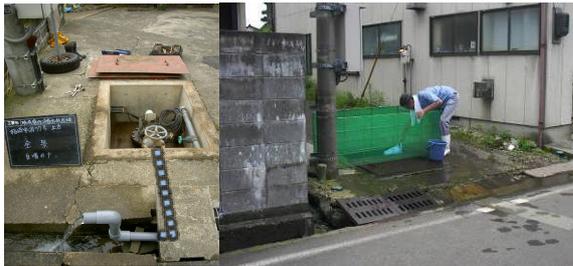
図-10 自噴井戸の雑用水としての利用

④消雪井戸が雑用水として活用された。井戸への被害として、地下水の上昇による自噴井戸が発生した。この井戸や以前から自噴していた井戸が今回の地震で、ライフラインの復旧まで被災者の方々の生活雑用水(トイレや洗濯水)に活用された(図-10 参照)。
