# 仮設住宅の居住性

## —能登半島地震と中越沖地震—

長岡技術科学大学 生物系 木村 悟隆

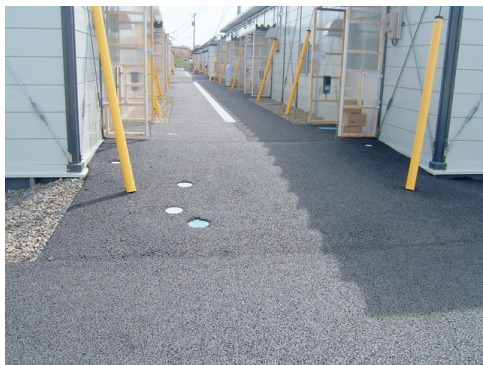
差を無くすバリアフリー化を行なっている（写真1）。雨水の入り込みを防ぐため、透水性舗装で舗装され、また、排水溝を埋設してある。筆者の知る限り、災害の仮設住宅では初めての試みである。しかし、段差が無くなることにより、アリ等の害虫も侵入しやすくなった。住民が殺虫剤を玄関付近に散布していた。

写真1. 敷地のバリアフリー化（輪島市門前町道下仮設住宅）

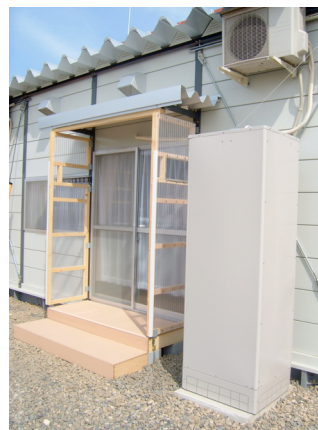
オール電化は筆者は福井水害の美山町の仮設でも見ており、これが初めてでは無い。しかし、100戸を越える仮設住宅が全てオール電化になったのはこれが初めてであろう（注：七尾市の一部の仮設ではガスが使われていた）。室内には電磁調理器、室外には電気給湯器が設置された（写真2）。

写真2. 電気給湯器と電磁調理器（輪島市門前町道下仮設住宅）

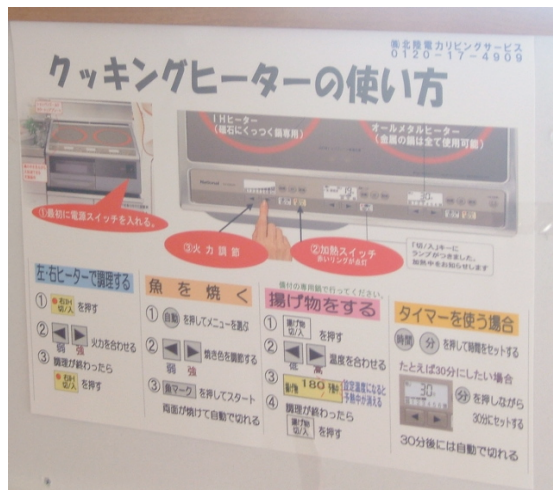
写真3. 台所に設置された簡易マニュアル

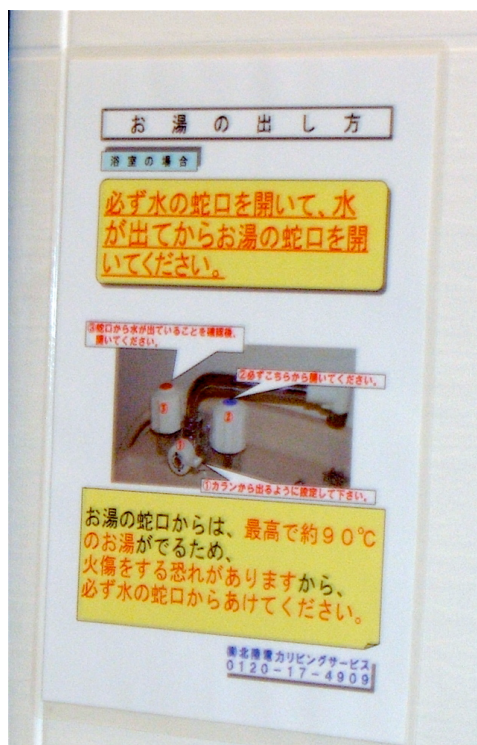
入居前には、避難所で講習会が開かれ、また入居時には北陸電力の職員が巡回して、使い方のシートを渡していた。高齢者には、ガスの火がエプロン等に移ってやけどする心配が無くなったと概して好評であった。ただし、お湯の温度が高いため、お風呂の給湯には注意が必要である。使いこなせない世帯があり、仮設の風呂を使わず、近くの入浴施設に通っていると聞いた。

写真4. 浴室に貼られた給湯のマニュアル。お湯の温度が最高で90℃になり火傷の恐れがあるので、水の蛇口を先に開ける様にと書いてある。

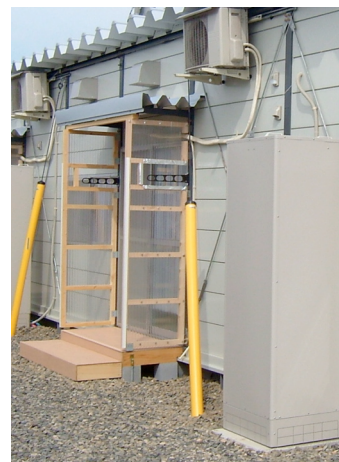
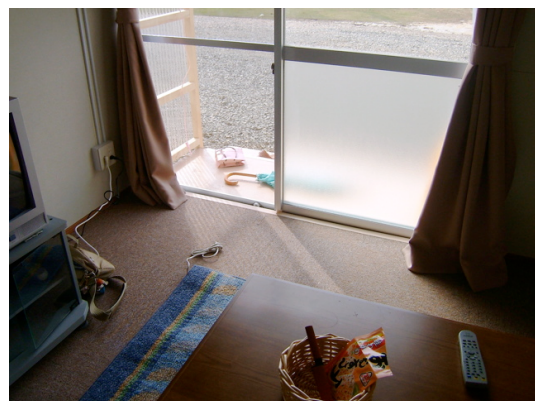
能登半島地震の仮設住宅は、7・13水害の仮設住宅と同じく、掃き出し窓がある。雪が比較的少ない地域であるためである。掃き出し窓が物干台を兼ねており、小さい庇がついているので、多少の雨には濡れ難い構造である。風通

写真5. 掃き出し窓の外観(上)と室内の様子(下)

しがよく、室内が明るい。ただし、ガラス面が大きいと、冬の結露には注意が必要である。

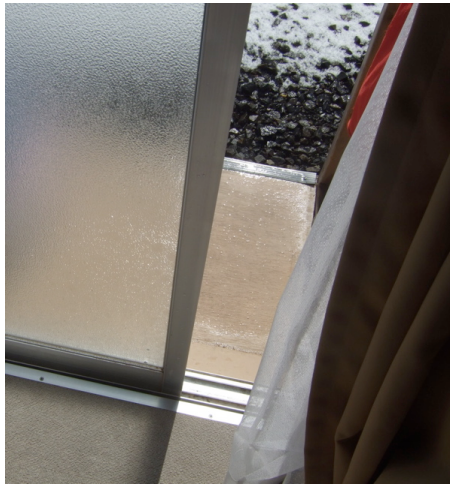
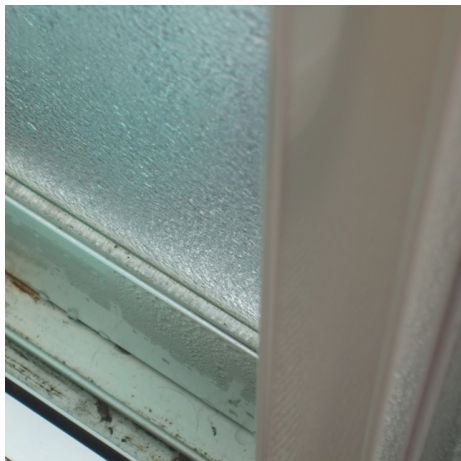
写真 6. 掃出し窓の結露。（輪島市山岸町仮設住宅）

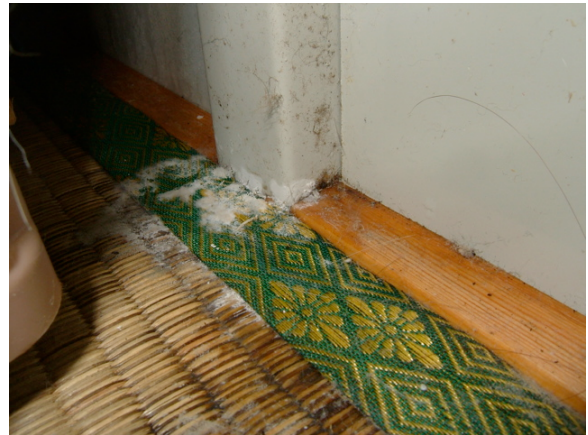
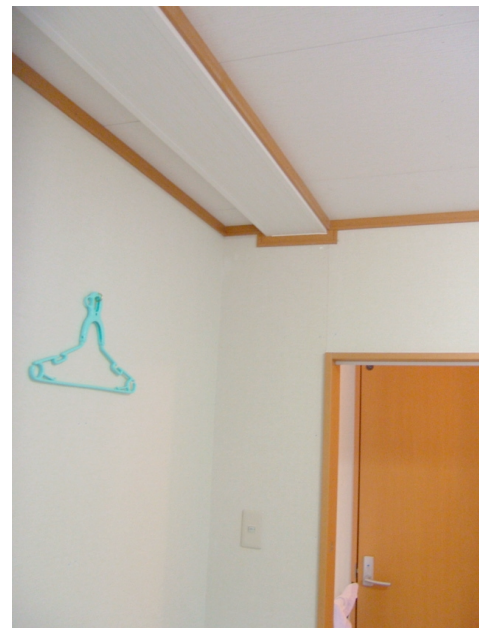
写真 7. S社の仮設住宅。上：中越地震の時は、室内の壁が鉄が剥き出しで熱橋となり、激しく結露して畳がかびた。下：能登半島地震の仮設住宅（志賀町鶴野屋）。ボードが貼ってあり結露しない。

ユニット型仮設住宅は、能登半島地震では二社が供給している。中越地震の仮設住宅では、そのうちのN社は断熱性もよく、結露も少なかったが、S社は、窓枠や壁、天井の結露が酷かった。これに対して、能登半島地震の仮設住宅では、内装にボードを貼り、鉄の壁や窓枠を見せない工夫がされていた。冬期、訪問してみたが、やはり壁の結露は無い。中越地震の反省を受けて、内装を改良したと評価出来る。

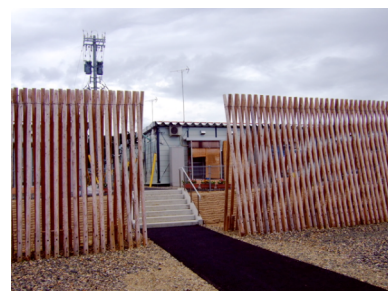
能登半島は風が強い。ことに、輪島市門前町道下地区は、日本海の強風に直接晒されるため、充分な風対策が必要とされた。仮設住宅設置後に追加工事され、地元の間伐材を使ったと思わ

れる大きな防風壁が設置された。美観上も大変優れている。

写真 8. 防風壁（輪島市門前町道下仮設住宅）

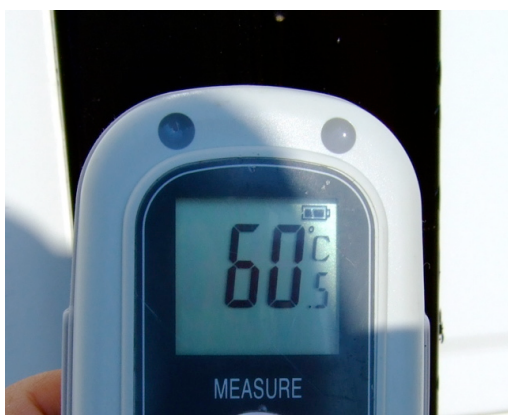
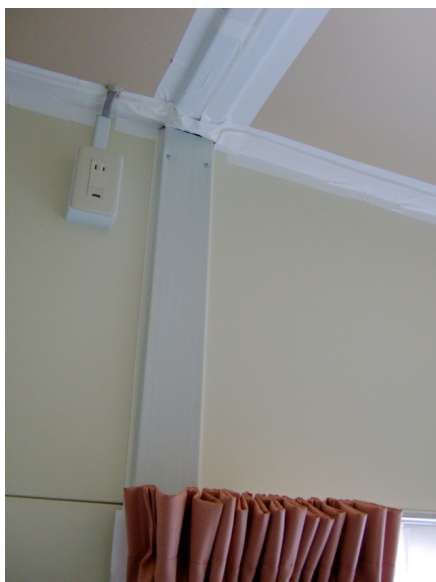
中越沖地震で初めて、全社、柱にプラスチックカバーを採用した。仮設住宅完成当初の8月中旬は、柱の外部温度が60℃に達する所もあったが、室内側はプラスチックカバーの御陰で触っても問題なかった。

写真9. 柱のプラスチックカバー

冬の結露は、カバーが無い場合よりは改善されたと思われるが、カバーと鉄柱との隙間や、カバーの上から結露が発生し、畳を少し濡らし

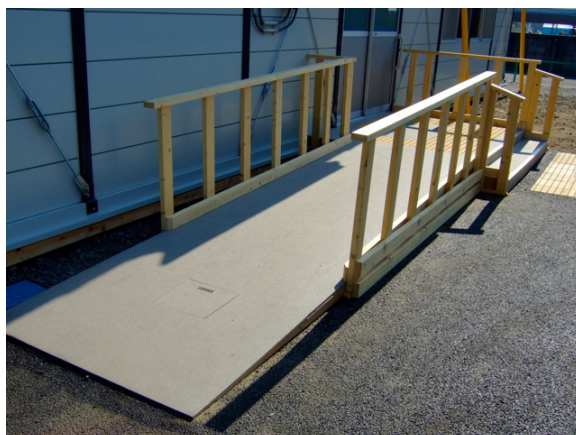
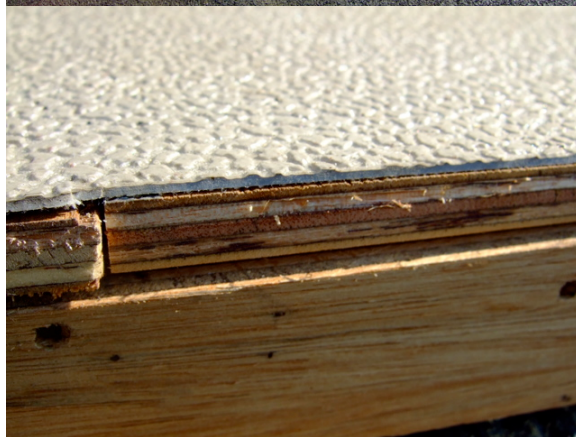
中越地震の仮設住宅で設置されたスロープが非常に滑り易く危険であったことは既に述べた。この対策として、中越沖地震では、能登半島地震の仮設住宅の様な敷地のバリアフリー化はせず、従来型のスロープに滑り止めを追加している。滑り止め加工をしたボードを表面に貼ったり、滑り止めテープを貼ったりしてある。

写真10. 集会所のスロープ（上）とその表面の拡大（下）

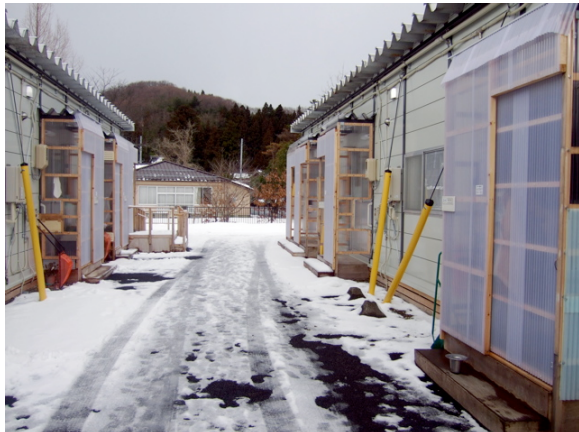
中越沖地震の玄関の仕様は、中越地震と同じであり、風除室は設置されなかった。柏崎市の仮設住宅では、NGOの寄付により、風除室が取り付けられた。玄関の風よけ、除雪道具その

写真 11. NGO の寄付により取り付けられた風除室。引き戸タイプは一部自己負担有りと聞いている

他の収納スペースとして、風除室が標準仕様になるのが望ましい。

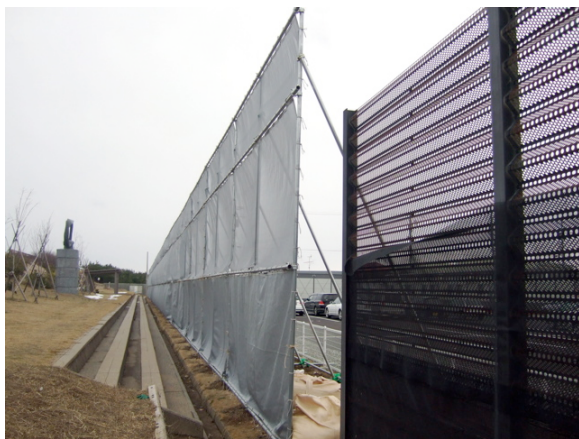
能登半島地震の仮設住宅と同様、海岸部の仮設住宅では、冬の日本海の季節風に対する対策がされている。防風ネットを海側に張ってある。海岸沿いには交通量の多い道路もあることから、プライバシーの確保にもなっている。ただし、2007年12月31日の強風で、防風ネットそのものも一部吹き飛ばされた。

写真 12. 海岸部の仮設住宅の防風ネット（柏崎市）

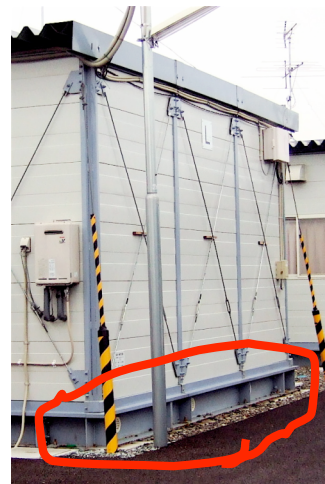
こうした対策はされたものの、住民からは、すきま風で寒い、と聞いている。また、サッシの隙間から砂が入るとのことである。なお海岸部の仮設住宅では、基礎に木の杭では無く、鉄骨が使われ、そこに建物本体が緊結されている。これも、中越地震の仮設住宅には見られない特徴である。基礎に重量物を使い、風

写真 13. 海岸部の仮設住宅。基礎が鉄骨で、そこに建物が緊結されている（柏崎市）

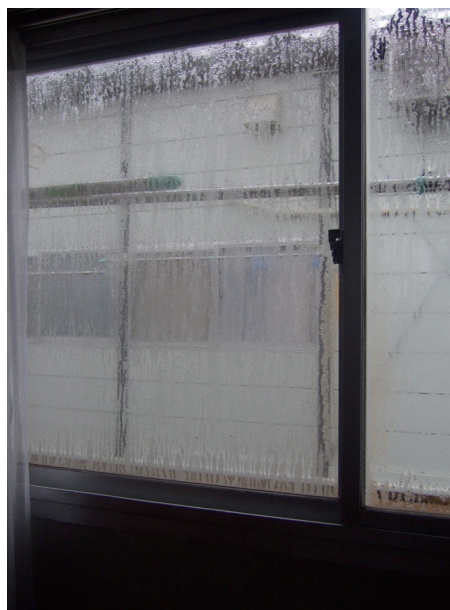
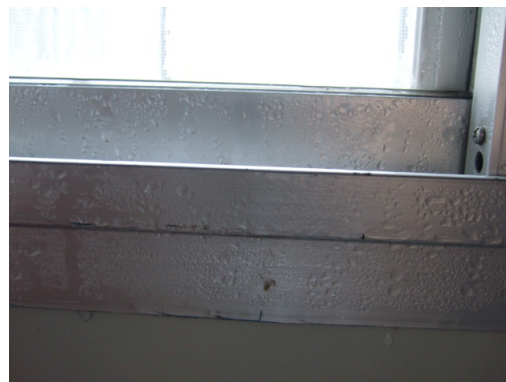
中越沖地震の仮設住宅では、窓や壁、ところによっては天井にも激しい結露が生じた。特にD社の仮設住宅の1タイプで壁の結露が酷い。

写真 14. 窓とサッシの結露

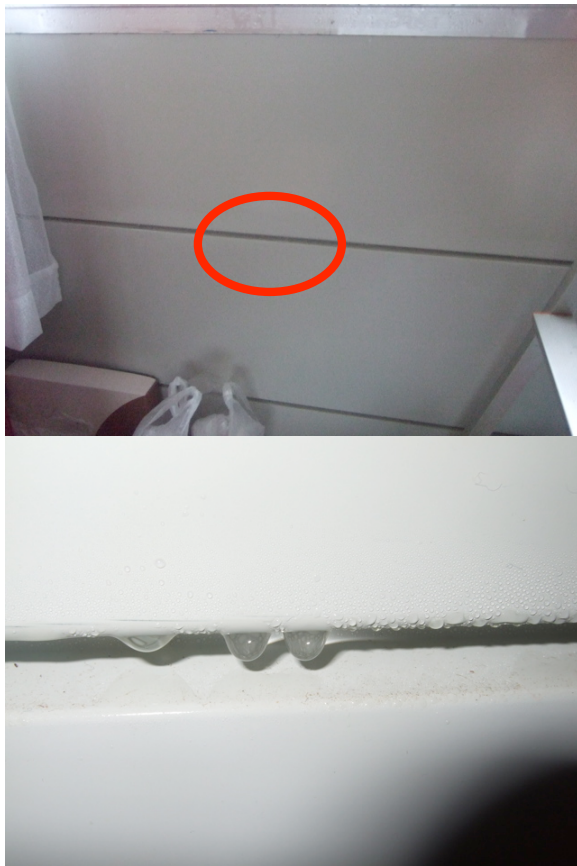
写真 15. D 社の壁（上）とその壁の溝に溜まった結露水（下：赤丸部分の拡大）（柏崎市西山町別山仮設住宅）

D 社のこのタイプの壁パネルは、接合部の厚さが、他の部分の 1/3 しか無く、また室内外共に凹んでいるため、熱橋、断熱不良、空気の滞留の 3 つの悪条件が重なり、結露しやすい構造になっている。

D 社のこのタイプの仮設住宅は、中越地震の仮設住宅でも酷い結露になったにも関わらず、全く改良されていない。同じ D 社でも、別の

壁パネルでは、これほどまでの結露は発生していない。次の災害には、このタイプの壁パネルの使用は止めるべきである。

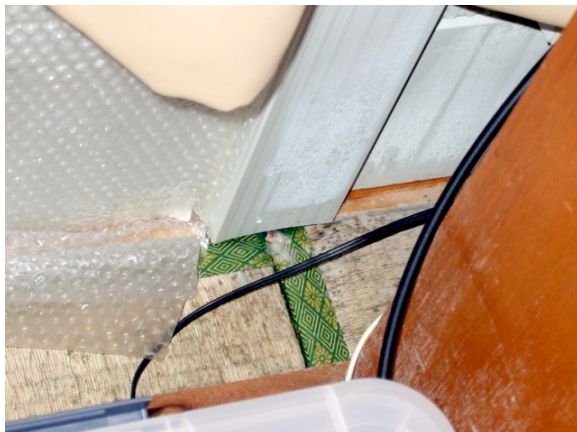
写真 16. 結露水による量のカビ（柏崎市西山町別山仮設住宅）

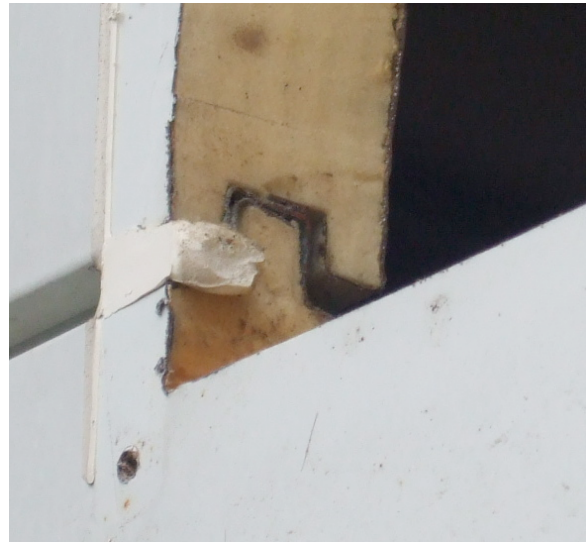
写真 17. D 社のパネルの構造（中越沖地震、長岡市陽光台仮設住宅）

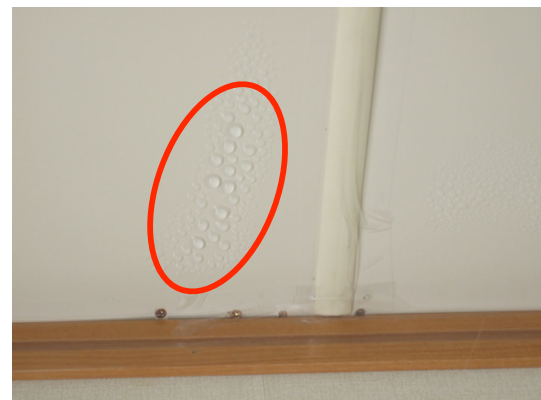
また、天井の結露もあった。天井裏には、断熱材としてグラスウールが敷き詰められているが、隙間が空いていたり、天井板から浮き上

写真 18. 天井の結露（柏崎市西山町別山仮設住宅）

がっていて断熱効果が局所的に低下し、そこに小屋裏換気扇による冷たい外気が触れたためだと考えられる。仮設住宅の天井裏は、棧や配線のため平らではない。そこに断熱材のグラスウールを敷き詰めても隙間が出来やすい。明らかな施工不良であり、業者による早急の改修が求められる。こうした天井の結露は、中越地震の仮設でもメーカーに依らず、多数観られている。

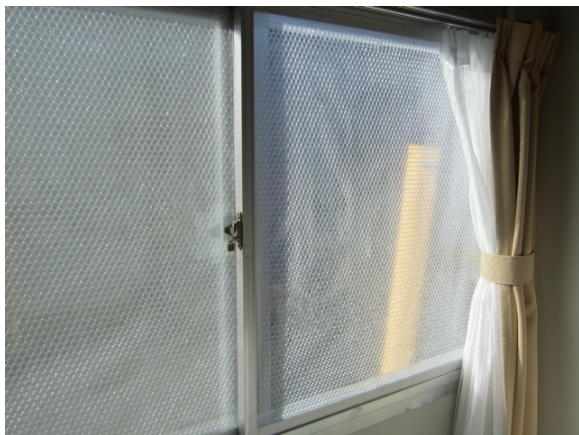
写真 19. 筆者が行なったプチプチシートの施工例  
(柏崎市西山町別山仮設住宅)

窓の結露対策には、エアパッキン、通称「プチプチシート」が有効である。ガラス窓に、プチプチシートの凸部が向く様に貼ると、ペアガラス状になり、結露が抑えられる。柏崎市社会福祉協議会では、類似の機能を持つ専用窓用シートをボランティアが取り付けの試みを行っている<sup>3)</sup>。

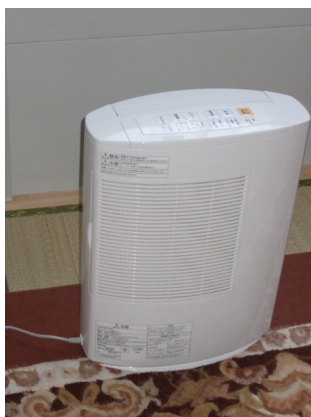
写真 20. デシカント式除湿機

また、除湿機で室内の湿度を下げるのも有効

である。デシカント式あるいはコンデンス式除湿機は、冬でも除湿能力が高い。洗濯物の室内干しにもよい。ただし、被災者は、仮設住宅での生活費を最低限に抑えたいため、購入した人は少ない様だ。中越地震で
