新潟県中越沖地震発生直後の レスキュー工学研究室の調査報告

レスキュー工学研究室 木村 哲也（准教授）、中谷透（修士学生）

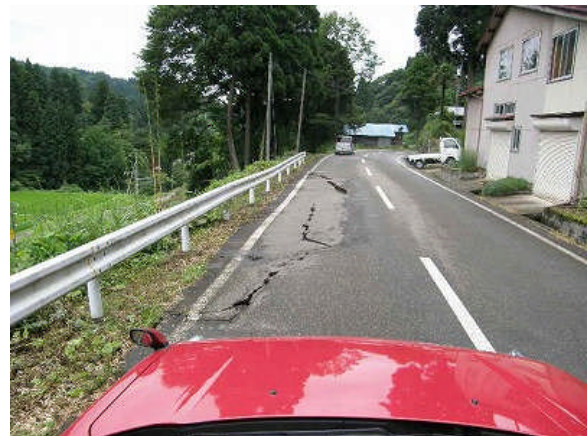
飯塚峠を走行中、早くも地面のひび割れが発生している箇所を多数発見(図1参照)。また、車内から確認できる家屋の屋根のうち、瓦屋根のものは頂点がずれたり、一部の瓦が落ちたりしていた。

図1.峠での車道の亀裂(陥没)

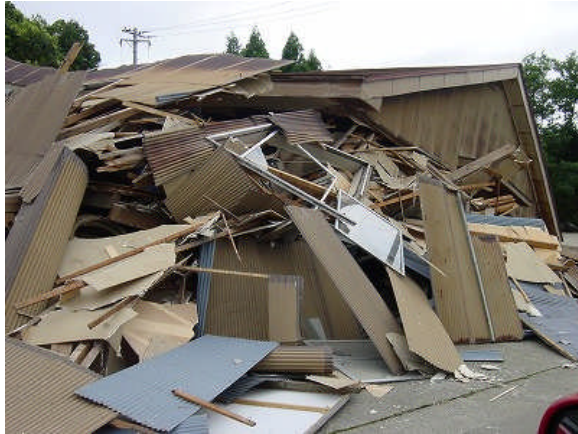
峠を越え、民家が多くなってくると家屋や納屋、資材置き場等の倒壊が目立ってきた(図2参照)。屋根がそのまま落ちてきているのが地震による倒壊の特徴である。ブロック塀も倒れており、歩道の幅一杯を塞いでいた(図3参照)。

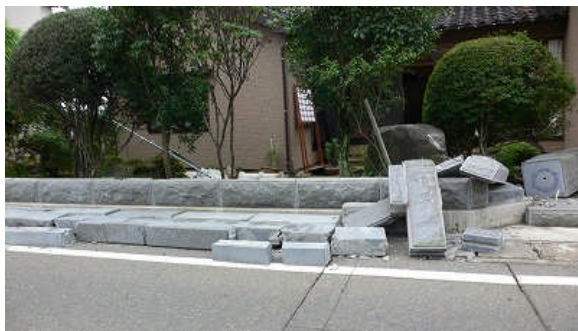
図 3.倒壊したブロック塀

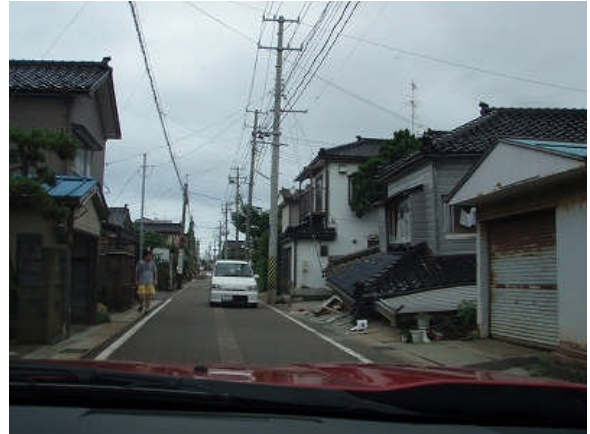
交差点で 8 号線を横切った際に、かなりの車が渋滞を起こしているのが確認できた（8 号線は大積で不通になっているので、長岡方向には抜けられない。情報が入っていないのか？）。道路の割れや、家屋の倒壊はこれまでより頻繁に見受けられるようになった（図 4 参照）。電信柱が傾き、また電線が切れてぶら下がっているところもある。（図 5 参照）

図 4.倒壊した家屋（一階部分がつぶれている）

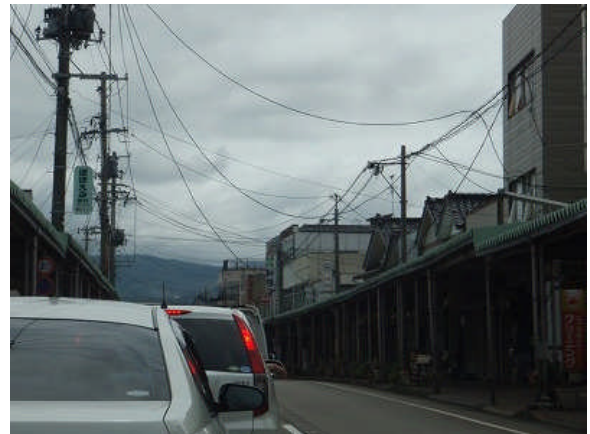
図 5.電線が大きくたわんでいる

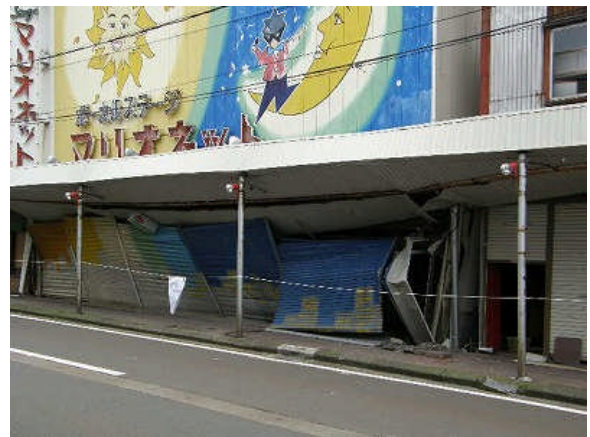
レスキュー現場を後にし、家屋倒壊の様子を観察する。商店街にはアーケードがかかっており、建造物の中がこれに寄りかかることでかろうじて倒壊していないものがあった（図 10 参照）。また、家屋が倒壊して玄関先の松を倒し、その松が電線を引っ張っている箇所もあった（図 11 参照）。

図 10.アーケードに寄りかかるビル

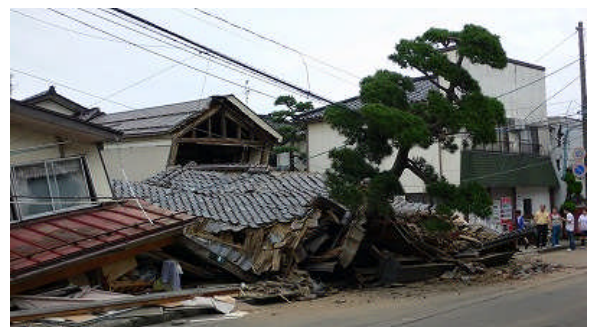
図 11.電線を引っ張る松

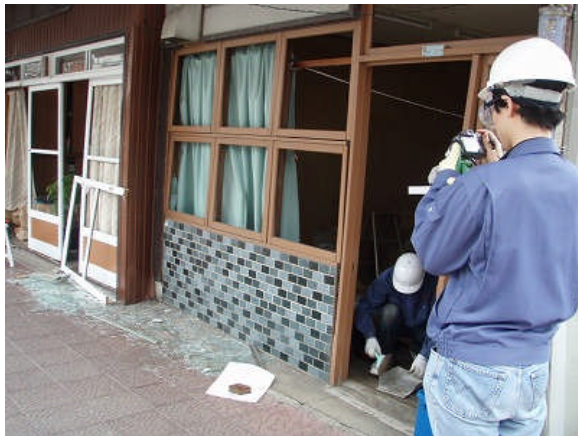
調査中、割れたガラスを素手で片付けているお婆さんを発見。「危ないですから、手伝いますよ」と声をかけ、ガラスの撤去を手伝うことにした。この家屋は倒壊を免れていたものの、ガラスの厚さが薄いことと、玄関のつくりから、だいぶ古いものだと推測される。道路に面したガラスは全て割れており、屋内にも散乱していた(図 12、図 13 参照)。

図 12.全てガラスが割れた窓

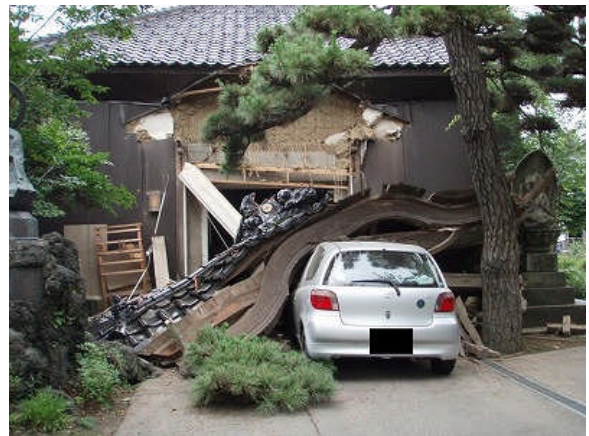
再開してすぐに、お堂の軒先が倒壊しているのを発見。本堂は倒壊しておらず、本尊は無事のようなようだった(図 14 参照)。さらに進むと、傾いている本屋を発見。ここの店主の話によると、「隣の門で保っているようなものだから、もうだめだろう。この間の地震(中越地震)で補強したのだが、だめだった。」という。倒れた本棚からは、固定のための釘が出ていた(図 15)。補強してもなお倒れていることから、地震の強さが甚大であったことが分かる。

図 14 倒壊した閻魔堂の軒先

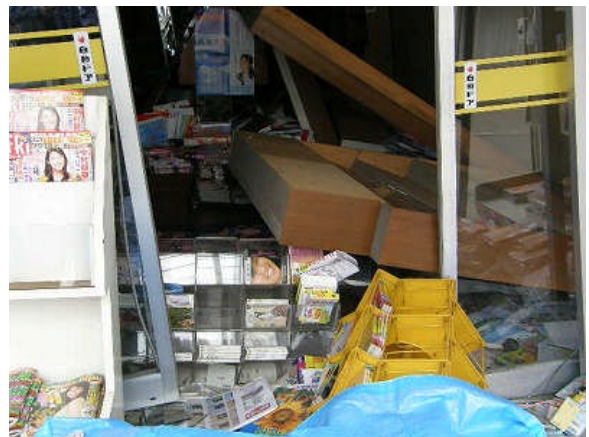
図 15.倒壊した棚と散乱する本

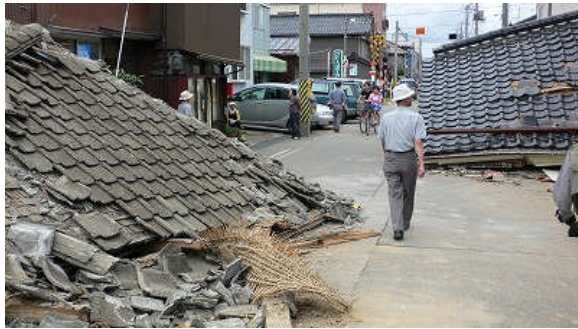
ここから先は倒壊した建物が多かった。どれも木造二階建てで、一階部分が平行につぶれて、二階部分が道路に落ち、道

図 16.道路を塞ぐ倒壊家屋

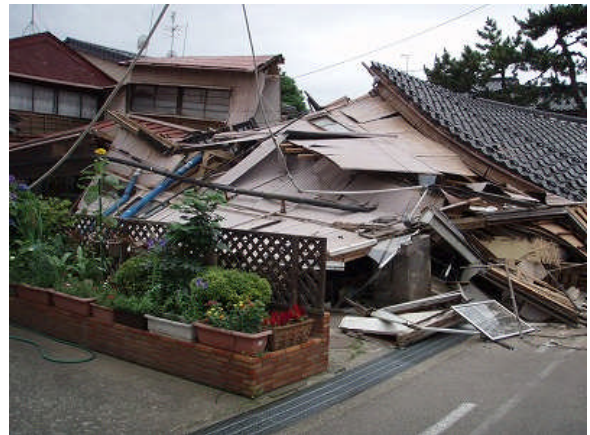
図 19.全壊し、道路を塞ぐ家屋

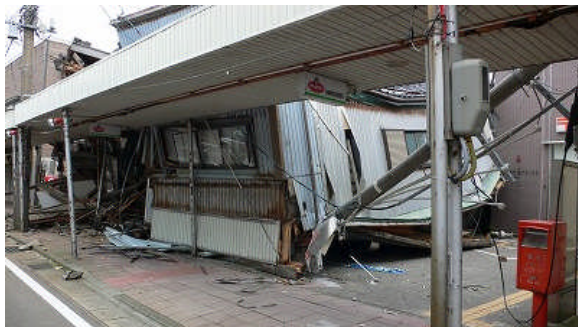
図 17.倒壊し、二階部分がアーケードに
支えられている

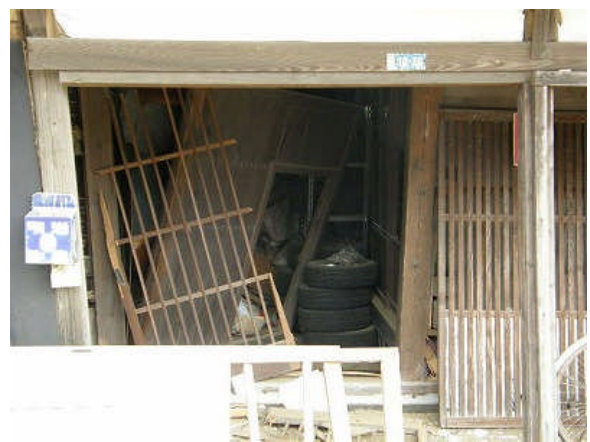
図 20.「危険」と張り紙があった家屋

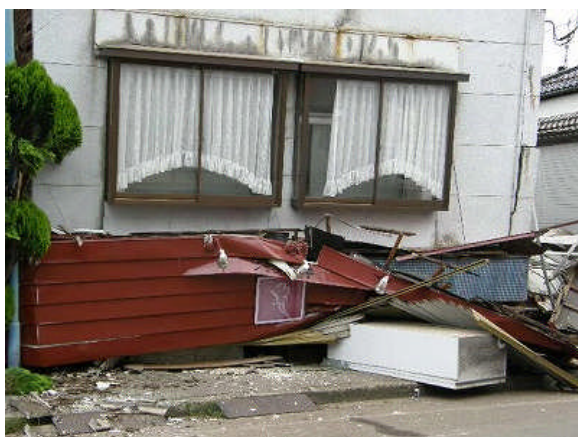
図 18.垂直に落ちた二階部分

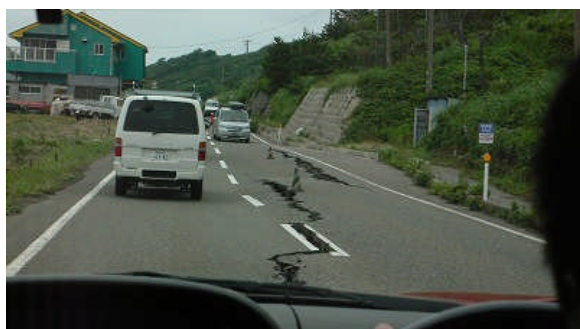
16:00 ごろ歩行調査を終え、帰路は柏
崎原発周囲の状況を調査することにした。
ラジオやTVの情報から、放射能もれの
無いことを確認していたが、原発が近づ
き、すぐ隣の道路を走る時にはさすがに
怖くなり、カー・クーラーを止めて走行
した。原発を過ぎて、海岸線沿いは、割
れている道路が多数見受けられた（図 21
参照）。一車線通行となっていた場所も

図 21.海岸線沿いの割れた道路

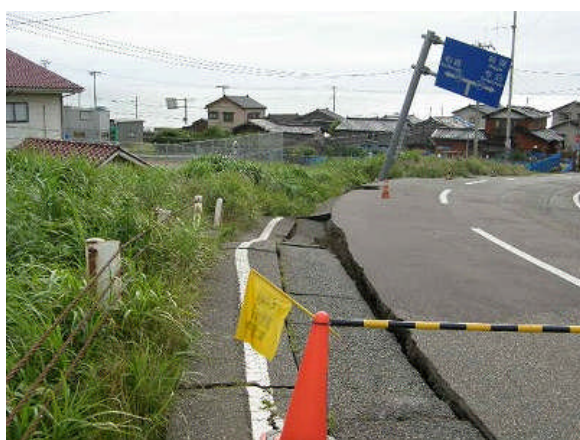
あった。山側へ向かう道路も、盛り土をした部分が滑落していた(図 22 参照)。

図 22.山間部入り口
