新潟県中越沖地震における宅地の液状化被害

長岡技術科学大学 環境・建設系 環境防災研究室

大塚悟*・磯部公一**

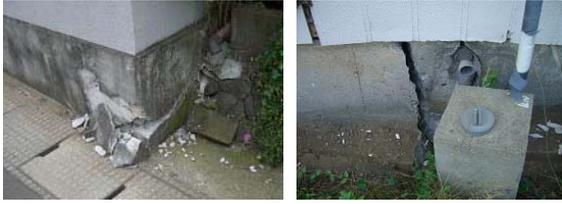
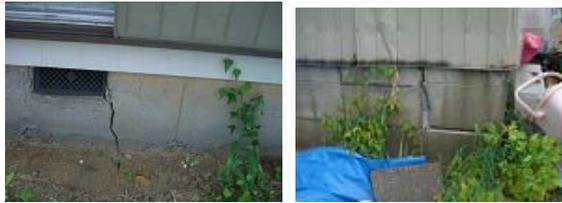
戸建て住宅基礎の被害状況の一例を**写真-1**に示す。これら基礎被害の大半は、液状化や地盤変動に伴って生じており、被害の殆どは、古い木造の無筋・ブロック・束またはこれらに類する基礎で現在の規準を満足しないものが大半であり、現行規定を満足するような鉄筋コンクリート造の基礎が大きく破断した例は確認できなかった。

液状化が生じた地域では、鋼管杭の浮き上がりなどの被害も認められた。また、今回の調査範囲では、増築を行った住宅のなかに、増築部で地盤改良などを採用して増築部では沈下は生じていなかったが、既存基礎と増築部の基礎で支持性能が異なっていたため、既存基礎が沈下した例も認められた。

写真-1 戸建て住宅基礎の被害例

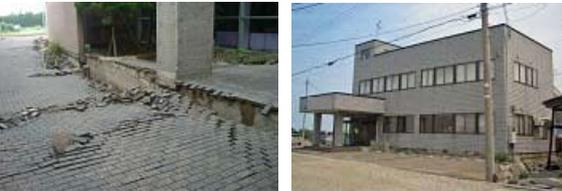
一般建築物の基礎の被害は、ほとんど認められなかったが、柏崎市沿岸部の杭基礎と考えられる RC 建物の建物外周付近での地盤の陥没（建物の相対的な浮き上がり）や松波地区の鉄骨 2 階建て事務所及び木造集合住宅等に被害が見られた。**写真-2**にその被害状況を示す。松波地区は、かつては旧河道沿いの低地（三角州）であったが、数十年前（30～40 年前）に

整理された宅地である。いずれの建物も不同沈下による壁の亀裂やドアの開閉不良などが著しい状況であった。傾斜の方向は建物背面側であり、高さ 1 m 程度のブロック擁壁（通常のブロック塀を擁壁利用したもの）が前面道路側に押し出されることにより、建物がより沈下したものと考えられる。1 m 程度のブロック擁壁の基礎は、通常、前面の道路面より下 50 cm 程度にあると考えられるので、擁壁の基礎が液状化により沈下したため、建物もより大きく傾斜したと考えられる。

建物周辺地盤の陥没 不同沈下建物(S造)

写真-2 一般建築物の被害状況

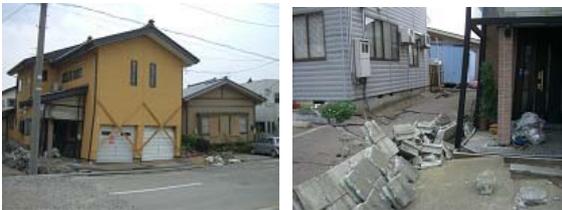
柏崎市（橋場地区、松波地区など）、刈羽村などで、液状化による被害が多発していた。柏崎市橋場地区では、前回の新潟県中越地震で液状化被害が顕著であったが、今回は周囲の松波地区に被害が拡大している。松波地区の被害状況を**写真-3**に示す。刈羽村では、前回の中越地震の際に鉄道沿線から海側に一段高くなった十数戸の住宅に被害が集中したが、今回も同様であり、前回の地震によって解体撤去した後に新築した住宅においても裏山のがけの崩壊や地盤変動で被害を受けた例もあった。また、**写真-4**に示すように柏崎市南半田地区において、地盤変動や滑落などの状況が確認された。

写真-3 松波地区の地盤被害状況

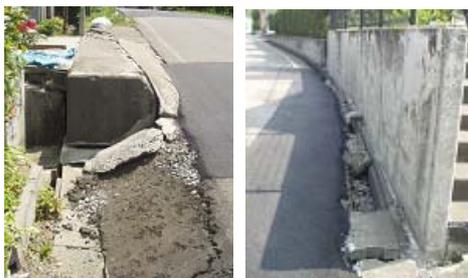
写真-4 南半田地区の地盤変動状況

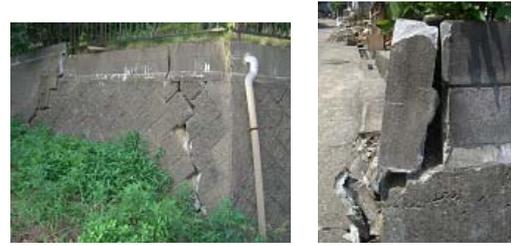
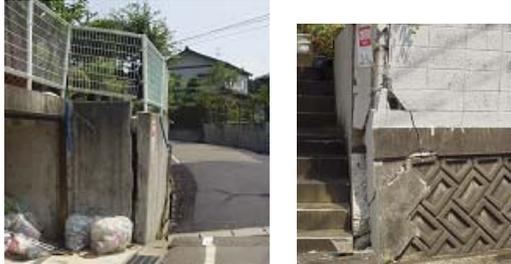
柏崎市番神町や山本地区など、多くの地域で宅地（斜面、擁壁など）の崩壊が発生していた。構造計算等による確認を要しない 2m 以下の擁壁や土留めの被害も数多く認められた。崩壊した擁壁のなかには、ブロック塀として地上の塀のために利用している壁材を擁壁として利用していたものも多かった。また、壁高 5m、厚さ 50cm 程度のブロック積みが転倒した例や斜面地で全体的な地盤変動が生じたため、擁壁前面の側溝がつぶれるほどに押し出されたものもあった。

種々の擁壁の被害状況を**写真-5**に示すが、ブロック塀の土留めや吹きつけモルタルで覆

った擁壁だけでなく、間知ブロックやL型擁壁にも被害が認められた。

写真-5 擁壁の被害状況

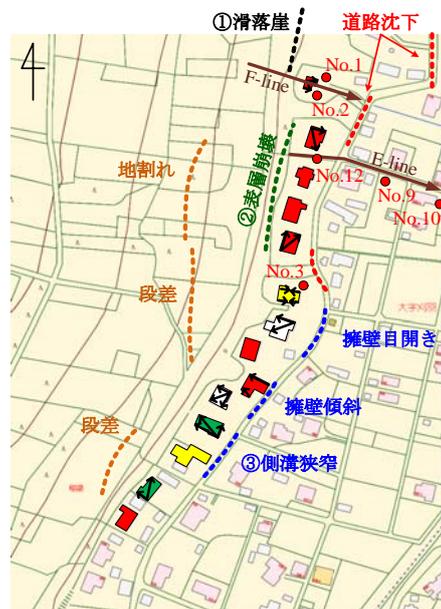
図-4 刈羽村稲場地区の被害状況

図-4に中越沖地震において液状化に伴う地盤変状により建物被害が甚大であった刈羽村稲場地区の被害状況を示す。図には砂丘被害も記載した。北部地区では砂丘斜面の崩壊により幾段にも段差のある滑落崖が形成された。中央地区では砂丘の表層崩壊が発生し、建物に被害

が生じた。崩壊地上部には連続した地割れも観察される。宅地前の道路の数カ所で沈下、擁壁の目開き、傾斜、側溝の狭窄の被害が見られた。

刈羽村稲場地区の建物の不同沈下量を測量した。測量結果（不同沈下量と傾斜角）を表-4に，傾斜方向ならびに各建物の被害規模を図-4に併記する。被害規模は応急危険度判定調査票に基づくものであり，赤は危険，黄は要注意，緑は調査済みを表す。図-4より，建物の傾斜方向は建物の裏にある砂丘斜面の崩壊が発生した北側の地域では道路側に，発生していない南側の地域では砂丘側に向いている。この理由は裏山の砂丘斜面が液状化によりせん断強度を失ったことで崩壊し，法尻部分の隆起，崩積土の直撃，道路側の地盤の側方流動により，建物が下方から持ち上げられ凸状に変形したものと，砂丘斜面麓の湧水地付近で液状化が発生したために，建物が山側へ傾斜したものと建物の被害形態の差異に求められる。また，中越地震では斜面崩壊は発生しておらず山側へ傾斜した形態が多く見られた。表-4からも分かるように，北側のA～Eの地域では斜面崩壊に伴う崩積土の直撃により，建物の水平変位量が大きく，最大不同沈下量および傾斜角も大きい。

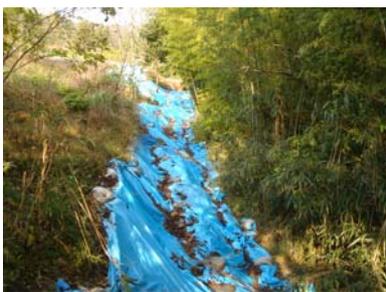
写真-6 滑落崖の状況 (①)

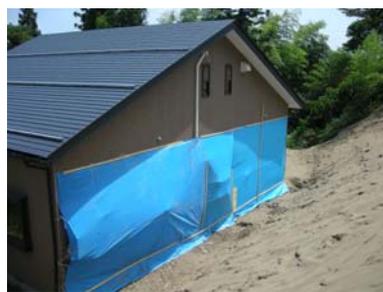
写真-7 砂丘斜面の表層崩壊 (②)

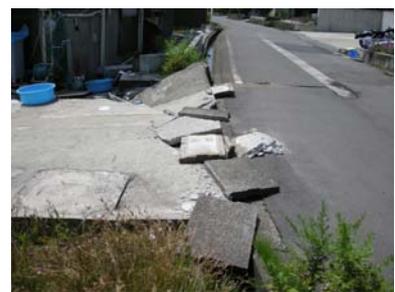
写真-8 側溝の狭窄 (③)

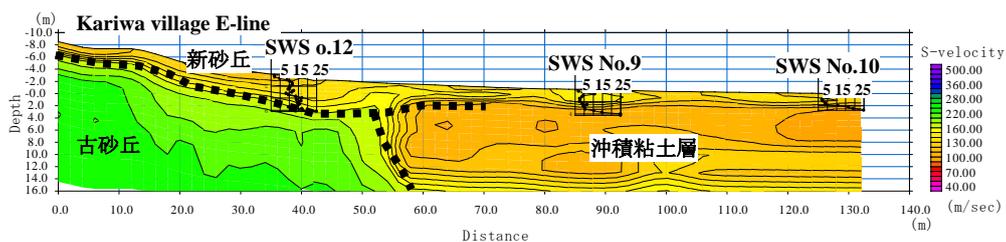
図-5(a) 表面波探査およびSWS結果 (E測線)

これより，砂丘斜面とさらに下方の平坦地ではかなり異なる地層構造をしていることがわかる。砂丘斜面では深度数m以深に堅固な砂層（古砂丘と呼称）が，以浅では比較的緩く堆積した砂層（新砂丘と呼称）が存在していると考えられる。一方，平坦地では深度10 m程度までS波速度は100 m/s程度であり，沖積粘土層が厚く堆積していることがわかる。また，E測線とF測線を比べると，E測線の砂丘斜面（始点～50 m付近）では深度2～6 m以深でS波速度150 m/s以上の高速度層があり，比較的浅部から古

砂丘が堆積していると思われるが，F測線ではS波速度150 m/sを超えるのは深度6～10 m以深であり，比較的深部まで緩んだ砂地盤であることがわかる。SWSの結果では，古砂丘と思われる深度（E測線で6 m，F測線で10 m）まで換算N値が10以下であるのに対し，それ以深では急激に換算N値が増加しており，表面波探査の結果と一致する。

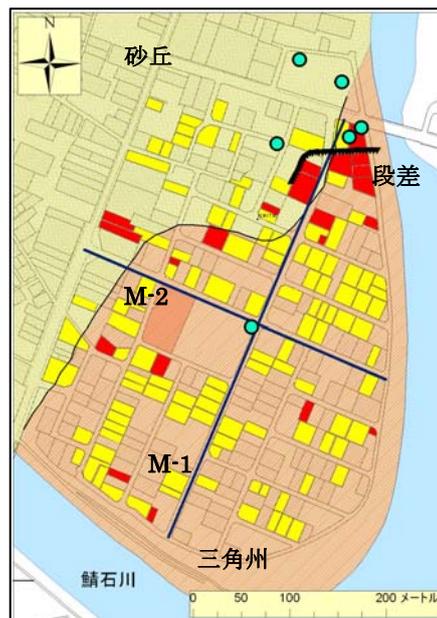
図-6 松波2丁目

図-6に松波地区の平面図と宅地応急危険度判定の結果を示す。建物が赤色の場合に危険宅地、黄色が要注意宅地、緑色が健全宅地(調査済)を表している。同地区では東・中央部を中心に液状化による噴砂が確認され、不同沈下による建物被害が広範に発生した。建物被害は建

物の構造形式や建築年代などによる影響を受けることから、必ずしも地盤特性との相関が一意的に見られるわけではないが、要注意宅地が全域に分布するのに対して危険宅地は同地区北東から南西にかけて帯状に分布する傾向が見られる。図には現地を確認された比較的明瞭な段差(不同沈下)の図を示したが、危険宅地との相関は高い。新潟地盤図によると、同地区は北西部が砂丘、南東部が三角州により構成されており、地層境界に沿って危険宅地が分布することが分かる。

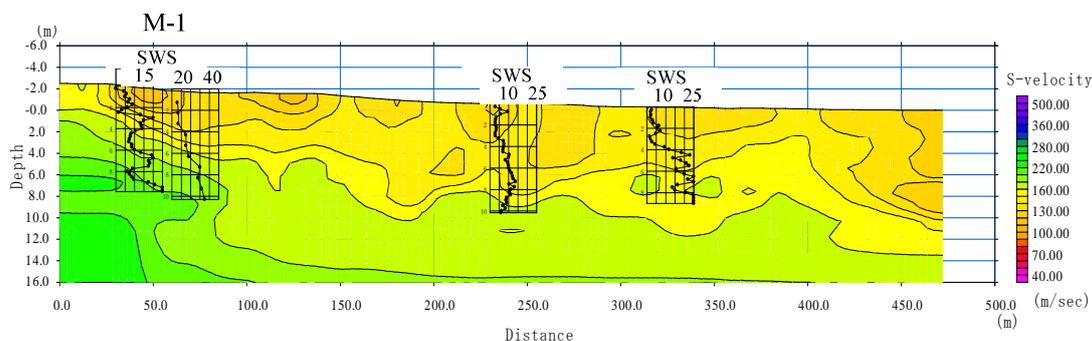
図-7(a) M-1 表面波探査データ（北より南方向）

同地区において図-6に示す測線(M-1:南北方向, M-2:東西方向)にて表面波探査試験、●の位置にてスウェーデン式サウンディング試験(SWS)を実施した。図-7に表面波探査試験, SWSの結果を合わせて示す。図より、深度5m以浅はS波速度が120~150m/sでやや緩んだ砂質土、5m以深は150~200m/sで締まった砂質土であることが分かる。M-1, M-2の

S波速度分布は図-7の地質図と整合している。宅地被害の大きい地点は砂丘と三角州の地層境界であり、締まった砂質土（砂丘）が傾斜している上に緩い砂質土（三角州）が堆積していることが分かる。これは緩い砂質土の層厚変化や締まった砂質土の傾斜が影響している。測線M-1では地層境界で被害が著しいのに対して、M-2では顕著な被害が見られない。両測線の標高を測定すると、M-1では地層境界にて地形的な高低差があるのに対して、M-2では高低差のないことが確認されており、地層構成の他に地形が被害の大きさに影響した可能性がある。

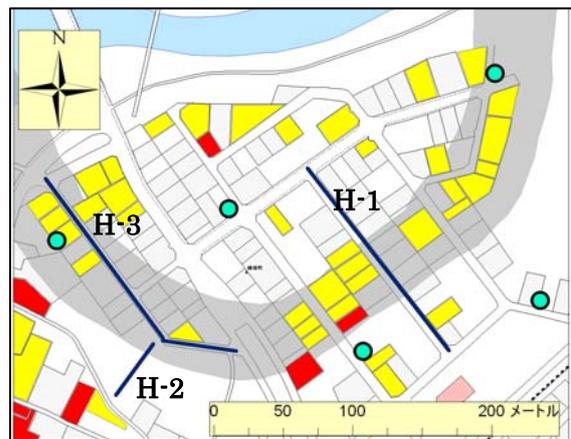
図-8 橋場地区

図-8に橋場地区の平面図と宅地応急危険度判定の結果を示す。この地区の特徴は図に示すように旧河道（図中にグレーで表示）の埋戻し地盤が存在する点にある。旧河道では液状化が確認され、危険宅地はほぼ旧河道に沿う地点で点在している。同地区において図-8に示す測線

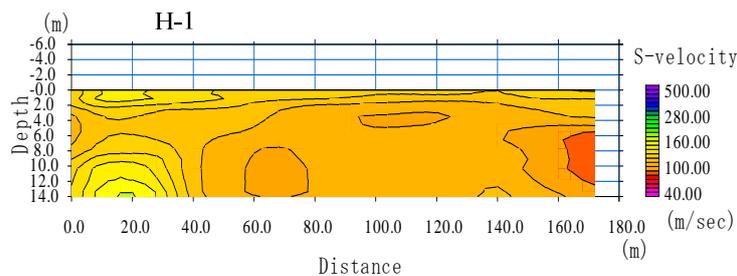
図-9(a) H-1 表面波探査データ (北より南方向)

図-9に表面波探査試験、SWSの結果を合わせて示す。H-3に示す旧河道縦断の試験結果他より、旧河道はS波速度が100 m/s程度の緩い砂質

土により構成されている。旧河道の外周は主に粘土質と推測され、旧河道横断方向のH-2ではS波速度が80 m/s程度、H-1でも旧河道外は南側にて低速度である。周囲のボーリング調査などから深度数m以深は概ね粘性土主体と思われることから、同地区の旧河道は周辺を粘性土地盤で囲まれる構造を有すると推測され、この地盤特性が旧河道地盤の液状化被害を大きくしたと推測できる。新潟県中越地震では松波地区の被害が軽微に対して、橋場地区は大きな被害が発生した。両者の差異はS波速度および地質構造に起因すると思われる。

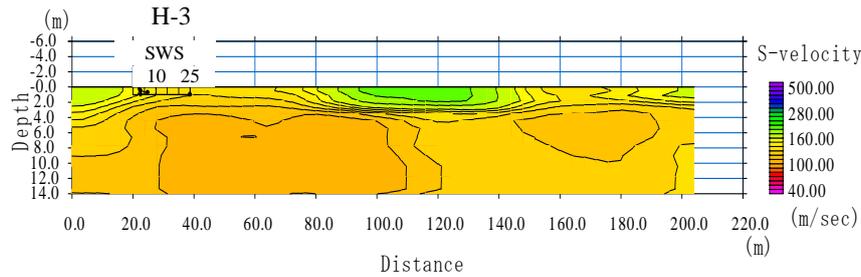
図-9(c) H-3 表面波探査データ (北より南方向)

また、中越地震以降に建設された数棟の戸建て住宅に関しては、柱状改良や鋼管杭を設置していた場合が多いためか不同沈下はほとんど認められなかった。H-3は旧河道のS波速度を示すが、中央付近で地表面地盤のS波の大きい地域が確認される。この地域は中越地震の宅地被害地域に一致しており、地盤対策の効果が現れたと考えられる。
