自然斜面崩壊の特徴

長岡技術科学大学 環境・建設系 地盤工学研究室

豊田浩史*

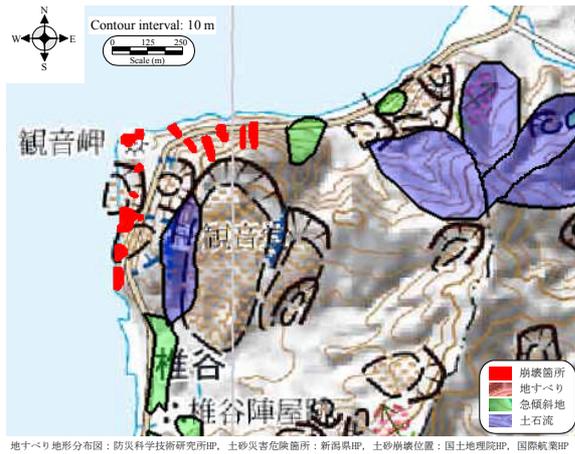
図-5 椎谷の崩壊地形

べり、緑色：急傾斜地、紫色：土石流）と中越沖地震の崩壊位置（赤色）を示した。岬で凸型の地形となっており、西側と北側で崩壊が起こっているが、西側の崩壊は、道路下の斜面が表層崩壊を起こした。問題となったのは、北側の崩壊で、道路を崩壊土砂が塞いだ。傾き約45度の急崖で、幅10m程度の崩壊が5箇所見られる。長さは最大のもので70m（すべり落ち土塊も含む）程度、厚さは3m程度である。地質は椎谷層の砂岩泥岩互層で、受け盤構造である。風化した表層が剥がれ落ちたような崩壊である。西側には地すべり地形が見られるものの、北側には崩壊したような跡は見られない。北側の崩壊地のすぐ東側は、民家があるためか、急傾斜地危険箇所指定されている。

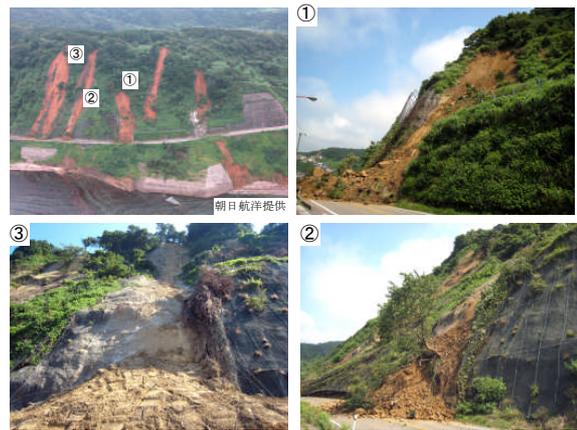
図-6 椎谷の崩壊写真

図-6に椎谷の崩壊写真を示す。斜面の上部、特に遷急線の上の土砂が崩れ落ちているよう

である。斜面下部はモルタル吹付で保護されており、この部分はほとんど崩れていない。モルタル吹付が地震に有効であることには疑問が残るが、表層の風化を抑制するという意味では有効であろう。

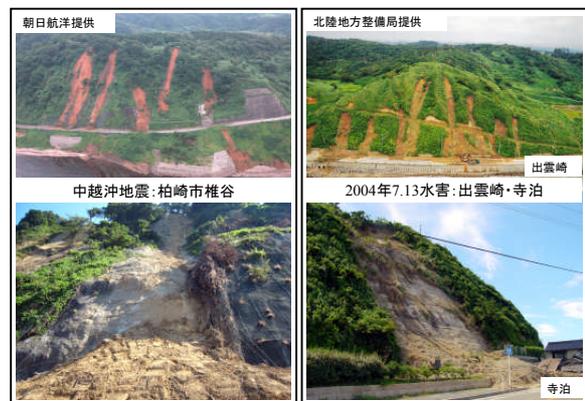
図-7 椎谷の崩壊と類似の崩壊

図-7に類似の崩壊として、2004年7.13水害で発生した斜面崩壊取り上げて比較してみる。場所は違うが、海岸沿いであり、また地質的にもほぼ同じである。豪雨時においても、地震時と同様、風化した表層及び遷急線上部の堆積層が崩れ落ちていることがわかる。これらより、誘因は違っても、地形・地質によっては、同様の斜面崩壊を起こすことがわかる。

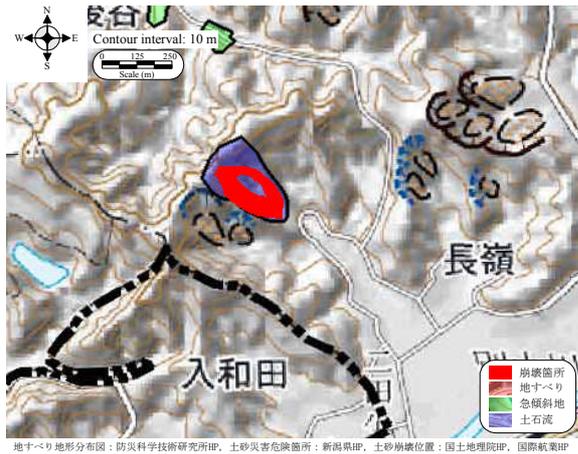
図-8 長嶺の崩壊地形

長岡市西山町長嶺において、中越地震の中では大規模な斜面崩壊が発生した。図-8に地すべり地形分布図に土砂災害危険箇所と中越沖地震の崩壊位置を示す。今回取り上げる中では唯一、凹型地形での斜面崩壊である。傾き約20度の斜面で起こった、幅約100m、長さ約210m、厚さ10m程度の崩壊である。地質は西山層の砂岩泥岩互層で、流れ盤構造である。崩壊地中央に土塊が残っているのが特徴である。崩壊が起こった箇所はちょうど土石流危険箇所にも指定されている。

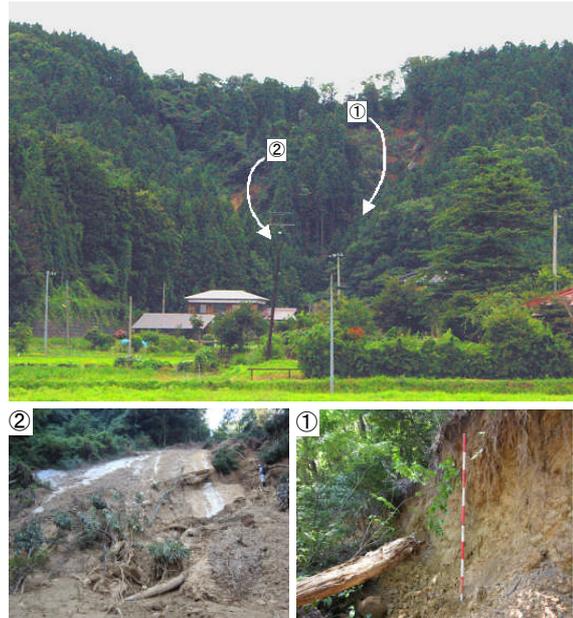
図-9 長嶺の崩壊写真

図-9に長嶺の崩壊写真を示す。図に示すように白っぽい灰色の泥岩のすべり面が現れて

いる。この滑らかな泥岩の傾きは約32度であり、簡単に薄層で剥離し、図でもわかるように、異なる深さですべり面が現れている。中央部に残った土塊は、すべり落ちてきた可能性はあるものの、明確に動いたという兆候を見つけることはできなかった。

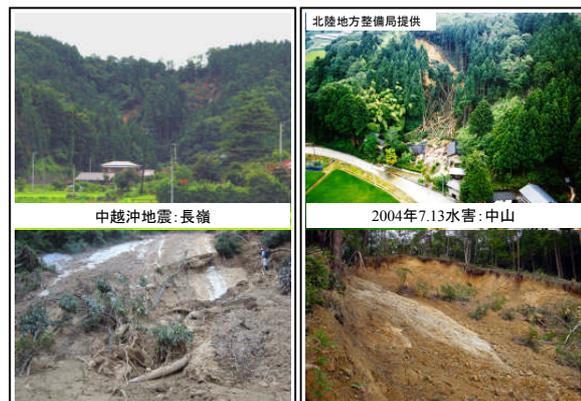
図-10 長嶺の崩壊と類似の崩壊

図-10に類似の崩壊として、2004年7.13水害で発生した斜面崩壊取り上げる。場所は出雲崎町中山であり、豪雨時においても、地震時と同様、泥岩の滑らかなすべり面が現れている。また、中越地震時にも、東竹沢で、滑らかな泥岩面に沿って、上部の砂岩がすべり落ちており⁹⁾、誘因とは関係なく、流れ盤の泥岩面に沿っ

ての斜面崩壊は発生しやすいことがわかる。

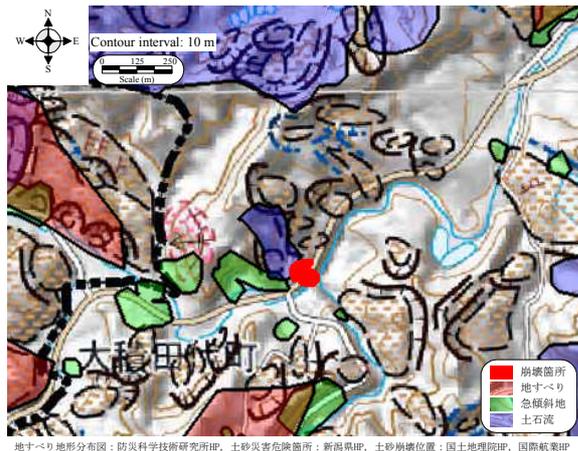
図-11 大積の崩壊地形

長岡市大積千本町において、地すべり型の斜面崩壊が発生し、国道8号を巻き込んで土塊がすべった。震源よりかなり内陸（東側）に入り込んだところ（図-4 参照）での社会基盤に被害を与えた崩壊であった。図-11 に地すべり地形分布図に土砂災害危険箇所と中越沖地震の崩壊位置を示す。国道8号のカーブにあたり、凸型地形であることがわかる。傾き約25度の斜面で、幅約100m、長さ約100m、厚さ10m程度の土塊の移動をとまなう地すべり型崩壊である。地質は魚沼層の砂シルト細互層で、斜面方向と傾斜しているものの、ほぼ流れ盤の構造である。背後には地すべり地形が存在しているが、今回は黒川に接する末端部ですべりが発生した。崩壊地の周辺には、急傾斜地や土石流危険箇所があるのがわかる。

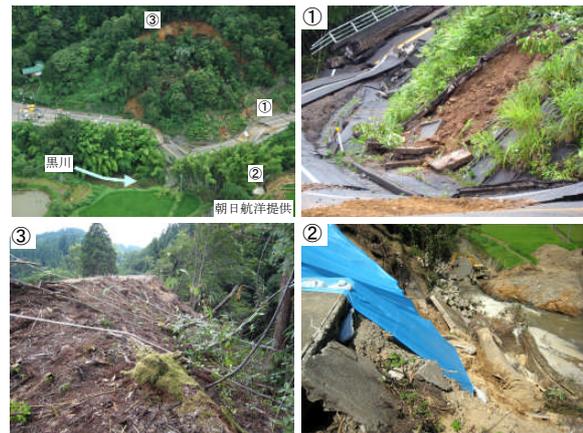
図-12 大積の崩壊写真

図-12 に大積の崩壊写真を示す。地すべり土塊が国道8号とともにすべり、黒川を一時閉塞した。黒川には、泥岩面が現れており（②の地点）、この滑らかな泥岩に沿ってすべったことも考えられる。崩壊斜面上部（③の地点の背面）は谷地形で落ち込んでいることがわかる。これは、浸食により形成された可能性もあるが、以前、地すべりですべった土塊の跡とも考えられる。震源よりかなり東側に離れた箇所の崩壊であ

るが、地すべりを起こしやすい地形・地質であるといえよう。中越地震でもかなり揺れたはずであるが、中越地震ですべり面の形成が進み、固結による強度回復が十分でないまま、中越沖地震の発生により、完全に崩壊したというメカニズムも考えられる。余震の多発した中越地震では、余震で崩壊した斜面も多数あったという事実からも、地震による地盤劣化の可能性は否定できない。

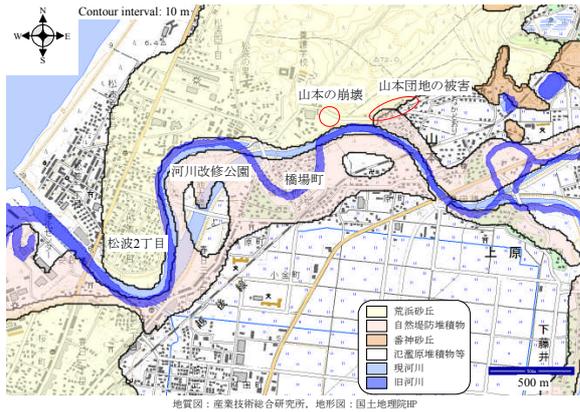
図-14 鯖石川周辺の地形・地質

図-14 に鯖石川周辺の地形・地質図を示す。同時に、鯖石川の旧河道も示してある。山本の崩壊地は、荒浜砂丘内にあり、砂丘がちょうど鯖石川に接するところである。地下水位も高く、液状化による流動が発生して、上端部にこのような段差が発生したと考えられる。図に示してある山本団地の砂丘末端部にあたる場所でも、液状化による地盤変動で民家に被害が見られた。その他、この図にある範囲の鯖石川沿いでは、松波 2 丁目、鯖石川改修記念公園、橋場町などで液状化の被害が確認されている⁷⁾。

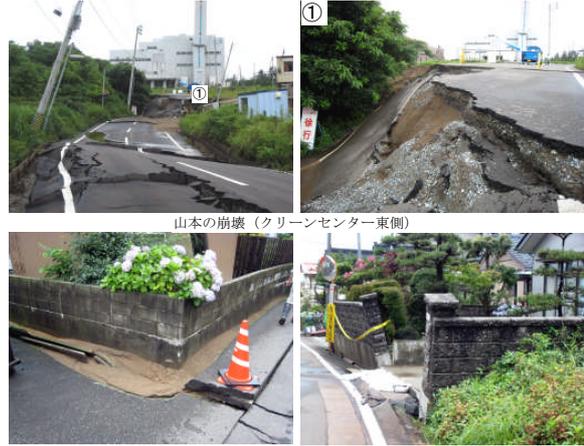
図-15 山本での被害写真

図-15 に山本の崩壊写真を示す。同時に山本団地の被害写真も示してある。砂丘であるため、きれいな砂地盤であり、固結度はほとんどない。2m ほどの段差が生じていおり、液状化による側方流動が原因と考えられる。山本団地でも、地盤変形による民家の被害が多く見られた。砂

で側溝が埋まっているところもあり、液状化の痕跡がうかがえる。

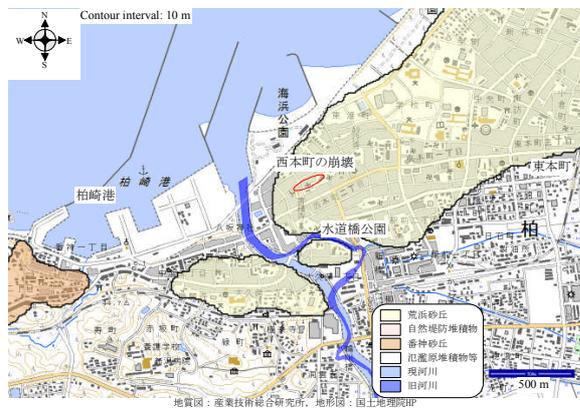
図-16 鵜川周辺の地形・地質図

柏崎市西本町 2 丁目にある西永寺の裏で、幅 100m 以上に及ぶ範囲で 50cm 以上の段差が発生した。図-16 に鵜川周辺の地形・地質図を示す。場所的には、鵜川と海に挟まれた荒浜砂丘の中である。周辺には、液状化の被害があった柏崎港、旧河道沿いで段差の発生した水道橋公園、家屋倒壊の多かった東本町などがある。しかし鵜川沿いでは、鯖石川沿いと比べ、目立った液状化の被害は少なかった。

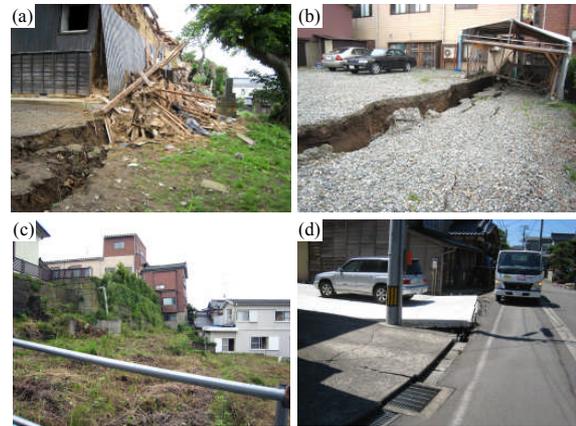
図-17 西本町の崩壊写真

図-17 に、西本町の崩壊写真を示す。段差は、図-17(a)の西永寺からその西側の駐車場（図-17(b)）まで続いている。この駐車場の下は図

-17(c)のような擁壁となっており、擁壁自体には大きな変形は見られない。この斜面下には図-17(d)に見られるように、コンクリート床盤が道路方向に移動している。これらから、かなり大きな範囲ですべり（変形）が発生しているようである。この斜面下には、新潟県による西港地区急傾斜地危険区域の看板が設置してあり、宅地造成等を行う場合は、知事の許可が必要となっている危険地域でもある。今回のすべりのメカニズムとして、斜面下の地盤が液状化して、強度が小さくなり、斜面上からすべりが発生したとみることもできる。確かに、斜面下では流動的な地盤変形が見られるが、明確な液状化跡は発見できなかった。

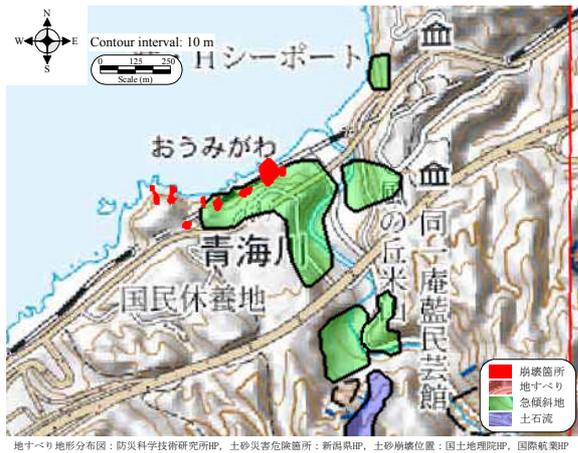
図-18 青海川の崩壊地形

柏崎市青海川の JR 信越本線青海川駅のすぐ隣で斜面崩壊が発生し、崩壊土砂が線路を埋めた。この崩壊により、斜面上部にはクラックが発生し、斜面上にある家屋を危険にさらしている。図-18 に地すべり地形分布図に土砂災害危険箇所と中越沖地震の崩壊位置を示す。海と谷根（たんね）川に挟まれた凸型地形を呈しており、その海側（北西）斜面が崩れた。傾き約 45 度の海食崖で、幅約 40m、長さ約 50m（す

べり落ち土塊含めず), 厚さ 5m 程度の規模の崩壊が起こった. 図からわかるように, 急傾斜地危険箇所指定されている. 急崖であり, 斜面上部には平野が広がっているため, 地すべり地形は見られない. 地質は米山層(西山層相当)の泥岩(シルト岩)で, 段丘砂礫が泥岩を覆っている.

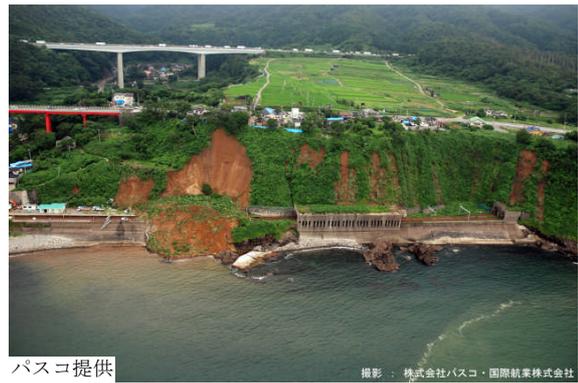
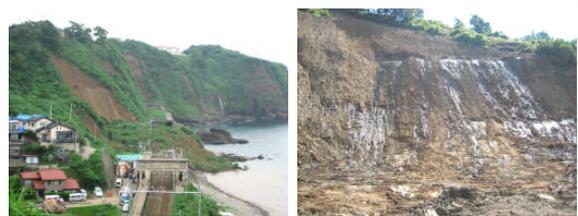
図-19 青海川の崩壊写真

図-19に青海川の崩壊写真を示す. 写真からわかるように崩壊土砂が線路を埋めている. 遷急線で堆積構造が違って見える. 遷急線の層境とその下にも地下水にしみ出し(湧水)が見られる. このような湧水(地下水)は, 間隙水圧の増加や強度の低下など, 崩壊に何らかの影響を与えたと考えられる. 遷急線の上および表層は円礫を含んだ段丘堆積物で覆われている. 崩壊土砂には, 大きな岩がほとんど見られないので, 固結度の低い部分が崩壊したと考えられる. 斜面下部に現れていた灰色の泥岩も, 水にぬれていればかなり軟らかいものであった.

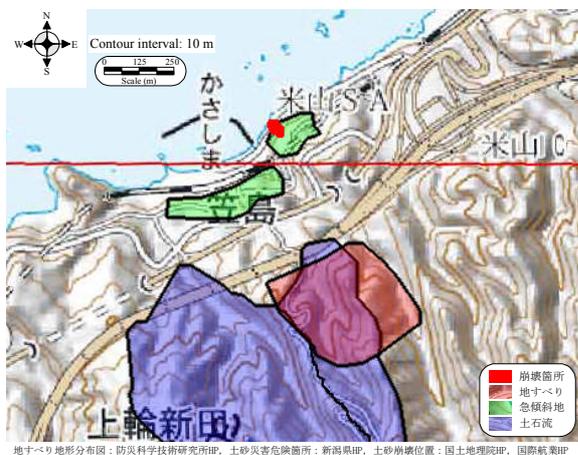
図-20 笠島の崩壊地形

柏崎市笠島において, 海岸と接した斜面で崩壊が起こり, 道路には崩壊土砂が堆積し, また斜面上の民家を危険にさらした. 図-20に地すべり地形分布図に土砂災害危険箇所と中越沖地震の崩壊位置を示す. 海に突き出た凸型地形をしている. 斜面上に民家もあるため, 急傾斜

地危険箇所指定されている. 青海川と同じく, 地すべり地形は見られない. 傾き約 35 度の海食崖で, 幅約 30m, 長さ約 30m, 厚さ 3m 程度の規模の崩壊が起こった. 地質は米山層(西山層相当)の泥岩(シルト岩)であり, 青海川と同じ地質である.

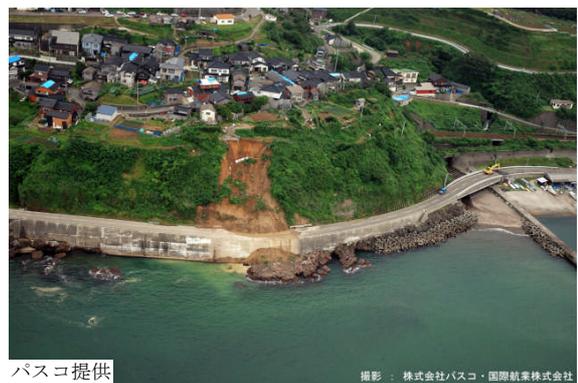
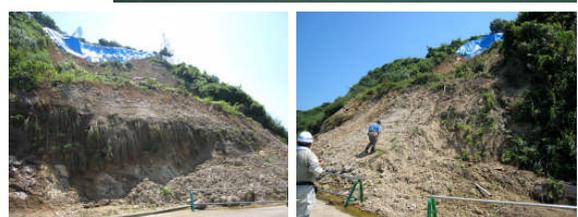
図-21 笠島の崩壊写真

図-21に笠島の崩壊写真を示す. 写真からわかるように崩壊土砂が道路を埋めている. 遷急線上部で深く崩れており, 強風化部が崩落したと思われる. 斜面下部には基盤岩の存在が認められる.

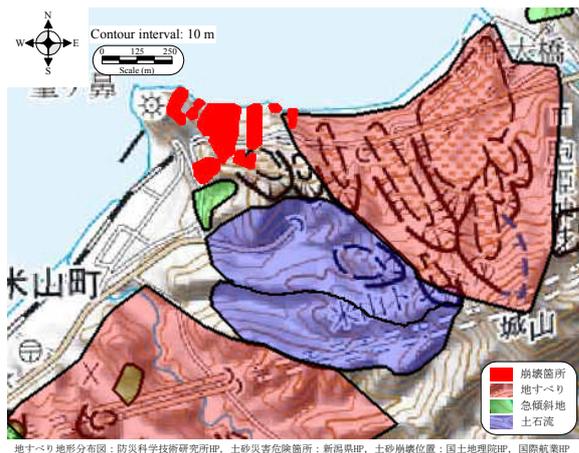
図-22 聖ヶ鼻の崩壊地形

柏崎市米山町の聖ヶ鼻において, 多数の斜面崩壊が発生した. 震源からかなり南方に離れたところでの崩壊である. 図-22に地すべり地形分布図に土砂災害危険箇所と中越沖地震の崩壊位置を示した. 岬で凸型の地形となっていることがわかる. 海に面した北東斜面(流れ盤)で多くの崩壊が発生し, 南西方向の斜面(受け

盤)でも1箇所崩壊が発生している。北東斜面で最も大きかった崩壊は、傾き約25度で、幅約90m、長さ約200m、厚さは上部で約10mであるが、下部は薄い。当該区間で信越線が現ルートに移設されたのは1968年9月であり、それまでは地すべり(崩壊)区間海岸線を複数のトンネルで通過していた。今回大規模な岩盤崩壊が発生した北東斜面は、この数十年で斜面下部の崩壊が少しずつ進んでいるようであり、斜面下部の崩壊厚さが薄いことも頷ける。このように安定度の余裕が少しずつ減ってきている斜面であったといえる。地質は聖ヶ鼻層(西山層相当)の砂岩、砂岩泥岩互層である。北東斜面の東側には、地すべり地形が広がっており、大きな範囲で地すべり危険箇所にも指定されている。崩壊した南西方向の斜面のすぐ隣は、急傾斜地危険箇所となっている。

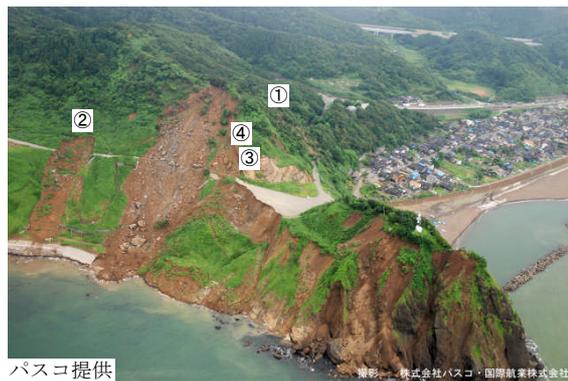
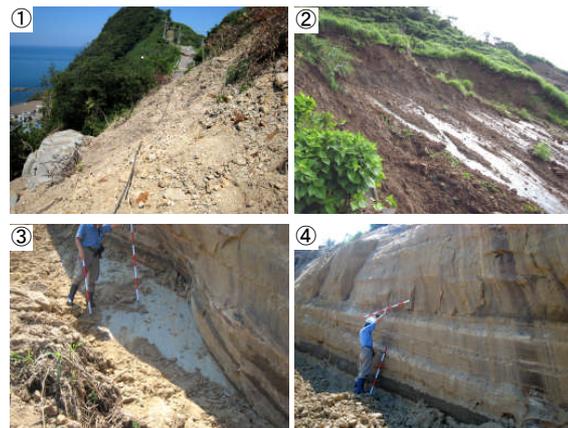
図-23 聖ヶ鼻の崩壊写真

図-23に聖ヶ鼻の崩壊写真を示す。①の斜面は受け盤斜面で発生したが、下の民家に崩壊土砂が崩落する危険性が高く、注意が必要である。②の崩壊は、滑らかなすべり面が現れているが、薄く表土が崩落している。③、④は堆積岩の層理面に沿って斜面上端から大規模な岩盤崩壊

が発生している。滑らかな灰色の泥岩面(約28度)が現れているところもあり、そこにはすべりの跡である条線が刻まれていた。斜面側面にも、土砂の堆積がわかる堆積岩が現れており、この堆積構造(流れ盤)の弱層ですべりが発生したと考えられる。この最大崩壊の隣(西側)には、滑らかなすべり面の現れていない地すべり性の崩壊も認められる。

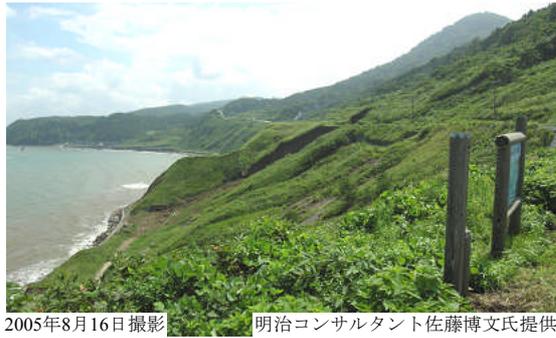
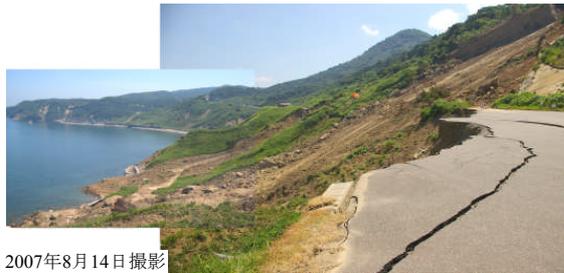
図-24 中越地震前の聖ヶ鼻

図-24に中越沖地震前(2005年8月16日)の聖ヶ鼻の写真を示す。図-23の②の崩壊の箇所はすでに崩れているのがわかる。このように、この場所では以前から崩壊が発生していたようである。柏崎市によると、2004年7月16日に柏崎を襲った豪雨により、②の崩壊箇所は道路半分が落ちてしまい、2004年10月23日(中越地震)で道路全体が落ちてしまったということである。また、2005年6月28日の豪雨でも被害を受けたが、重要性のない道路ということで、復旧は行っていないようである。今回の地震でも、崩壊箇所の拡大や滑落崖が少し後退したように見受けられる。また、①の南西斜面の崩壊も、豪雨・地震のイベントごとに、道路の半分ほどを崩壊土砂が埋めたようであるが、その都度、土砂を取り除くのみでの復旧を行っている。このように、以前より崩壊しやすい場所であり、今回の地震では、崩壊箇所の拡大や新たな崩壊が発生した。

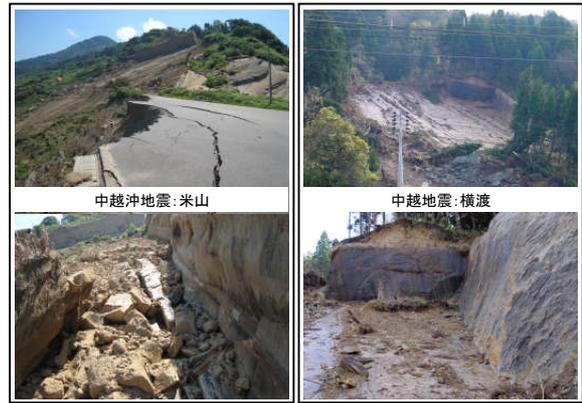
図-25 聖ヶ鼻の崩壊と類似の崩壊

図-25に類似の崩壊として、中越地震で発生

した横渡の岩盤すべりを取り上げて比較してみる。どちらも岩盤すべりであり、滑らかな泥岩面が現れている。横渡では、聖ヶ鼻ほど岩盤の堆積構造は明確でないが、滑らかなすべり面の上には固結度の低い凝灰質砂岩の薄層の存在が確認されており⁸⁾、この砂層の強度低下で岩盤崩落が起こったといわれている。一方、聖ヶ鼻では明確な砂層の存在は確認できなかったが、弱層で崩壊しているようである。このように、地震時には層理面（または節理面）に沿ったすべりが発生しやすいので注意が必要である。
