# 鉄道施設の被害

海野 隆哉

長岡技術科学大学 環境・建設系

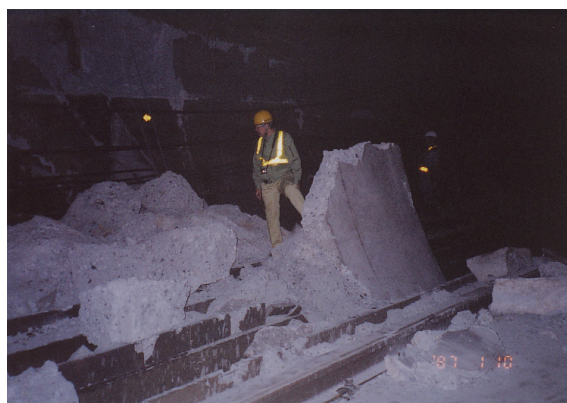
この内、魚沼トンネル東京方坑口から2.4km付近の被害について報告する。最大の損傷は、上り線側覆工コンクリートの剥落(写真1)で、一辺1m前後の大きなブロックも見られる。アーチ部の大きな剥落はトロリー線付近までかかっており、支保工のH型鋼や繋ぎボルトの間をすり抜けてコンクリート片が脱落しており、背面地山とおぼしきものも見られる。この箇所より6-7m東京寄りで上り線の路盤コンクリート・軌道スラブの浮き上がり(写真2)が見られた。下り線の浮き上がり箇所はさらに4-5m東京寄りである。一方、上述の崩落箇所から20-30m新潟寄りのところでは、中央通路底面にトンネル直角軸に対して50-60°のひび割れ(写真3)が入り、その延長線上で路盤コンクリートにも変状が生じている。そこから東京方を見通すと、中央通路の側壁が2-3cm程度右側にずれている。つまり、この辺りでトンネルが「ハ」の字状に僅かながら西側に押し出されたと

写真1 剥落した覆工コンクリート片

上越新幹線工事誌(日本鉄道建設公団、昭和59年3月)によれば、トンネルの中央部付近に背斜軸があり、起点方・終点方に向かって40°~20°の範囲で地層の傾斜が緩くなっているとあり、上記の地点では第3紀鮮新世西山層(泥岩優勢の砂岩互層およびシルト岩)が出現している。ほぼトンネル直下に震源があり、震源断層(逆断層)が横切っていることから、覆工コンクリートの大規

模な崩落や路盤コンクリートの浮き上がりはトンネル軸方向の圧縮による圧座が原因と考えられる。(気象庁によれば、中越地震により旧大和町で10cm・柏崎市で5cm震源断層の方向に移動しているので、魚沼トンネルでの震源断層を挟んでの圧縮ひずみはさらに大きくなったものと考えられる)

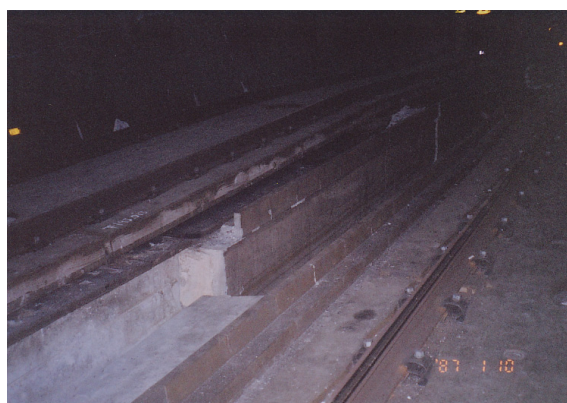
写真2 路盤コンクリート・軌道スラブの浮き上がり

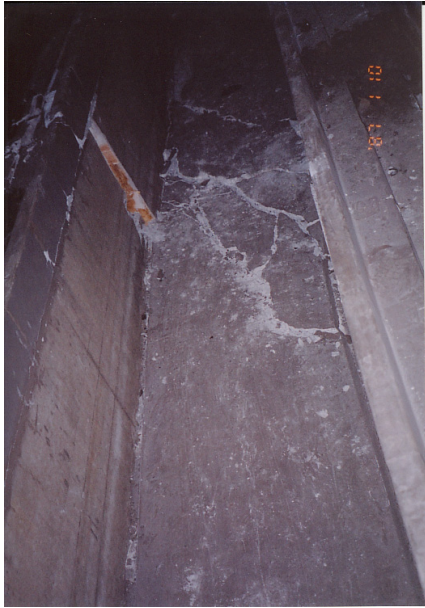
写真3 中央通路底面のひび割れ

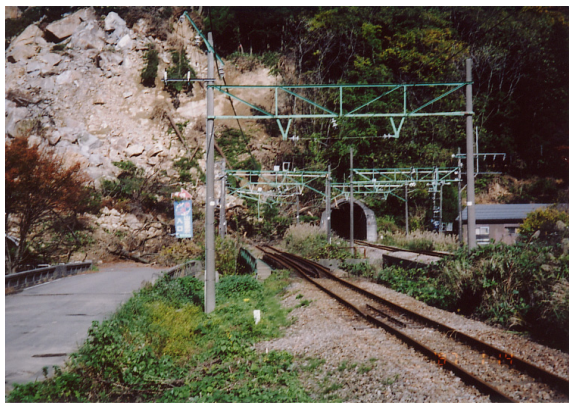
写真4 坑口を塞がれた榎木トンネル

上越線では、榎峠トンネル・和南津トンネルを初めとして、堀の内ー越後滝谷間のトンネルが被害を受けた。榎峠トンネルは、長岡市の南部にあり下り線専用の単線トンネルである。妙見の大規模斜面崩壊の南端にあり、崩壊岩塊の一部が東京方坑口をほぼ塞いでいる(写真4)。岩塊は坑口か

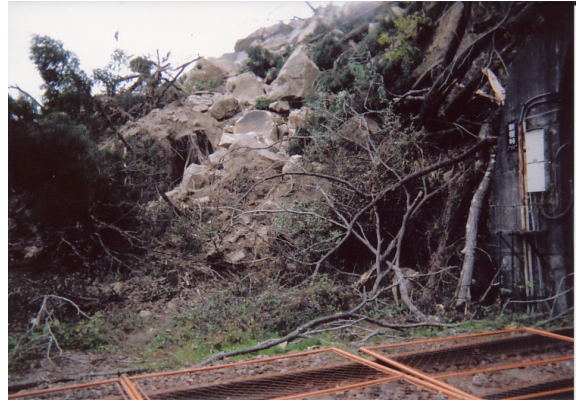
写真5 同崩落岩塊

ら数m先まで積もっている(写真5)。天王トンネルは、川口町の北部天納地区にあり上り線専用の単線馬蹄形トンネルである。

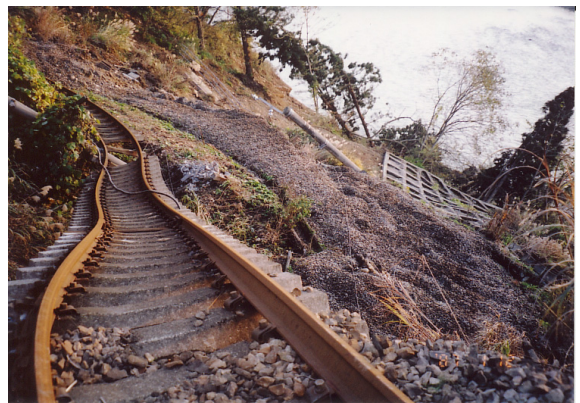
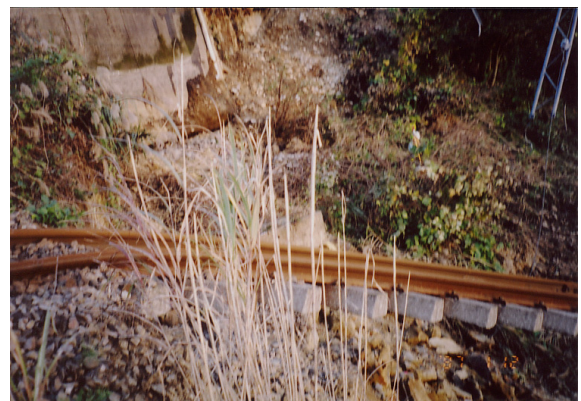
写真6 天王トンネル脇の斜面崩壊

写真7 斜面崩壊により露出した天王トンネル

崖になっている。地震により斜面崩壊が発生し、上り線トンネルを支えている地盤の一部も崩落した(写真6～7)。その結果、坑門や覆工コンクリートにクラックが入りコンクリートが剥落した(写真8～9)。牛ヶ島トンネルは、川口町の川口と牛ヶ島の境界にある。上野方坑口は小さな斜面から少し突き出しており、その上を県道421号線が通っている。地震により坑門の袖壁が前にせり出す(写真10)とともに、トンネル本体の坑口ブロックも前方に傾斜または移動し奥のブロックとの間に隙間(写真11)ができ、トンネル上部の土砂が落下し県道は中央部から半分が陥没すると共に穴が開いた。

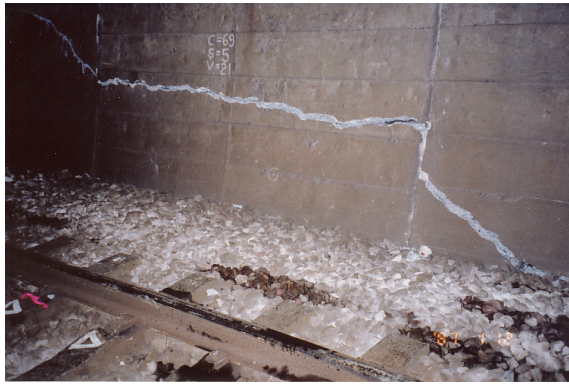
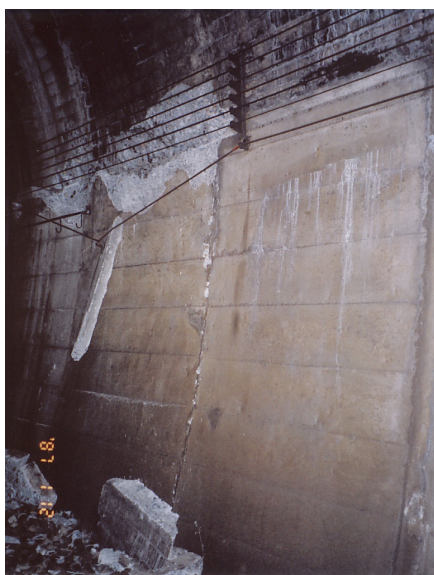
写真8 天王トンネルの被害

写真9 天王トンネルの被害

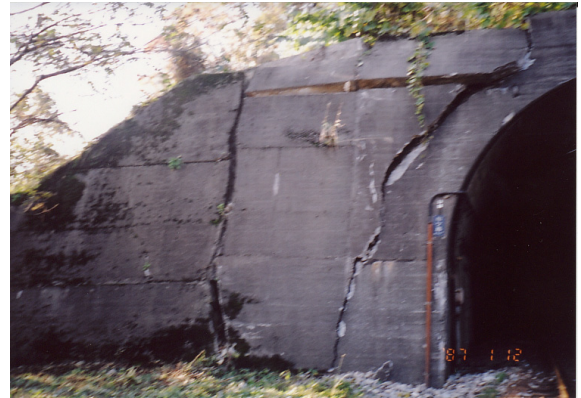
写真10 牛ヶ島トンネルの被害

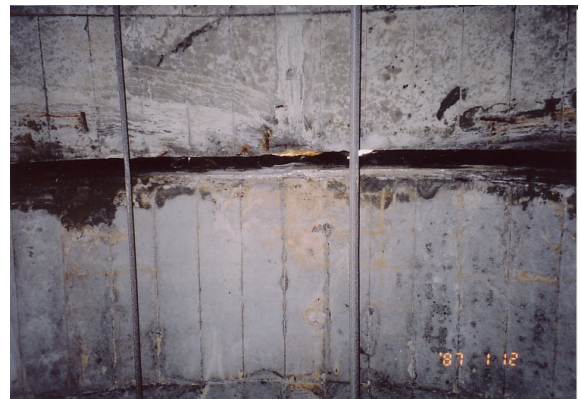
写真11 牛ヶ島トンネルの被害

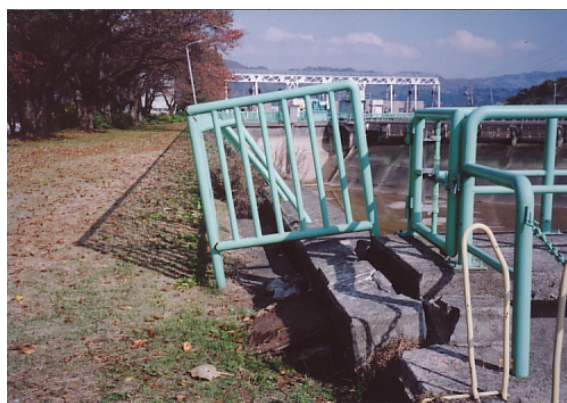
山本調整池の堤体は、ゾーン型アースダムで、原地盤面からの堤高さは10～16m、堤頂標高は98mである。湛水側ののり面勾配は3：1、下流側は2.5：1である。昭和29年から運転開始をしている。地震により、取水設備左岸側コンクリート壁背後の盛土では、クラックや最大30cmの沈下を生じた(写真12)。この盛土にコンクリート擁壁を介して続く堤体の始点部では堤頂にクラックが見られた。堤体のその他の部分では、湛水側斜面のリップラップ材の滑動や局部的沈下が見られた。堤体そのものの沈下はごく僅かである。上流側自然斜面では数カ所で小規模な段差を生じていたが、調整池にはほとんど影響がない。コンクリート構造物では、左岸側擁壁の打継ぎ目が開き止水アスファルトが飛び出していたり、右岸寄りの導流壁にクラックが生じたり水平打継ぎ目に沿ってコンクリート片が剥離し、鉄筋が露出していた。また、水圧鉄管からの漏水が生じた。

写真12 山本調整池取水設備の被害

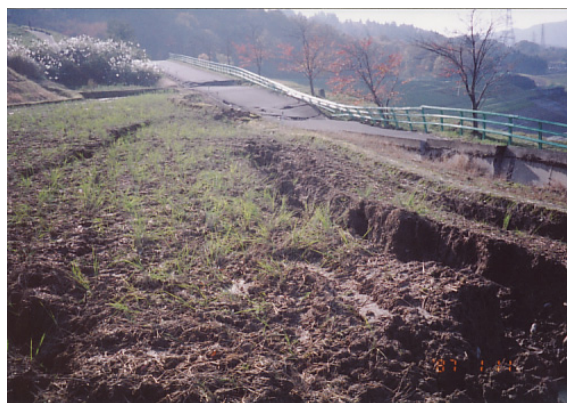
写真13 新山本調整池切り土斜面の被害

土留め壁の前傾等が見られた(写真13)。

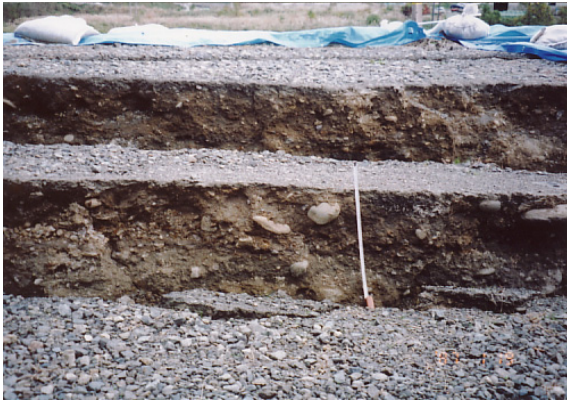
浅河原調整池は、同名の川の谷筋を堰き止めて造られたもので、信濃川の河岸段丘上にある。基盤岩は、山本調整池同様第4紀更新世堆積岩類である。堤体は、ゾーン型アースダムで、堤高は最大37mである。堤頂標高は165.5mである。湛水側ののり面勾配は(2.8～3.0)：1、下流側は(2.0～2.5)：1である。昭和14年から運転開始している。地震により、堤頂に湛水側が合計60cm程度下がる段差が生じた(写真14)。その他の被害はごく軽微である。

写真 14 浅河原調整池堰堤頂部にできた段差

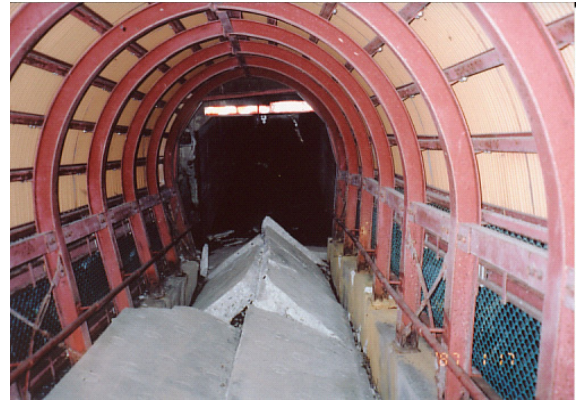
一方、激震地域内にある越後川口駅は、同様に盛土式ホーム2面からなっているが、ホームの沈下は僅かしか無く、笠石の落下もごく一部であった。ただ、上り線側ホーム土留めの一部（待合室～階段間）が盛土の沈下が見られないのに外側に張出し、張出し部の東京方では線路が屈曲していた。また、ホームから100～200m上野寄りのところ(素地)では、3本(4本)並んだ線路が、線路に対して時計回りに20°程度の角度を以て次々位置を変えて屈曲していた。駅と線路は切り土地盤上にあると思われ、震動の影響よりも地盤のひずみの影響が大きかったと考えられる。また、線路下を横断する川口駅連絡地下道や竹田橋りょう(歩行者専用地下道)取付け部では、両側の簡易土留めが押され、舗装コンクリートが折れて「ハ」の字型になるなど地盤から浮き上がった(写真15)。

写真 15 竹田橋りょう取付け部の被害

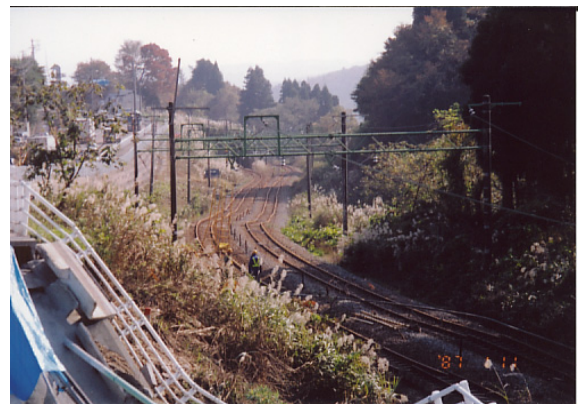
上越線越後滝谷から小千谷市浦柄地区、川口町天納から牛ヶ島・川口地区にかけて、斜面崩壊や地盤の沈下変位に伴う線路の変状が見られた(写真16)。

写真 16 地盤の沈下変位に伴う線路の変状

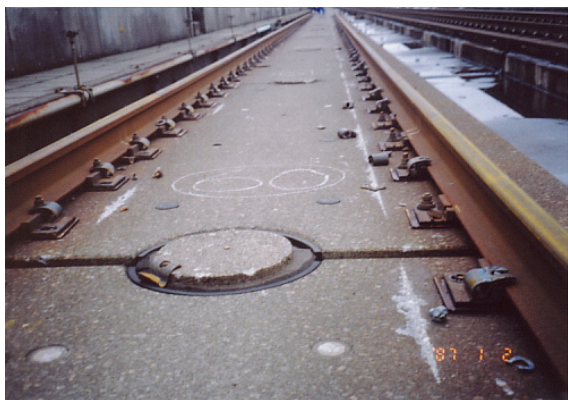
国交省航空・鉄道事故調査委員会によれば、浄土川橋梁(滝谷トンネル出口から335m長岡寄り。東京起点206km035.65m)から155m長岡寄りの辺りの右レール頭頂面に線状の痕跡(車輪の乗り上がり)があり、さらに15～16m行ったところから軌道を外れ完全に脱線したと見られる痕跡があった。それとともに、浄土川橋梁より76m東京寄りの辺りから170m長岡寄りの辺り(明白に

写真 17 車輪の擦過痕

脱線したところ)まで延長 246m にわたって最大 11mm の軌間拡大等が認められたとのことである。この軌間拡大があったということは、脱線直前にとき 325 号とレールの間できわめて強い水平力のやりとりがあったということを推測させ、それが脱線に繋がったと見られる。強い水平力を生じた原因は、①地震動に車両が共振した ②きわめて強い水平地震動を受けた の二つが考えられる。

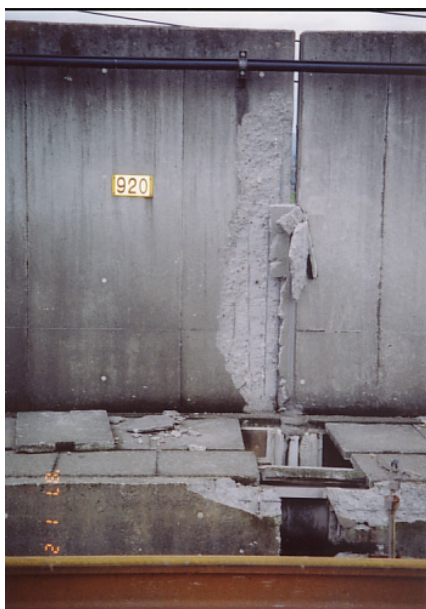
写真 18 高欄の衝突跡
