# 土構造物の被害

大塚 悟

長岡技術科学大学 環境・建設系

中越地震では盛土などの人工地盤が多なる被害を受けた。地震3日前の台風23号による降水によって地盤は強度低下を起こしており、降水と地震の複合災害の様相を呈している。阪神大震災以降初めてのレベルⅡに相当する直下型地震動といえる今回の地震では、既存の土構造物の耐震性が大きな問題となった。

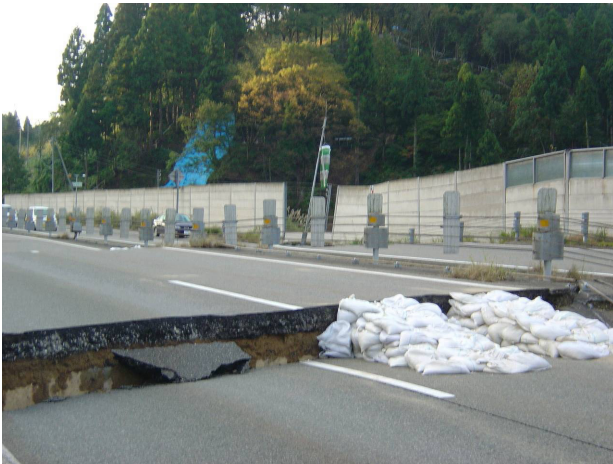
写真1 盛土変形による段差（関越自動車道）<sup>2)</sup>

係わる通行止め箇所は209箇所であった<sup>1)</sup>。道路や斜面の崩壊以外に、路面の沈下や変形のために通行が妨げられる事例も数多く発生した。とりわけ、橋脚やボックス・カルバート（道路と直交方向の交通を図るためのボックス形状のコンクリート構造物）などの構造物と道路盛土のつなぎ目では盛土の沈下による段差が広範囲に発生した（写真1）。これらは段差をオーバー・レイする簡易舗装により短時間で修復されたが、地震直後は大きな交通障害を起こした。

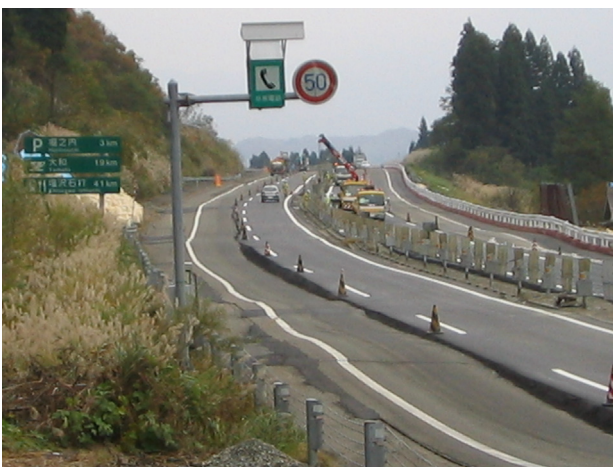
写真2 関越自動車道の盛土変形<sup>2)</sup>

写真2は関越自動車道の復旧工事の様子である。道路の白線が盛土の不等沈下によって乱れている。中央の車線は緊急車両の通行確保のために、変形した道路の上に簡易舗装によるオーバーレイを施した。オーバーレイした舗装部分と未舗装部分との境界は大きな段差が生じていることが分かる。また、ボックス・カルバートと盛土の境界では各地で段差が発生した。ボックス・カルバートは基礎で支えられているのに対して、盛土は振動による揺すり込み沈下を起こした。同様の段差は橋脚の取り付け道路にも見られ、河川や立体交差道路において交通障害を起こした（写真3）。構造物周辺の盛土や埋め戻し土は一般に締め固め施工が難しいことや、構造物と盛土の剛性の差により盛土や埋め戻し土の圧縮変形が大きくなる傾向があり、盛土や埋め戻し土の沈下が見られた。

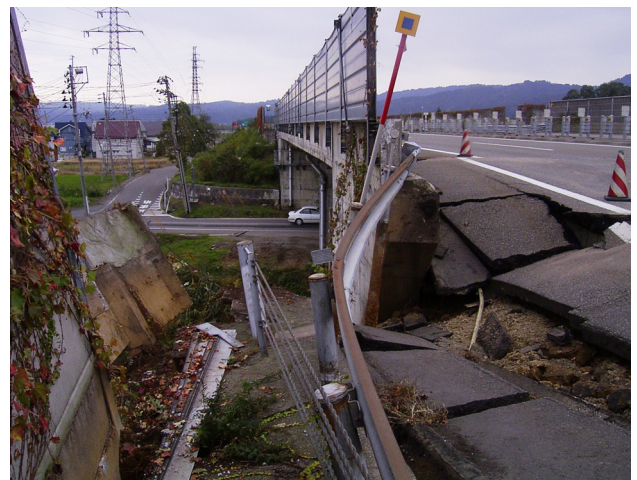
写真3 盛土変形による段差（関越自動車道）<sup>2)</sup>

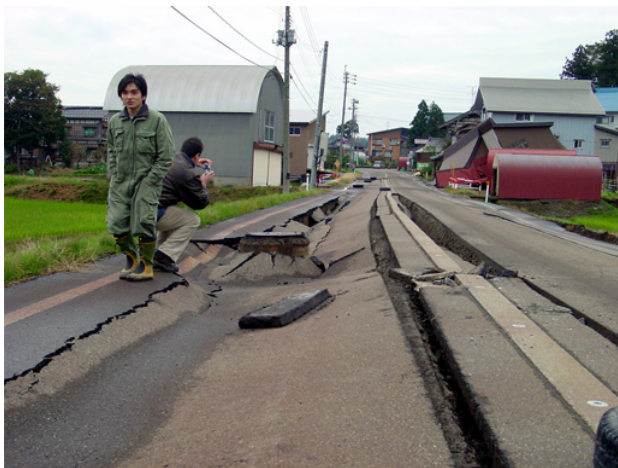
写真4は埋設管に沿う道路の不等沈下である。道路中央には融雪のための散水施設である消雪パイプが敷設されている。道路の沈下は埋設管に沿って発生しており、埋戻し土が圧縮変形を起こしたと考えられる。埋設管の施工では掘削後に埋設管を設置して土で埋戻しを行うが、埋設管のために十分に締固められないことから、地震動によって圧縮変形を起こしやすい。写真5はマンホールが著しく浮き上がった事例である。マンホールの地震時における浮き上がりは液状化の事例として良く知られているが、マンホールが写真のように著しく浮き上がるためには液状化が激しく、また継続時間も長い必要がある。写真ではマンホールが激しく浮き上がったものの、周辺地盤に変

写真4 埋設管埋戻し土の沈下<sup>3)</sup>

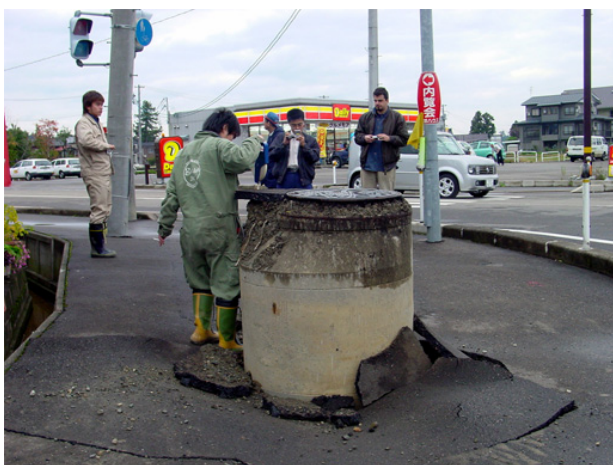
写真5 液状化によるマンホールの浮き上がり<sup>3)</sup>

状は見られない。したがって、マンホールの浮き上がりは埋め戻し土の液状化が原因と考えられる。周辺地盤が粘性土地盤で比較的地下水位の高い場合に埋め戻し土は液状化しやすく、また一度液状化すると排水し難いため液状化継続時間が長くなることが指摘されている<sup>4)</sup>。

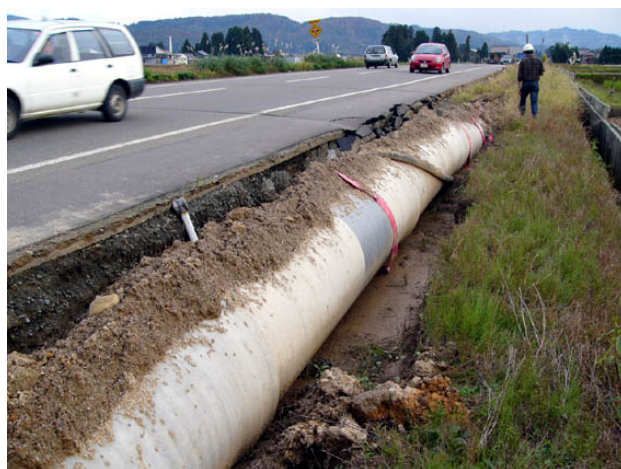
写真6は道路側面に敷設してあった埋設管が完全に地表面に浮き上がっており、当該地点にて激しい液状化の生じたことを示している。埋設管に沿う道路の不等沈下は広範囲で観察されている。地震直後に生じたものが大部分であるが、中には地震後にそれほど変状を受けていない道路が、その後の交通荷重の影響を受けて不等沈下を大きくする事例が数多く散見された。道路の沈下には埋め戻し土の圧縮以外にも様々な理由が考えられるが、地震経過後半年を過ぎてもなお埋設管の被害が収まらない現象が生じた。

写真6 埋設管の浮き上がり<sup>6)</sup>

これらは埋め戻し土の液状化に伴う被害であるが、局所的な土構造物であるにもかかわらず大きな被害を及ぼした。特に道路に沿う埋設物は交通を維持した上で復旧する必要があるために、通常の施工の何倍もの時間と経費が必要になる。埋め戻しでは砂質系の土砂の利用に大きな課題を残した。砂質土にセメント材を添加する土質改良が提案されているが、効果と適用性について多面的な検討が必要である。

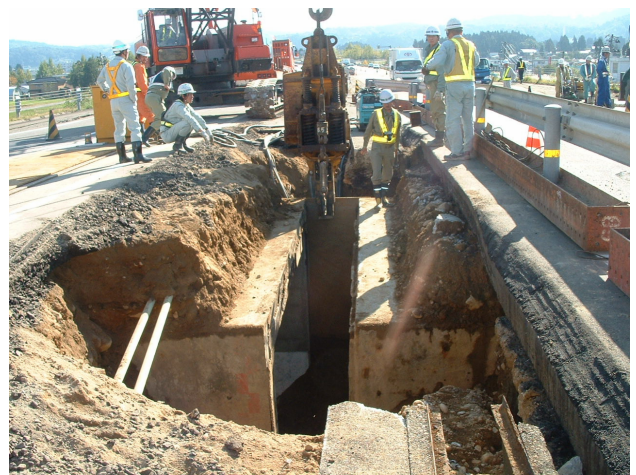
関越自動車道では小千谷市桜町にて盛土が側方に変形することにより、盛土中央付近にて盛土の沈下・陥没が生じた。被害の生じた盛土の断面を図3に示す。盛土内に交差道路のためにボックス・カルバートが設置されているが、地震による盛土の側方変位に伴ってボックス・カルバートが水平方向へ移動し、盛土中央にて最大70-80cmほどの隙間が生じた。写真7は道路盛土の中央にて盛土材を排除した際の様子である。高速道路施行時の調査によると当該地盤は上部8.5mほどまで概ね粘性土であり、4m付近に一部砂層が介在している。4.5mから6.5m間は腐植土層であり、砂質土と粘土層の互層地盤が堆積している。また、盛土材は小国層の泥質または砂質泥岩が用いられており、施行時に土砂化して取り扱い難いことが報告されている<sup>2)</sup>。写真8はボックス・カルバート内から撮影した開口状況であるが、全体的にやや沈下しているが、上下でほぼ開口幅は等しくほ

写真7 盛土の側方変形によるボックス・カルバートの開口<sup>2)</sup> (関越自動車道)

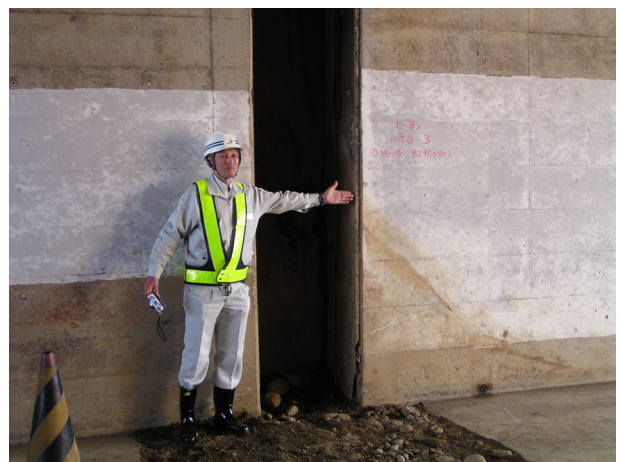
写真8 ボックス・カルバートの開口

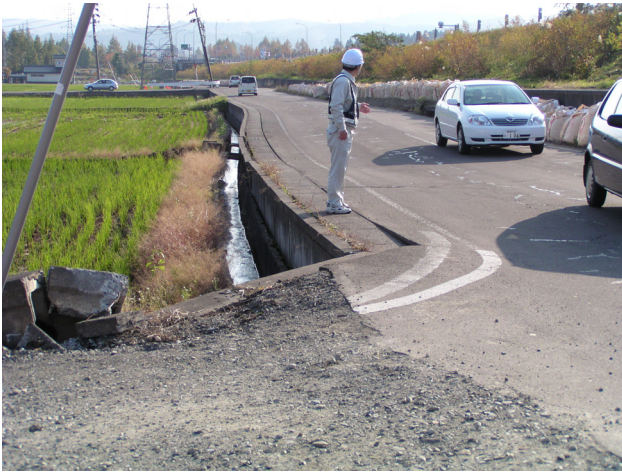
ぼ水平に変位したことが分かる。写真9に盛土の変形に伴う周辺道路および側溝の損傷状況を示す。道路の交差部は圧縮のために舗装および埋設管が著しく損傷を受けていた。

写真 9 盛土の変形に伴う周辺地盤の損傷

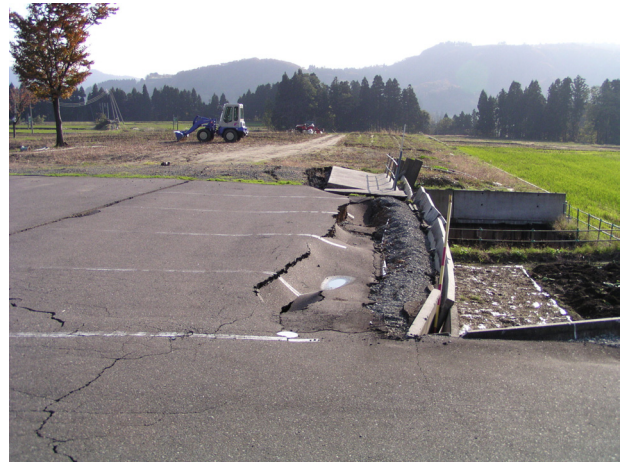
写真 11 盛土の主働せん断破壊

押し出すように変形している。写真ではパネル上部が転倒するように変形しており、下部に変位は見られない。応急対応には大型の土嚢が広範囲に使用されていた。盛土の上部がはらみ出す転倒破壊はランキンの主働土圧理論に示される破壊形態であり、写真 11 に示す駐車場の盛土においても明確に観察された。写真では擁壁パネルの上部が転倒するように変位しており、裏込め盛土が壁面背後で沈下している。擁壁パネルから奥へ入った辺りに引っ張りき裂が擁壁に平行に入っているのが観察される。

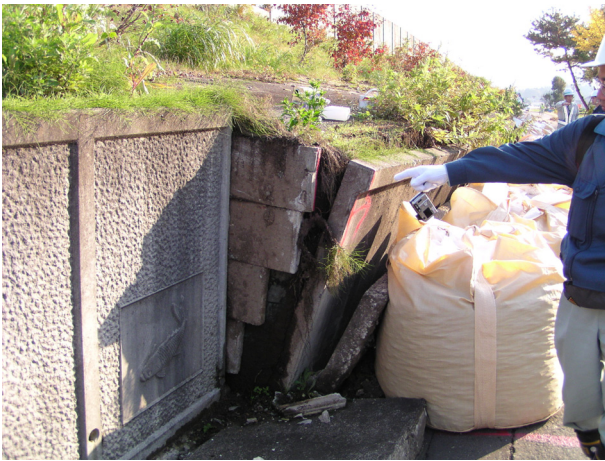
盛土部は写真10のように側道の擁壁パネルを

写真 10 盛土のはらみ出しによるパネル崩壊

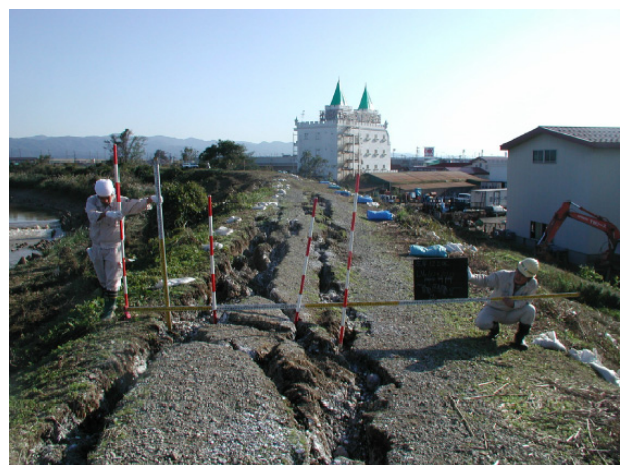
旧河道との交差点は砂質系の土砂が堆積していることが多く、液状化が発生することにより堤体の被害が拡大した可能性が高い。写真 12 は信濃川の支川である刈谷田川の堤防被害事例である。堤防の縦断方向に大きなき裂が発生した。堤体のき裂は振動時に作用する引張応力によって生じるが、き裂が発生すると堤体の抵抗力が小さくなるために、地震動の繰り返しによって堤体の破壊は進展する特徴がある。写真 13 は刈谷田川の他地点の崩壊状況であるが、堤体が縦断方向に発生したき裂を基に堤体が左右の横断方向にすべり破壊を生じた。写真では盛土天端形状が失われており、段差が 50-70cm ほどの滑落崖を形成してい

写真 12 堤防の縦断方向に発生したき裂<sup>5)</sup> (刈谷田川)

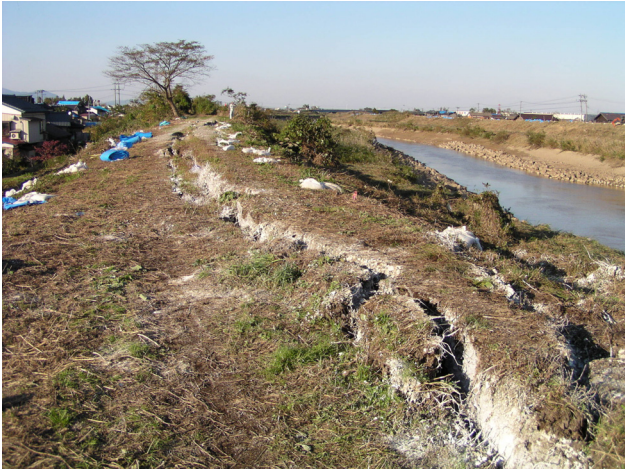
写真13 堤防の横断方向へのすべり破壊 (刈谷田川)

る。周囲に墳砂などの液状化の痕跡は確認できなかったが、河道部にまで盛土の変形が及ぶすべり破壊を生じていた。

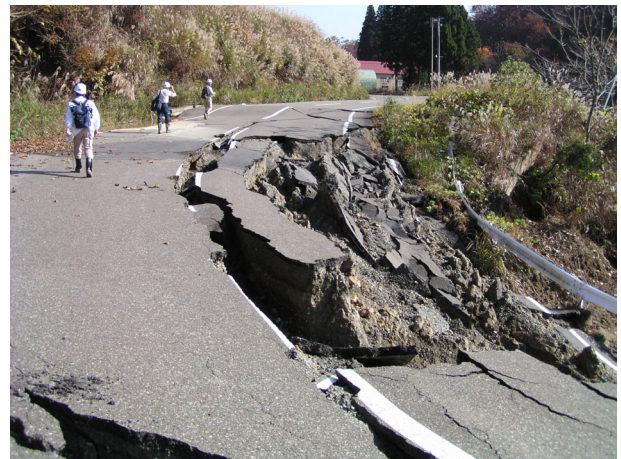
写真14は写真右側が比較的急傾斜の斜面であり、道路盛土は沢筋に当たる部位が大きく崩壊している。写真ではセンターラインを境界に谷側の盛土が崩壊している。道路上には山側からの湧水が流下している様子が写されている。崩壊地点では原地盤をすべり台にして盛土部分が流出するように崩壊する事例が数多く見られた。地震直前

写真14 急傾斜地盤上の盛土崩壊 (旧山古志村)

の降水により盛土部分が特に沢などの集水地形において多量の水分を含んでいたことが大きな素因と考えられる。写真 15 は緩斜面における道路盛土の被災事例である。盛土高さは高々1-2mほどであるが、谷側の田圃に向かって変形している。道路に沿って電柱が谷側に傾斜しており、道路盛土が地表面付近の原地盤と一緒に斜面の傾斜に沿って全体的に変形しているように見える。地形的には沢などの集水地形でないことから、原地盤の強度不足によるせん断破壊と考えられる。

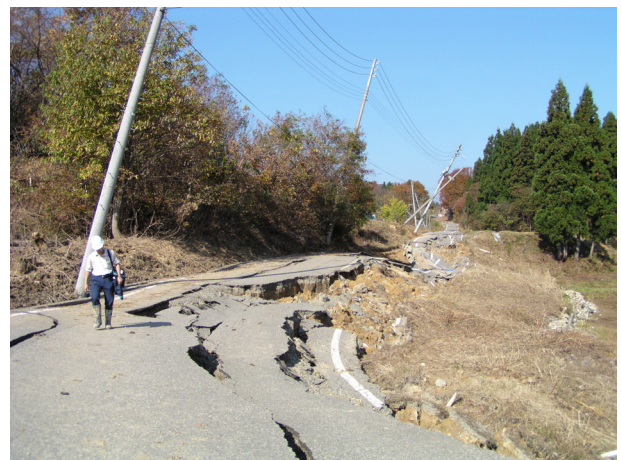
写真15 緩傾斜地盤上の盛土崩壊 (旧山古志村)

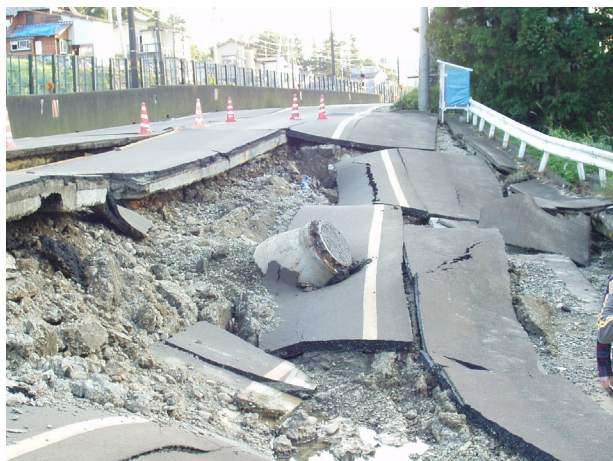
道路盛土の崩壊は谷筋、沢筋に当たる箇所での崩壊事例が圧倒的に多い。写真 16 は国道 291 号

写真 16 沢筋における道路盛土の崩壊

東栄での盛土の崩壊事例である。傾斜地に盛土が構築されていたが、沢筋に当たる地点にて大きく崩壊した。崩壊地では多量の水が湧出しており、集水地形を形成していた。写真 17 は旧山古志村における羽黒トンネル坑口近くの谷筋に構築された道路盛土の崩壊事例である。谷埋め盛土が谷側方向に大規模に崩壊している。傾斜地盤の沢筋や谷筋に当たる道路盛土の崩壊形態と原因についてまとめると以下のようなものである。

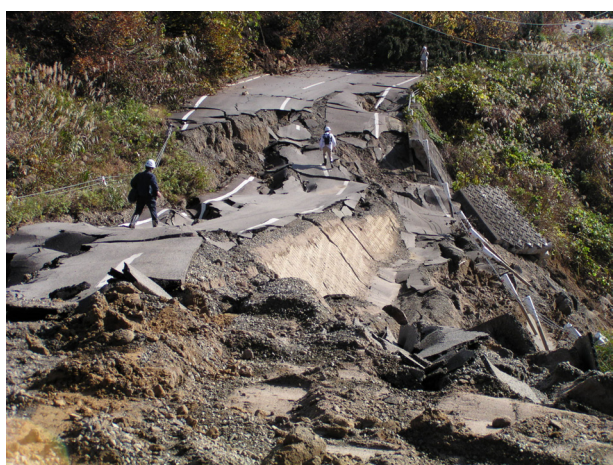
写真 17 谷埋め道路盛土の崩壊（旧山古志村）

- (1) 道路盛土の施工管理の問題から一般に傾斜地では盛土の締め固め施工が難しい。被災事例では原地盤との強度差から原地盤との境界を滑り台のようにして崩壊する事例が大変多かった。盛土の締め固め管理や段切り施工などによる原地盤との接合について更に注意を図る必要がある。
- (2) 沢筋や谷筋は集水地形のために盛土内の水分量が多く、強度低下が生じたと考えられる。原地盤は盛土に対して透水係数が小さいために盛土内に浸入した地下水をダムアップする役割を果たして、盛土内の水分量増加や間隙水圧の発生によって盛土材の強度を低下させたと考えられる。盛土の適切な排水処理は降水対策として不可欠である。また、盛土材の地震時における液化化についてもその可能性が懸念されている。
- (3) 道路盛土の破壊形態に、地震による振動によって盛土に引張亀裂が発生し、進行性破壊を起こして破壊するものがある。地盤材料は引張力に対してせん断強度が著しく小さいことから、引張力に対する耐力の増加が盛土の耐震安定性には有効と思われる。今回の地震ではマグニチュード 4 以上の余震が繰り返し発生したために、引張き裂の発達に伴う盛土の安定性の喪失によって変形が拡大した事例が多かったと考えられる。

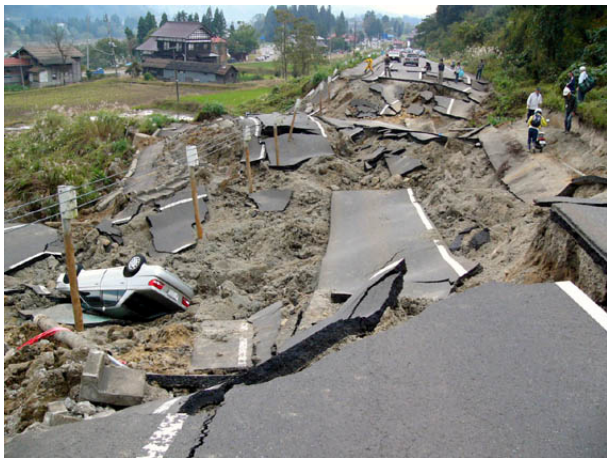
写真 18 は国道 117 号線の塩殿における道路盛土の崩壊事例である。傾斜地に道路盛土が構築されているが、特に地形的には沢筋に当たる沢でも

なく、集水地形のようにも見られない。何故盛土部が大規模な崩壊を起こしたのか、その原因は現地に行った限りにおいてよく分からなかった。

写真 18 国道 117 号線塩殿の盛土崩壊

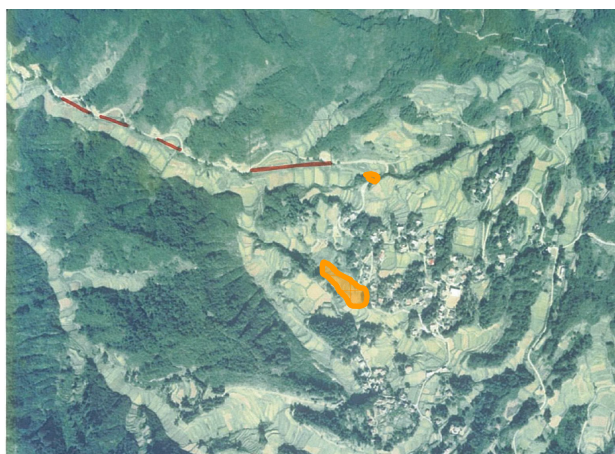
写真 19 県道大沢小国小千谷線旧小国町法末<sup>5)</sup>

写真 19 は旧小国町大字法松における一般県道の空中写真である。写真の左上部に県道が斜面沿いに設置されている。傾斜地のために道路が曲線を描いて走行性の悪いことから、直線化するために道路の付替え工事が行われていた。写真 20 は地震後の付替え道路の被災状況を示すが、新しく付け替えられた道路盛土は旧地形に沿う形で崩壊している。付替え道路は谷筋に当たり、高盛土であること、および集水地形のために盛土部のせん断強度が低下していたことより、崩壊を起こしたと考えられる。写真では旧道が比較的健全であ

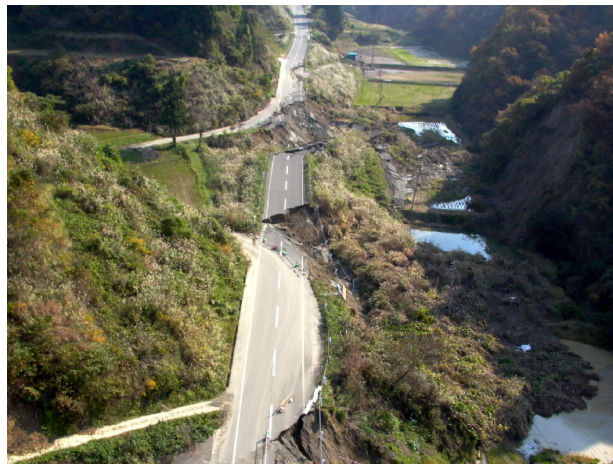
ることから、集水地形における盛土構造物の耐震性の低さを際立たせている。

写真 20 付替え道路の崩壊<sup>5)</sup> (旧小国町)

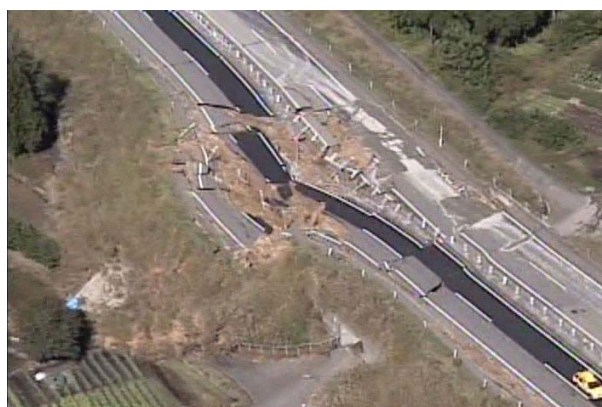
堀之内町竜光付近における斜面崩壊事例を写真 21 に示す。写真では延長約 200m にわたって崩壊しており、崩壊上部は上下各 2 車線の山側にま

写真 21 関越自動車道の盛土崩壊<sup>2)</sup> (堀之内町)

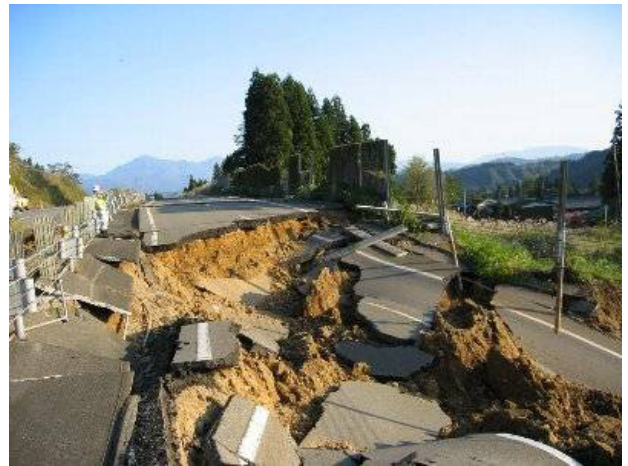
の崩壊地点を示す。写真に示すように道路盛土は谷側の片側2車線が延長約100mにわたって崩壊した。図5に盛土の断面図を示すが、図4と異なり盛土直下の原地盤の傾斜は緩くほぼ水平と言える。センターラインより山側は斜面になっており、水平になる辺りに窪地がある。写真の崩壊形態はこの地形を反映していると考えられる。2つ

写真22 関越自動車道の盛土崩壊<sup>2)</sup>(堀之内町)

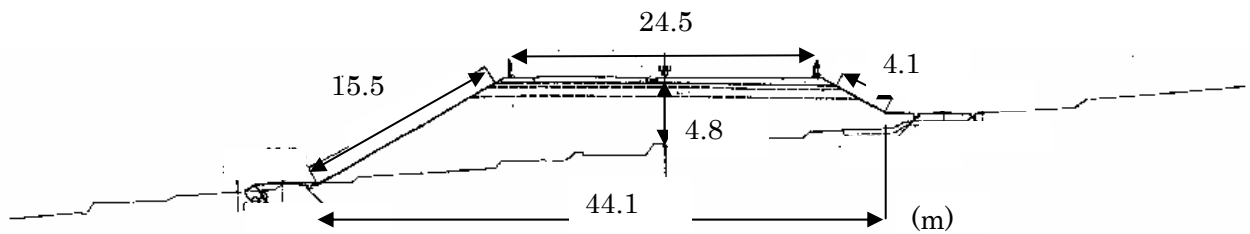
図4 関越自動車道盛土断面・竜光

で達している。図4は崩壊地点にける盛土断面である。原地盤は緩勾配の傾斜を有している。断面図から判断すると、ほぼ盛土全体が崩壊したと言っても過言ではない。施行時の調査によると地盤は河岸段丘層と下位の固結度の低い魚沼層群からなる。上部7mほどは一部砂質土を混在するがレキが優勢である。7mから19mにかけては粘性土と一部腐植土が介在する砂質土の互層地盤である。19m以深は魚沼層であるが、スレーキングを起こしやすく、水を含むと土砂化してせん断強度が低下する傾向を示す。自然地盤が断面図に示すように緩やかな傾斜を有することを反映して、盛土は谷側に向かって大規模に崩壊した。当該地点はほぼ直線区間のために、この箇所でも崩壊した個別の原因があると思われる。東日本高速道路(株)によると、緩やかな傾斜に伴う斜面の伏流水が高速道路盛土あたりで浸出しており、盛土内の地下水位が高かったことが原因と考えられる。

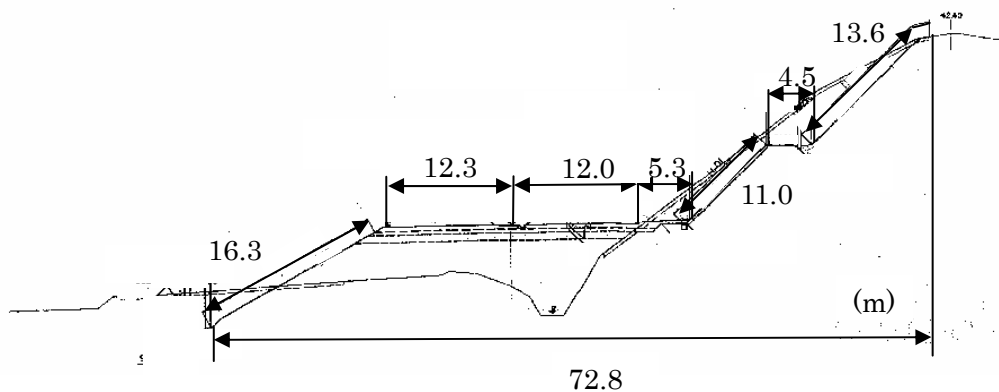
図5 関越自動車道盛土断面・竜光

の崩壊地は比較的距離が近いことから、地質条件および盛土材の地盤特性はほぼ類似と想定される。

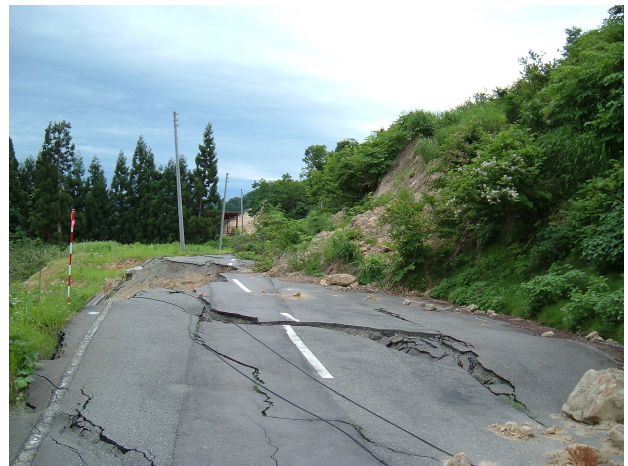
**写真 23** は種苧原地区における切土斜面の表層崩壊と、崩壊に伴う落石の散乱状況である。小規模の崩壊は道路の至る箇所で発生していた。写真は崩積土と思われる切土斜面が崩壊して、土砂が道路に押し出している。道路は斜面崩壊による土砂の作用を受けて損傷し、谷側に変位を起こしている。**写真 24** はやや規模の大きい切土斜面の崩壊である。斜面の尾根からのり面中央付近の小段にかけて大きく崩壊した。崩壊土砂は小段下部を巻き込むように崩壊した。斜面にあった雪崩防止柵は斜面の崩壊により、のり尻まで崩落している。雪崩防止柵は雪崩荷重に耐えるように基礎が構築されているが、斜面崩壊に巻き込まれて損傷する事例が多数発生した。**写真 25** は山古志村池谷地区で発生した地すべりによって、切土斜面が大

**写真 23** 切土斜面における落石・表土の崩壊

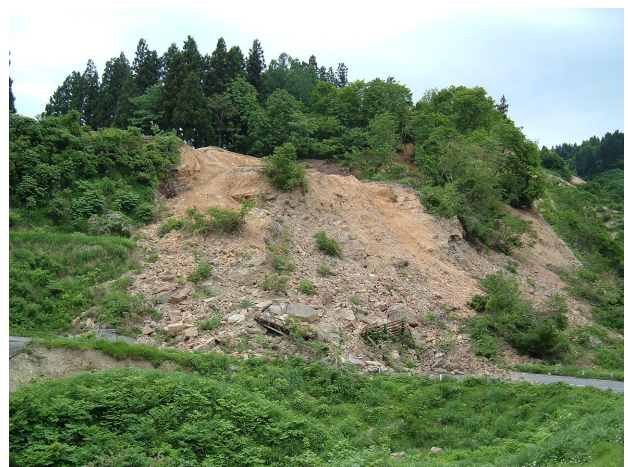
**写真 24** 切土斜面の崩壊による雪崩防止柵の破壊

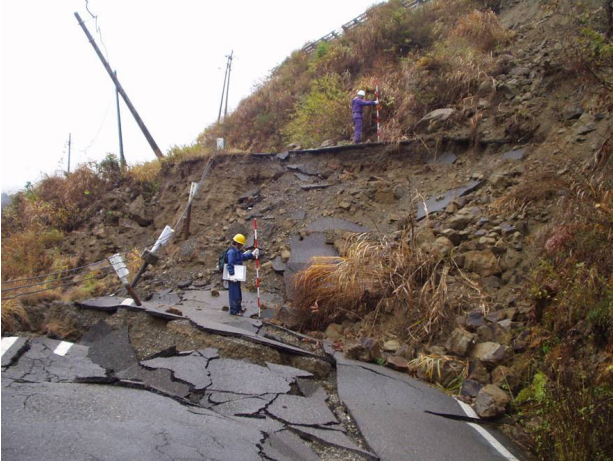
きく崩壊した事例である。写真の手前側が地すべりを起こして下方に滑動したために、地すべり側面にて道路に大きな段差が生じた。写真奥の切土斜面は健全であることから、切土斜面に本来安定性上の問題はなく、自然斜面全体の地すべりによって道路および切土斜面が被災した。

写真 25 地すべりによる切土斜面の被害

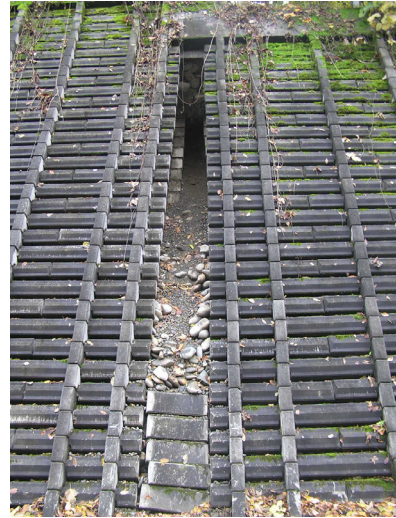
写真 27 井桁対策工の損傷事例

落している。崩落部位は尾根に近いことから、地震時の振動変位が最も大きい箇所に該当する。その他の箇所は比較的健全であり、目立つ被害は観察されない。モルタル吹付け工は斜面と一定化して振動するために、土砂の流出や落石防止に関して有効であった。写真 27 は小千谷市小栗山における切土斜面对策工の損傷事例である。井桁による対策工が行われているが、高さの異なる井桁間の接合部が外れて落下した。軽微であるが、背後の裏込め土が流出している。

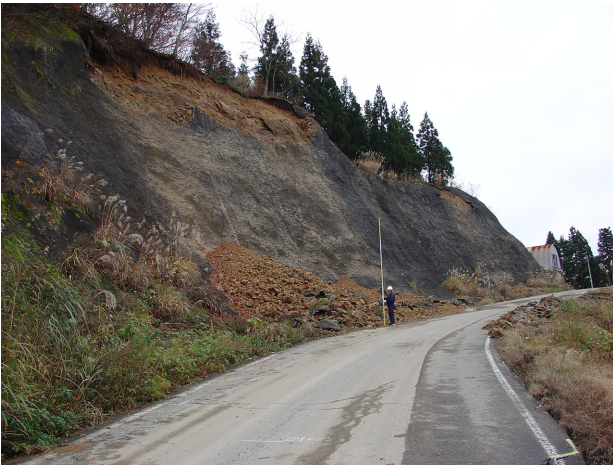
切土斜面に対策工が施行されている場合に被害が限定的であったが、いくつか被災している事例がある。ここでは典型的な被災事例について報告する。**写真 26** は切土斜面にモルタルの吹付け工が施行された事例である。地震により斜面上部の数箇所にて、土砂がモルタル吹付けとともに崩

写真 26 表層崩壊による吹付けモルタルの剥落

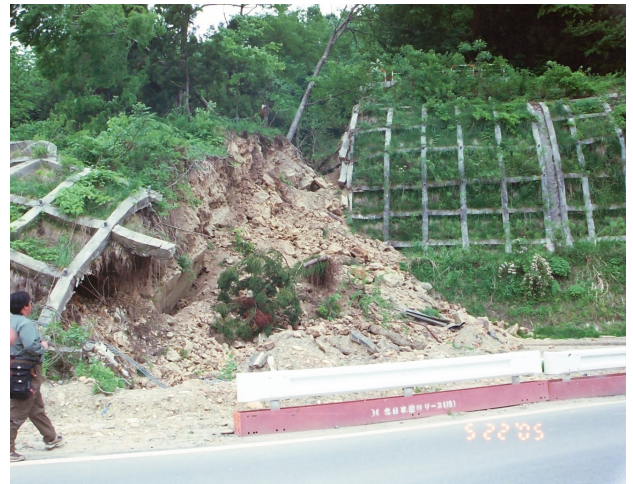
写真 28 は小千谷市妙見の大規模岩盤崩壊現場から近い、信濃川沿いの斜面における切土のり砕工の破壊事例である。写真右側ののり砕工は健全

写真 28 岩盤層すべりによる切土斜面の崩壊(横渡)

であるのに対して、左側で岩盤の層すべりが発生して切土斜面が被災した。斜面にはのり砕工が施工されていたが、滑動する斜面の土塊重量を支えられなかった。現地は白岩層から成る岩盤斜面であり、写真手前方向に流れ盤斜面を形成している。写真 29 は岩盤層すべり面の状況である。尾根に至る大きな岩盤ブロックが基盤に沿って滑り落ちた。岩盤ブロックの崩壊により、切土斜面ののり砕は引き千切られるようにせん断されて、土砂が国道 291 号線に大量に押し出した。当該地点には同一の基盤に沿う岩盤層すべりが複数の箇所で発生している。地すべり側面の露頭部から、す

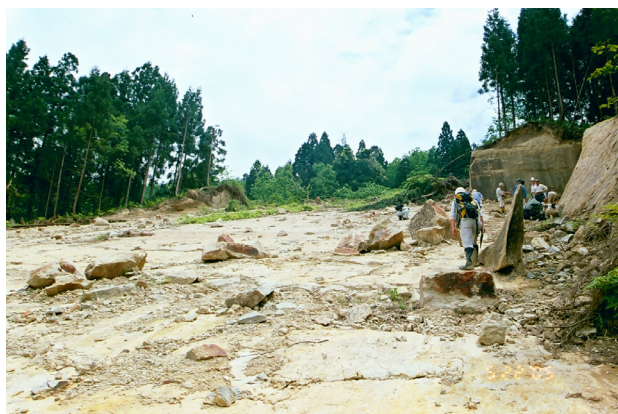
べり面に薄い火山灰層の存在が確認されており、岩盤層すべりの素因と推定されている。写真 29 に示すように、地すべり側面には切り立った岩盤ブロックが残されており、未だに不安定な状況にある。

写真 29 岩盤層すべりのすべり面状況

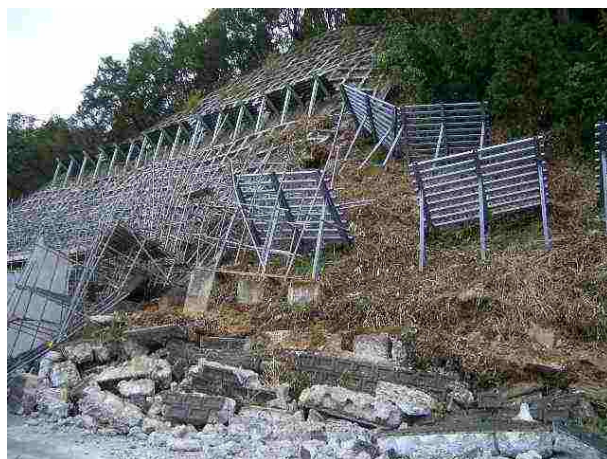
写真 30 は川口町牛ヶ島における国道 17 号線の切土斜面の変状である。地質は砂岩と泥岩の互層地盤である。変状箇所は集水地形に当たり、斜面上部に滑落崖が観察される。現場は地震前から対策工の施工中であり、のり砕工を完了してアンカー工を施工する段階であった。地震により切土斜面がのり肩より地すべりを起こしており、地すべり端部にてのり砕工が一部損壊した。地すべりの側面にはブロック積よう壁があり、斜面の滑動によってよう壁が崩壊している。道路には地すべりによるき裂が観察されるが、斜面の変位は比較的小さい。

写真 30 国道 17 号線牛ヶ島の切土崩壊事例

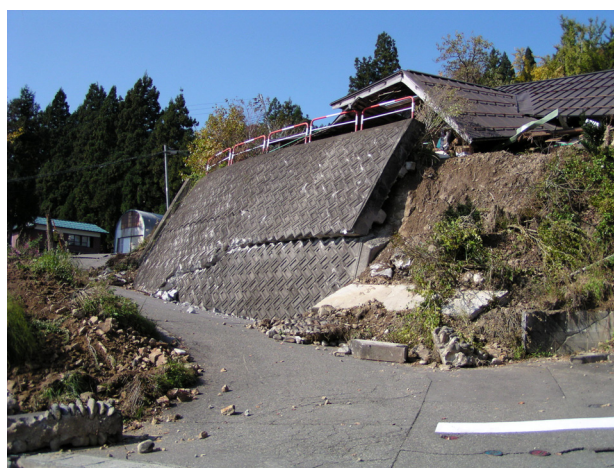
写真 31 は旧山古志村における切土斜面の崩壊事例である。対策工にはブロック積よう壁が施行されている。よう壁は斜面中央やや下にて水平方向にき裂を生じており、中折れするように破壊した。上部のブロック積よう壁は下部が前面に孕み出すように変形している。写真の右側にあるブロック積よう壁は転倒し、土砂が流出している。写真 32 はもたれ式よう壁の変形事例である。よう壁の下部にて土砂が押し出すことにより、転倒するように崩壊した。よう壁下部の水平抵抗力やよ

写真 31 ブロック積よう壁の崩壊事例 (旧山古志村)

う壁の剛性によって、写真 31 と 32 ではすべり面の位置が異なるが、両者ともよう壁の下部が押し出して転倒する破壊形態であった。写真 33 は長岡市濁沢におけるブロック積よう壁の損傷事例を示すが、よう壁背面の土砂の孕み出しによって、ブロックが土塊の動きに合わせて開口している。斜面高さの低い場合に、よう壁は剛性の小さい柔構造のために土砂の変位に合わせて変状しており、写真 31、32 の事例とは異なる破壊形態であった。

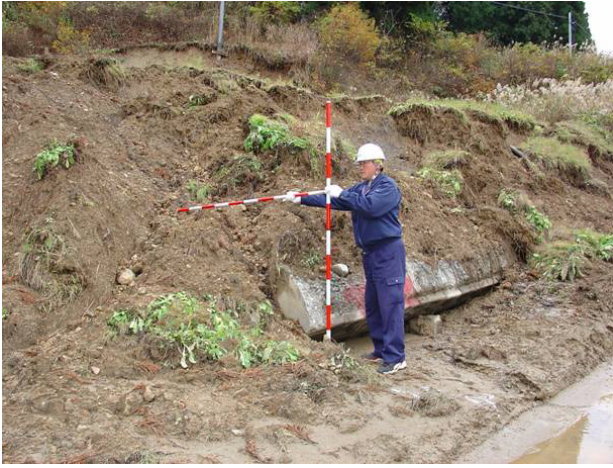
写真 32 もたれ式よう壁の崩壊事例

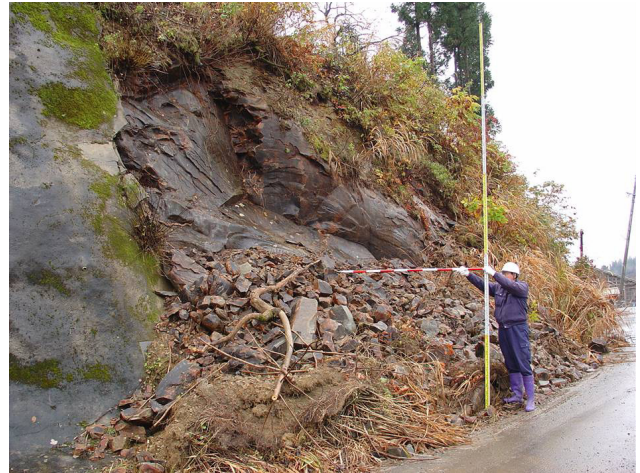
写真 34 モルタル吹付け工の崩落防止効果

タル吹付け工が施行された切土斜面の損傷状況である。モルタル吹付け部は被害が見られないのに対して、隣接する未施行部分にて斜面が表層崩壊を起こした。斜面の崩壊規模に依存するが、モルタルの吹付け工やのり枠工は斜面の崩壊規模の抑制に効果を発揮していた。**写真 35** は旧山古志村の国道 291 号線における切土斜面である。切土斜面はほとんど変位を起こしておらず、アンカー工が耐震安定効果に有効であった。当該地点は道路がやや傾斜していることから、道路の歩道は舗装が下方に滑動するように変形していることが観察できる。

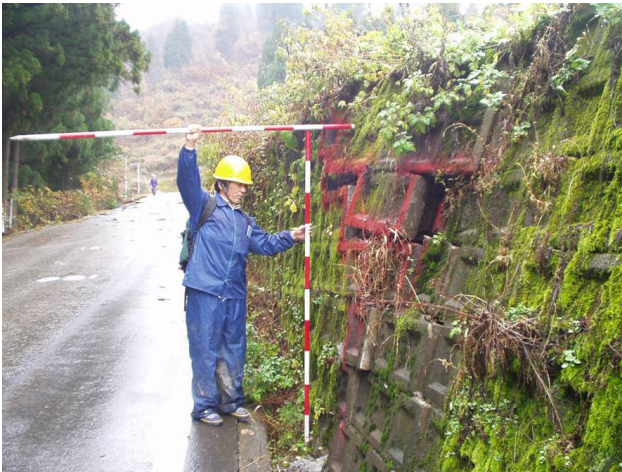
写真 33 ブロック積よう壁の孕み出し（長岡市濁沢）

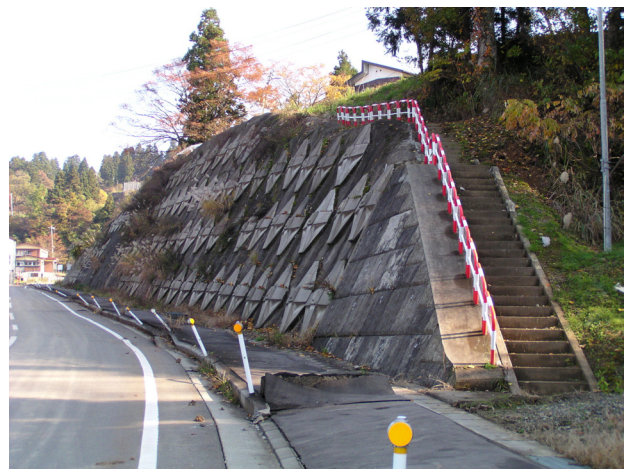
写真 35 アンカー工による斜面对策

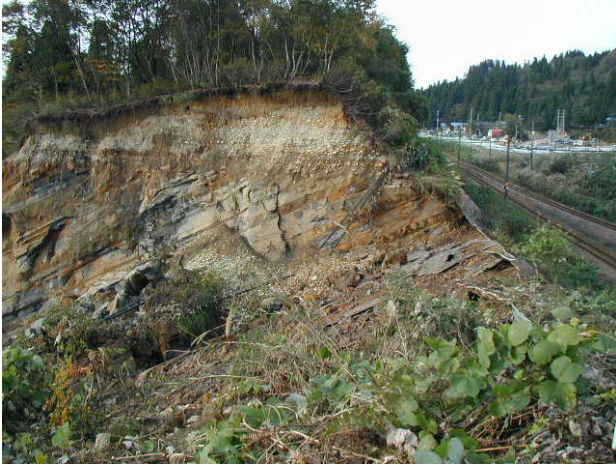
**写真 36** は川口町大道平における JR 上越線の切土斜面の崩壊事例である。しかし、写真に示すように基盤の傾斜方向は切土側から見て受け盤であり、斜面は地震により流れ盤方向に大きく崩壊した。そのために、切土斜面による実質的な被害は上部のモルタル吹付け工の破損以外にはなかった。地質は砂岩・泥岩の互層地盤であり、上位に河岸段丘層がある。岩盤は楔形の岩盤ブロックを形成し、基盤の走行傾斜に沿って崩壊した。

写真 36 切土と反対方向への岩盤層すべり(川口町大道平)

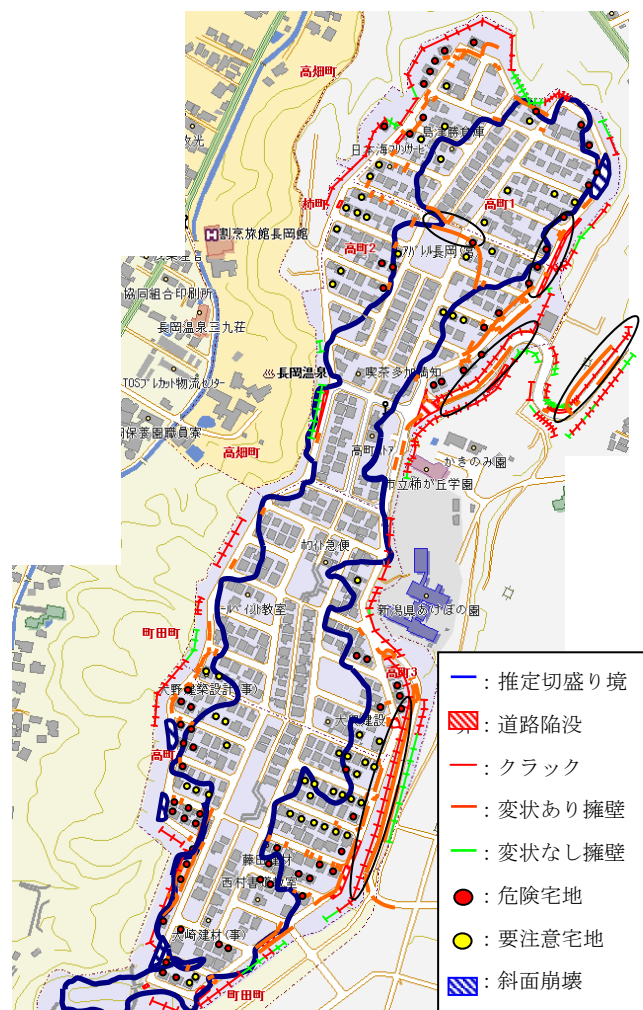
図 6 には計画標高から推定される切盛り境界を示したが、線内にある切土区間は地盤の変状がほ

図 6 高町団地の平面図と被害状況

**図 6** に家屋などの建物被害に関する状況を示したが、要注意宅地及び危険宅地は盛土区間に集中していることが分かる。建物被害は地震荷重によって建物が損傷した事例は少なく、多くの被害が宅地を支える地盤の変状によるものである。切土区間においても一部宅地被害が生じているが、元々微地形では谷を形成していて盛土が行われた地点のあることや、盛土との境界近くでは盛土の変状に巻き込まれる形で切土区間に被害が生じたことによる。**図 7** に宅地被害について危険宅地と要注意宅地の戸数を切盛り境界からの距離で整理したものを示す。図中に切土と盛土の関係を示しているが、危険宅地と要注意宅地のともに盛り土部での崩壊が多く、特に切盛り境界あたりに被害の大きいことが分かる。一般に盛土ではの

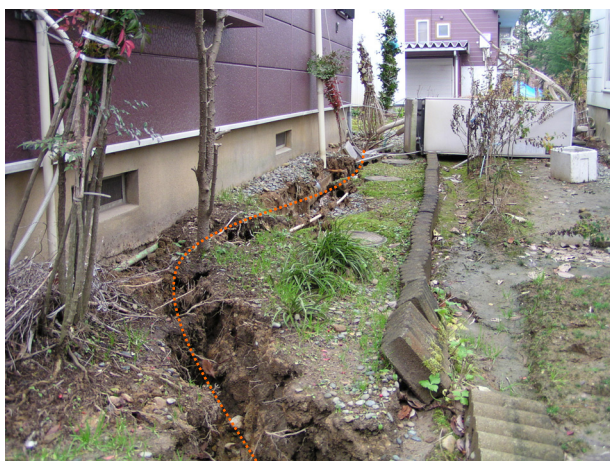
とんど見られず、被害は周辺の盛土区間に集中している。盛土区間には斜面方向への移動のために引張り裂が数多く観察される。**写真 37** は宅地の基礎に沿って地盤の鉛直・水平方向の変位に伴う開口き裂を示している。地盤の水平変位に伴うき裂が一部は宅地の合間を縫うように、一部は宅地を横断するようにいたるところで発生していた。宅地周辺の不等変位は家屋に大きな被害を引き起こしていた。**写真 38** は団地の周回道路の様子である。道路には縦断方向にき裂が走り、谷側への変位が大きいところではき裂が大きく開口している様子が分かる。**写真 39** は盛土が大きく崩壊した地点における滑落崖近傍の宅地の変状である。地盤の水平変位により宅地の敷地囲いが約 1.7m ほど開口した。

**写真 37** 地盤の変位による造成地内のき裂

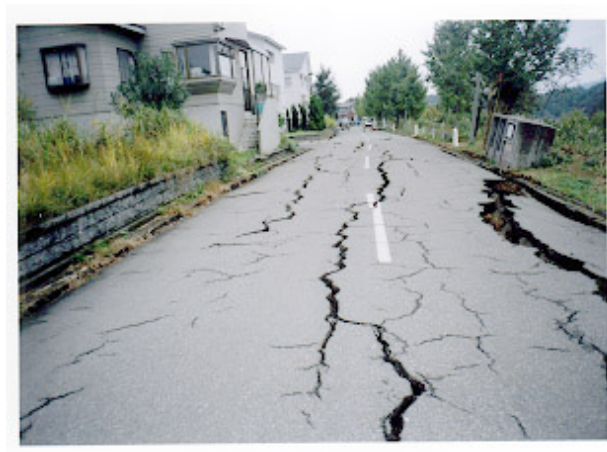
**写真 38** 周回道路の縦断き裂

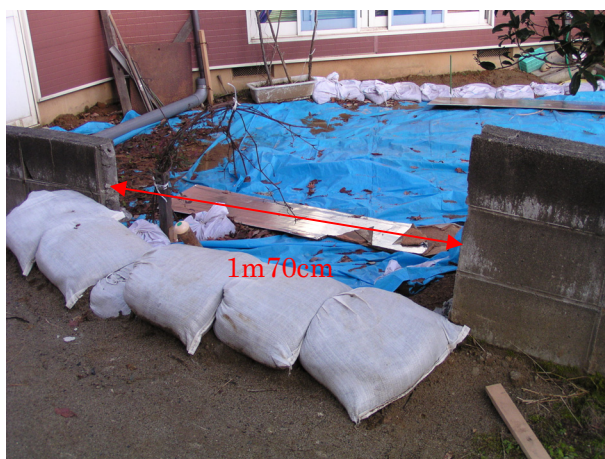
**写真 39** 崩壊地の滑落崖上部における水平き裂

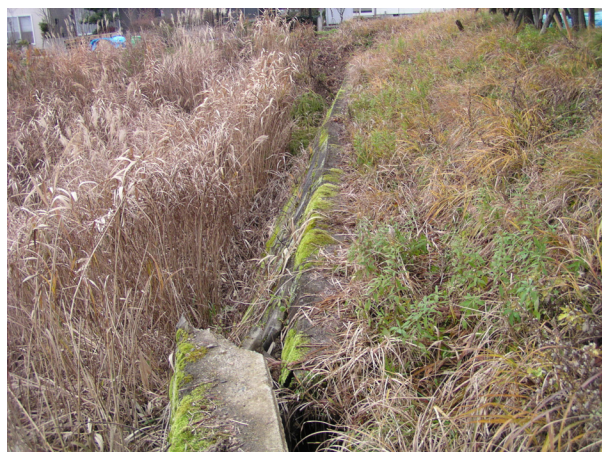
造成地の周辺には盛土の重力式よう壁が構築されている。**写真 40** は盛土の変形に伴ってよう壁がはらみ出している様子である。よう壁のはらみ出しは団地のほぼ全周で確認される。高盛土の位置ほどはらみ出し量は大きいように見られた。

**写真 40** 団地周辺の重力式よう壁の変位

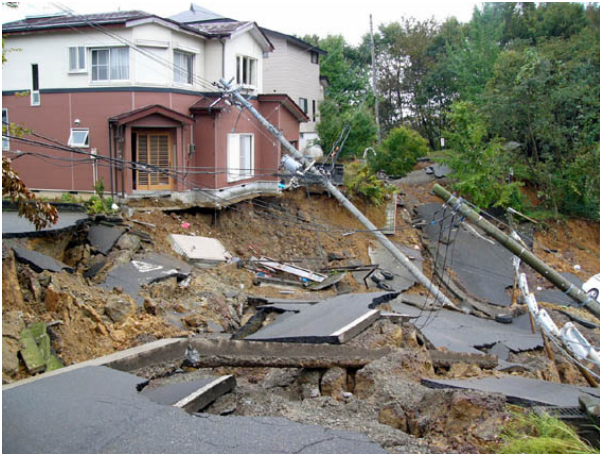
盛土の大規模崩壊が高町団地の 4 地点にて発生したが、それらは谷筋や沢地の盛土地点や団地の角部に位置している。**写真 41** は高町団地の南西にて生じた盛土の大規模崩壊の事例である。宅地の基礎地盤まで上部の滑落崖が達している。崩壊地点の地形は図 6 に示すように沢部の盛土に一致している。現場は台地にもかかわらず地下水が高く、被災時には台風による降水の影響もあって盛土は多量の水分を含んでいたと考えられる。**写真 42** に団地南西部中央よりにて発生した盛土の崩

写真 41 高町団地における大規模盛土崩壊

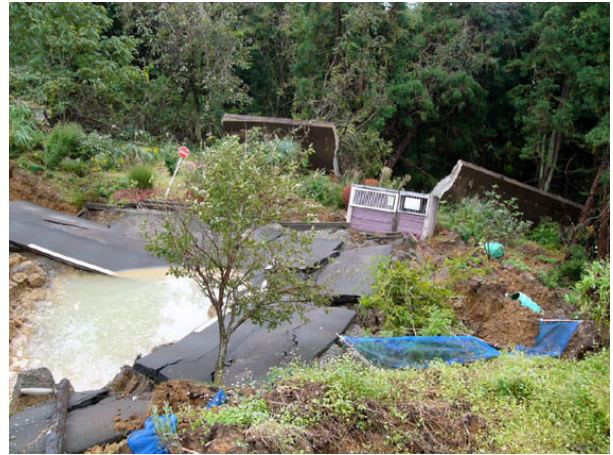
写真 43 盛土崩壊に伴う重力式よう壁の変位<sup>6)</sup>

壊事例を示す。緩やかな谷に当たり集水地形を形成している。写真では周回道路が約 50m ほど消失している。写真 43 に崩壊地上部から下部の様子を撮影したものである。盛土は重力式よう壁で支持されていたが、盛土の崩壊に伴ってよう壁は斜面下方まで転倒せずに押し流された。写真 44 は被災よう壁の様子である。多量の水分を含んだ土砂が地震時に崩壊してよう壁と一緒に流化したことが分かる。写真 43 には崩壊地に大きな水溜まりが出来ている。配水管の破壊によって生じた可能性もあるが、地震発生後長期間にわたって水溜りは消失しなかった。写真 45 は南西部における盛土の大規模崩壊地点（写真 41）での仮復旧の状況である。上部滑落崖が進展的に崩壊するこ

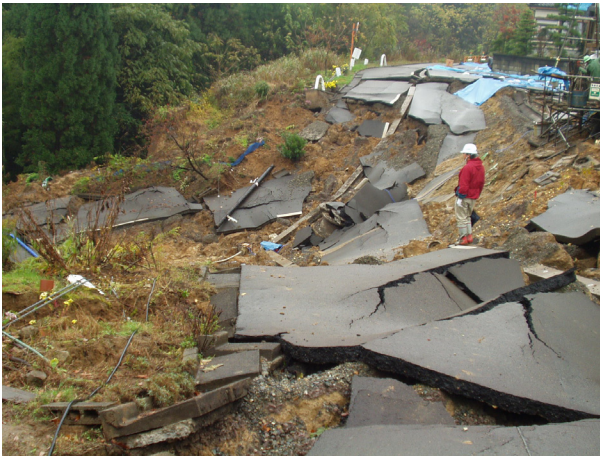
写真 42 盛土の崩壊による周回道路の消失

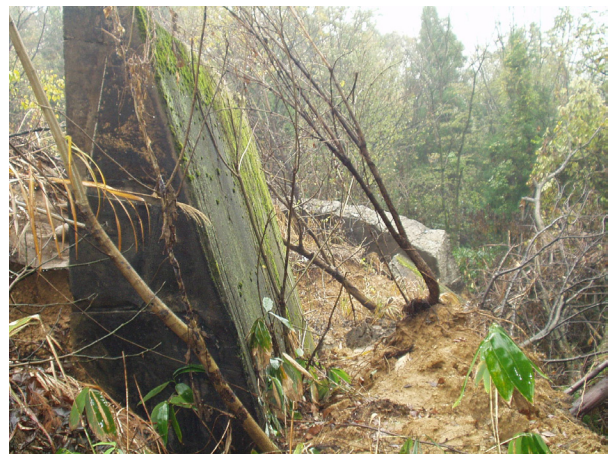
写真 44 被災した重力式よう壁の状況

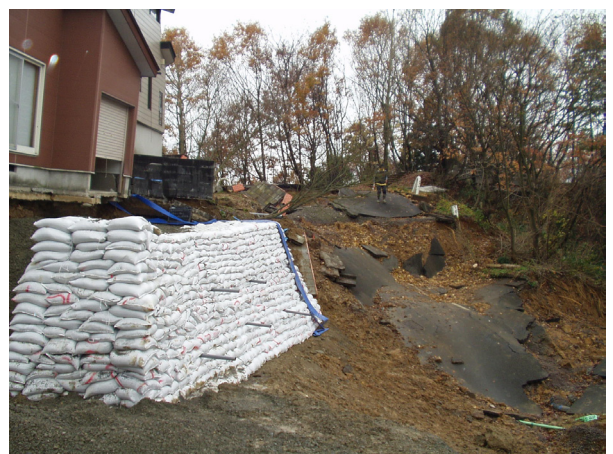
写真 45 仮復旧による土嚢の設置

とを防止する目的で土嚢が積み上げられている。**写真 46** は本格復旧作業中の様子である。盛土下部から整地して盛り建てしている。盛土小段の上にて盛土表面が少し乱れているのは、地下水の流出によって盛土表面が軟弱化したことによる。崩壊現場が集水地形のためにもともと地下水の影響が大きいことが分かる。高町団地の本復旧では団地全周にある重力式よう壁のアンカーによる補強のほか、耐震性の向上のために盛土では一部ジオテキスタイルの敷設などの耐震対策が行われる予定である。

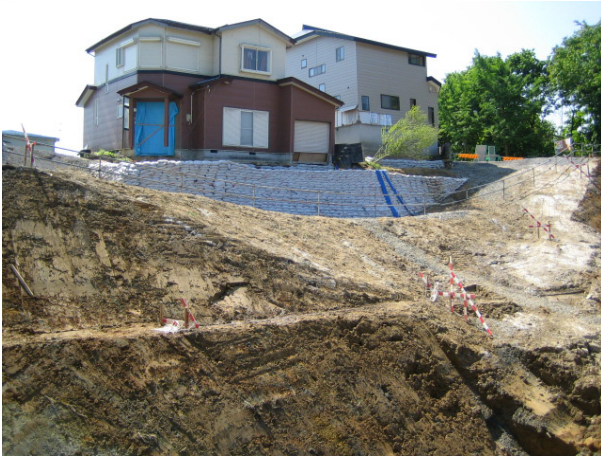
写真 46 本復旧による盛土の施工状況

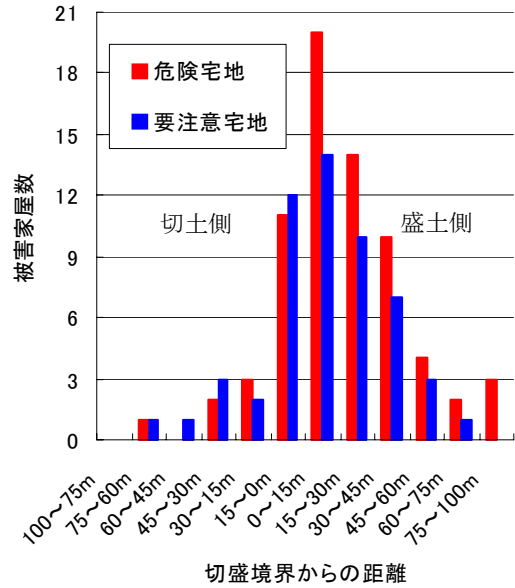
図 7 高町団地の宅地被害と切盛り境界からの距離との関係

り肩の変位が大きくなることから切盛り境界からの距離の大きい箇所でも相当数宅地被害があると思われたが、統計上は境界付近で被害の大きい結果となった。**図 8** に 1878 年の宮城県沖地震における緑ヶ丘団地の宅地被害の事例を示すが同様の結果が得られている。

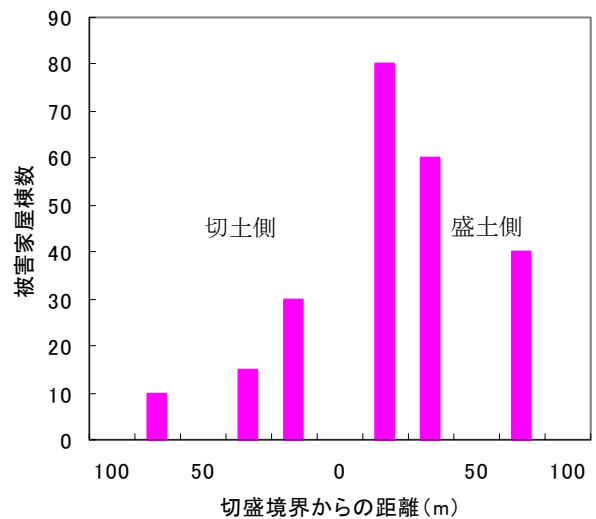
図 8 1878年宮城県沖地震における緑ヶ丘団地の宅地被害と切盛り境界からの距離との関係
