自然斜面崩壊の特徴

豊田 浩史

長岡技術科学大学 環境・建設系

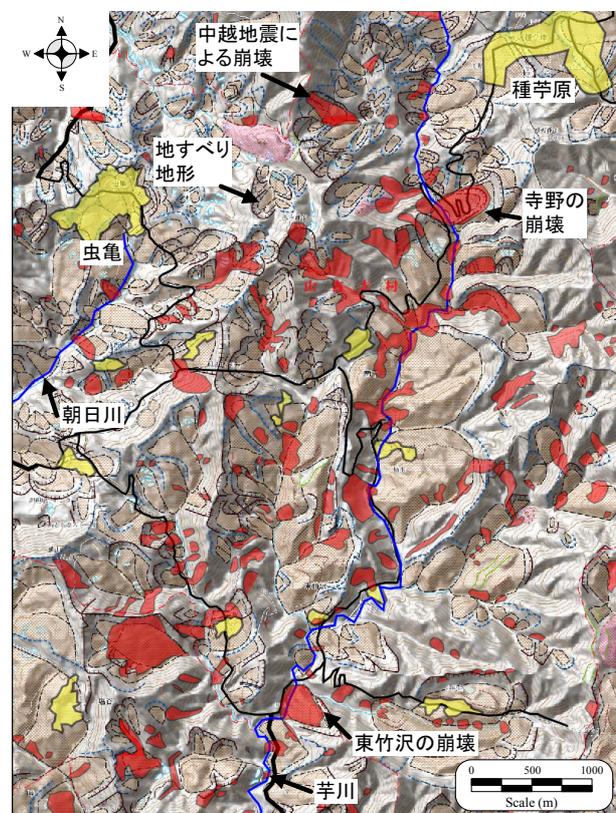
図 3 古志における地すべり地図

有史以前の地すべりについては、航空写真から造られた地形図を用いて考察する。図3は、古志地域について、(独)防災科学研究所と(独)科学技術振興機構による地すべり地図に国土地理院から提供されている中越地震災害状況図による地すべり位置を重ねたものを示す。その年代はわからないものの、多くの地すべり地形が寺野と中野の芋川沿いに残っている。地すべりが起こりやすい地質的要因があると考えられる。山古志村村史によると、地すべりの原因は雨や地震でなく、融雪時期である。種芋原や虫亀は地すべりの後に平になった場所に造られたように見える。これらの村は肥沃な土砂で覆われ、現在安定しているが、周辺では地すべりが続いている。寺野や東竹沢の大規模地すべりは、地すべり地形と一致しているため、再すべり型と考えられる(図3)。これらは尾根地形で、両側に谷を持っている(図2)。地震動はこの様な尾根で増幅する傾向にある。

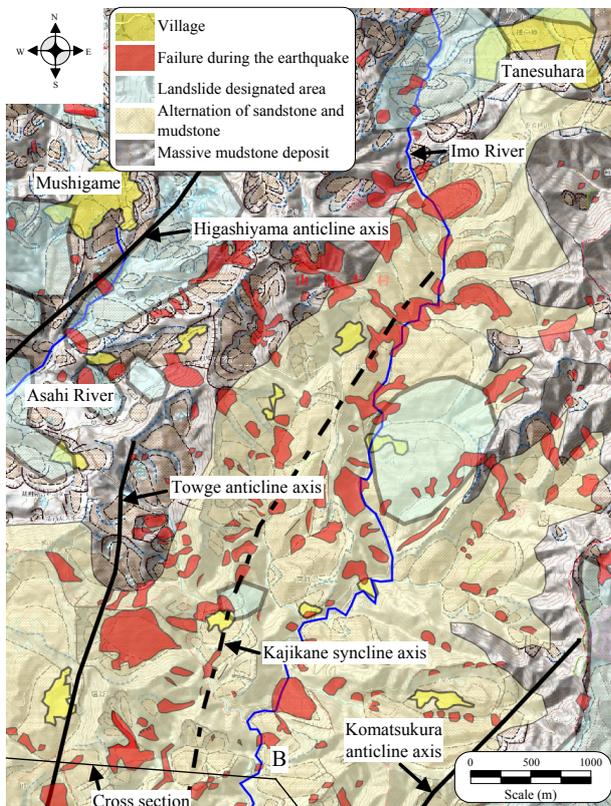
図4 地質と地すべり分布

中越地震時に芋川沿いで多くの河道閉塞地すべりが起こった。図4に竹内ら(2004)による地質図を簡略化したものに、中越地震時の地すべり位置をプロットしたものを示す。さらに、新潟県保全図から得られた地すべり指定地も記してある。

虫亀を含んだ地図の西側は朝日川流域に分類され、黒灰色の塊状泥岩の荒谷層である。地図の東側に移動すると、芋川流域に分類され、川口層、和南津層と呼ばれる砂岩泥岩互層となる。上流を除き、芋川沿いは、砂岩泥岩互層である。地震時に起こった地すべりの多くは、塊状泥岩に比べ、砂岩泥岩互層で発生している。このことは、地震時には砂質地盤の方が粘性地盤より脆いことを示唆している。一方、地すべり指定地は主に塊状泥岩層に分布している。これより、融雪などの水の作用によって引き起こされる地すべりと、地震による地すべりはメカニズムを異にしていることがわかる。

さらに、この地域の特筆すべき地質的特徴は、向斜、背斜構造である。向斜、背斜軸が短い間隔で起こる複雑な地形を構成し、特徴的なケスタ地形が形成されている。この様な背景では脆く弱い斜面が形成され、さらに、川が地表を削り取ることにより、斜面先が不安定になっている。

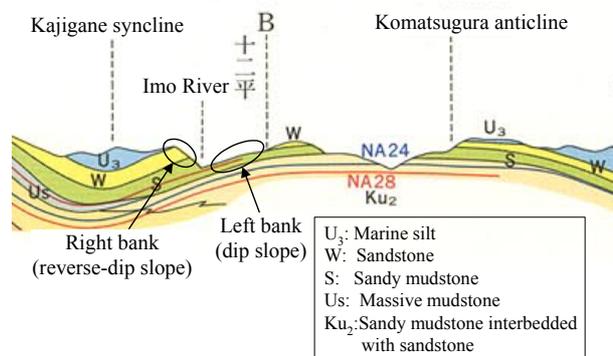
図5 芋川周辺の地質断面図 ((独)産総研)

図5は、(独)産業技術総合研究所提供の旧山古志村の北、十二平での地質断面図を示している。地質断面図の位置は図4に示してある。芋川の左岸では流れ盤構造で、右岸は受け盤構造であることがわかる。

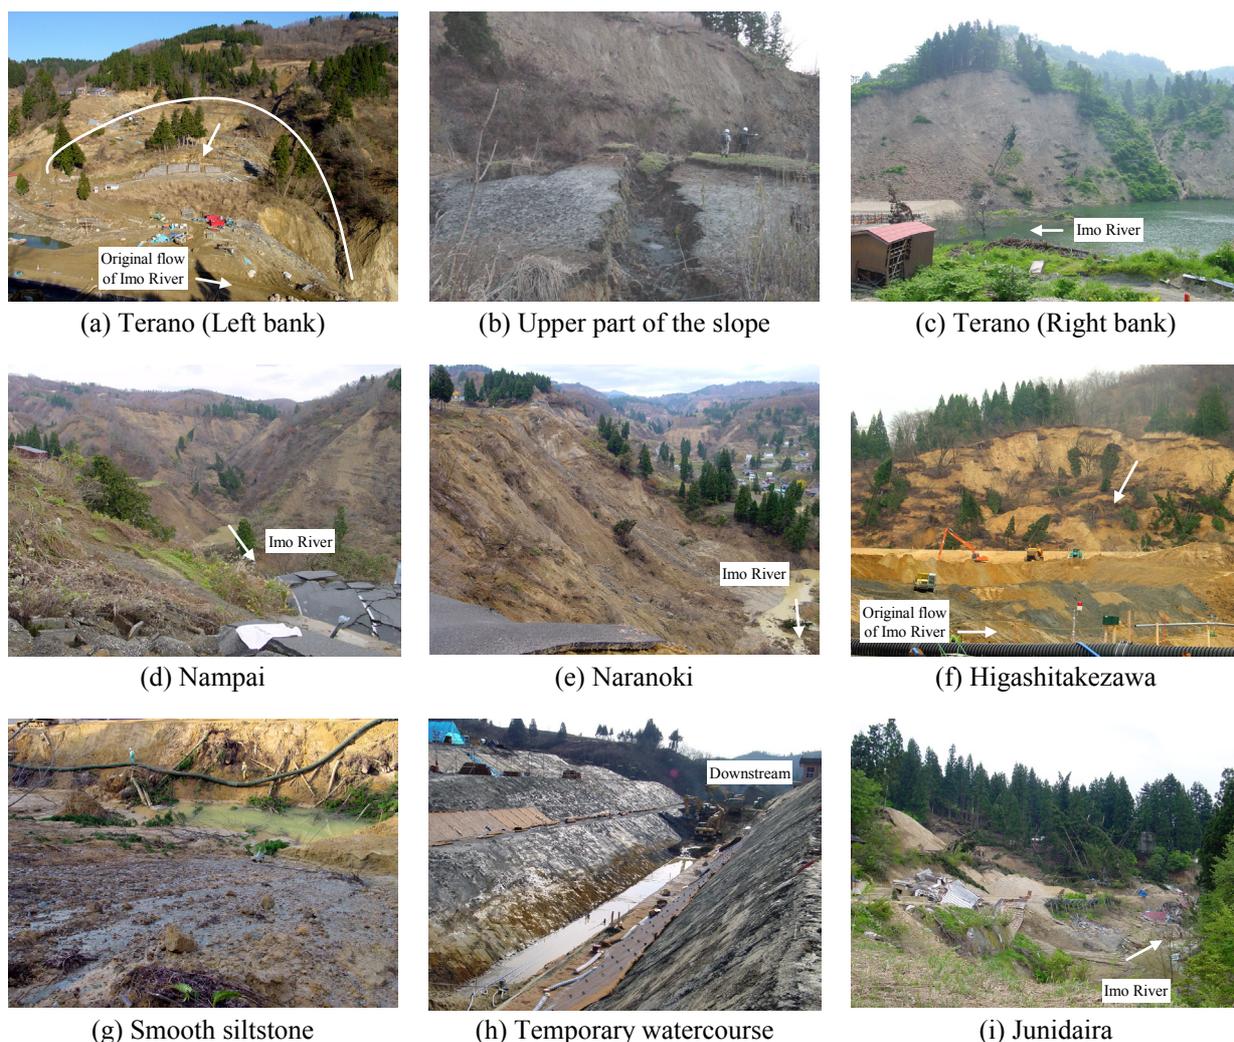
写真1 芋川沿いの斜面崩壊

写真1は芋川の閉塞を引き起こした地すべりを示している。寺野は種芋原の南に位置し、芋川の左岸が動いた(写真1(a))。その規模は、幅上部で約200m、下部で290m、長さ約360mであった。崩壊前の傾きは約17度で、深さは明確でないものの、深いところでは20m程度ありそうである。滑落崖においては、物理試験のために採取した低固結の砂質地盤が分布している。天然ダムの崩壊を防ぐため、河道閉塞に対する緊急排水対策が即座に取られた。動いた土塊は、古い地すべり地形

とほぼ一致しており(図4)、地すべり土塊の両側は谷地形になっているようである。この斜面の上には池があることより、常時地下水が集まってくる地形であることがわかる(写真1(b))。この地すべりは、本震でなく余震で起こったという証言もある。地盤が本震で乱され弱くなったことも考えられる。一方、右岸においてはいくつかの表層崩壊が見られる(写真1(c))。しかしながら、受け盤の表層崩壊であるため、川に流れ込んだ土砂量は少ない。

南平は寺野の約1km下流である。芋川の両岸において、約35度の急崖が数百メートルにわたって崩落した(写真1(d))。深さ数メートルの表層崩壊であったため、河道閉塞の緊急対策は必要となかった。

榑木においては、芋川の右岸、約 30 度の斜面が、幅 420m、長さ 200m にわたり崩壊した。崩壊深さは南平よりは深そうであるが、表層崩壊に分類されるであろう。崩壊地の基盤岩の上に現れた土は低固結の砂質土であった。物理試験とせん断試験のために、この土を採取した。

芋川と前沢川の合流点に当たる東竹沢において、地震により、幅上部で 220m、下部で 340m、長さ 340m の土塊が約 70m 滑動した。写真 1(f) はこの地すべりの滑落崖である。滑落崖の堆積物は貧配合の砂であり、物理試験のために採取した。河道対策工のための整地がすでに行われている。斜面は芋川の左岸で、斜度は尾根部で 15 度、側部で 21 度と緩やかである。くすんだ青い滑らかな泥岩が、滑落崖の下部に現れている(写真 1(g))。この傾きは約 18 度であった。物理試験のためこの泥岩も採取された。この地すべりは古い地すべり地形に一致しており(図 4)、寺野と同じく両側が谷地形となっている。天然ダムの崩壊を防ぐために、排水ポンプとともに仮排水路が建設されている(写真 1(h))。

規模はそれほど大きくないものの、十二平の芋川両岸において斜面崩壊が発生した。写真 1(i) は流れ盤の左岸での地すべりを示している。斜度は 20 度以下と緩やかである。雪崩防止柵や木がそのまま動いていることから、表層崩壊よりは深いことがわかる。この斜面は東竹沢から連続しており、

東竹沢同様の大きな地すべりを起こす可能性もある。芋川右岸、左岸それぞれで特徴的な地すべりが起こった。つまり、受け盤の右岸では表層崩壊が多く起こり、緩やかな流れ盤の左岸においては、しばしば大問題となる大きな地すべりが発生した。

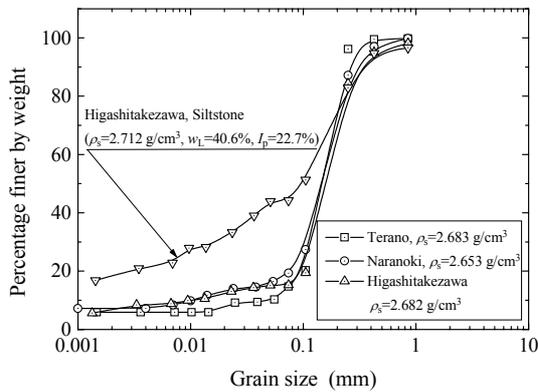
図 6 崩壊土砂の粒度

図 6 に芋川沿いの崩壊地から得られた試料の粒径加積曲線を示す。滑落崖からの試料すべて、細粒分 10% 以下の砂である。これらは、地質図からの情報である、砂岩泥岩互層とも一致している。榑木の土粒子密度は他と比べて若干小さい。露頭した東竹沢の泥岩はシルト岩であることがわかる。

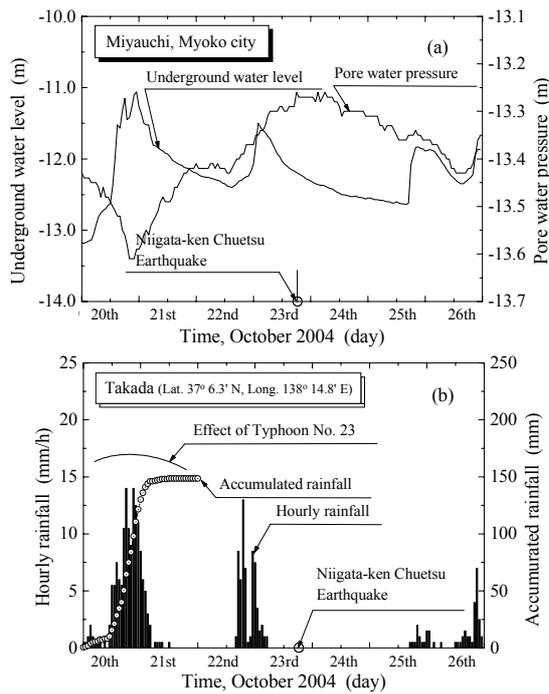
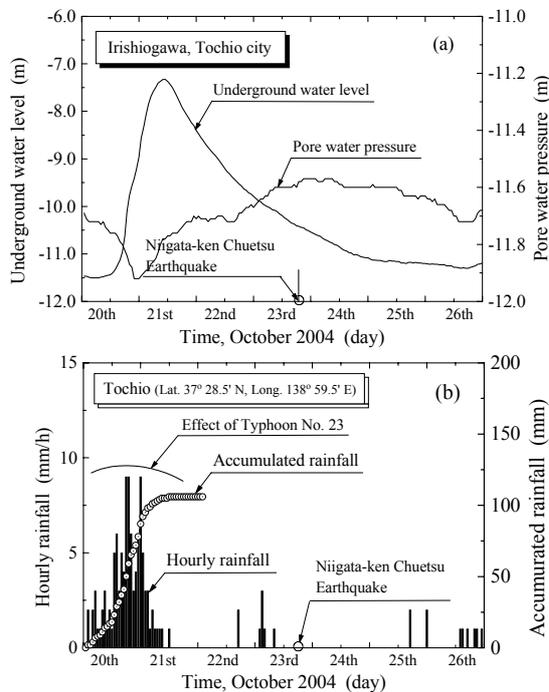
図9, 10にはそれぞれ宮内と入塩川の測定結果と気象庁より提供された時間雨量が示されている。雨量のデータは、気象庁から提供されているものの中で最も測定点に近い地域のものが選ばれた。

2004年10月20日の台風23号でまとまった雨量があり、累積雨量は100mmに達していることがわかる。地下水位は、降雨で即座に、宮内で2m、入塩川で4m上昇している。宮内と入塩川の水位上昇の差は、地質や地形の違いにあると考えられる。一方上昇した地下水位は、集水地形であるためか、数日かけてゆっくりと下降している。間隙

水圧に関して、両地点において同様の結果が得られた。すなわち、間隙水圧は10月20日に低気圧により下降し、その後ゆっくりと上昇している。間隙水圧は中越地震時にピークを取っているが、その上昇は水頭に直して約20cmほどで、斜面崩壊に影響したとは考えにくい。宮内においては、地震前夜にもまとまった雨が降っている。

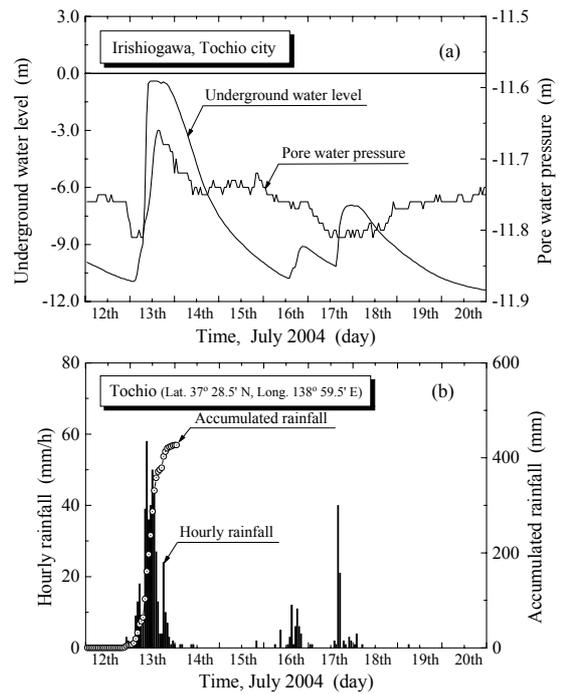
図11 豪雨時の地下水圧測定結果（入塩川）

追加情報として、図11に2004年7月13日新潟豪雨時の入塩川の観測結果も示しておく (Toyota et al., 2006). 不幸にも、宮内ではデータが得られなかった。総雨量は400mmに達し、地下水位は10m以上も上昇した。しかしながら、間隙水圧は水頭で数十センチの上昇である。これらの結果より、間隙水圧は、それほど変化しない層で測ら

れている可能性がある。

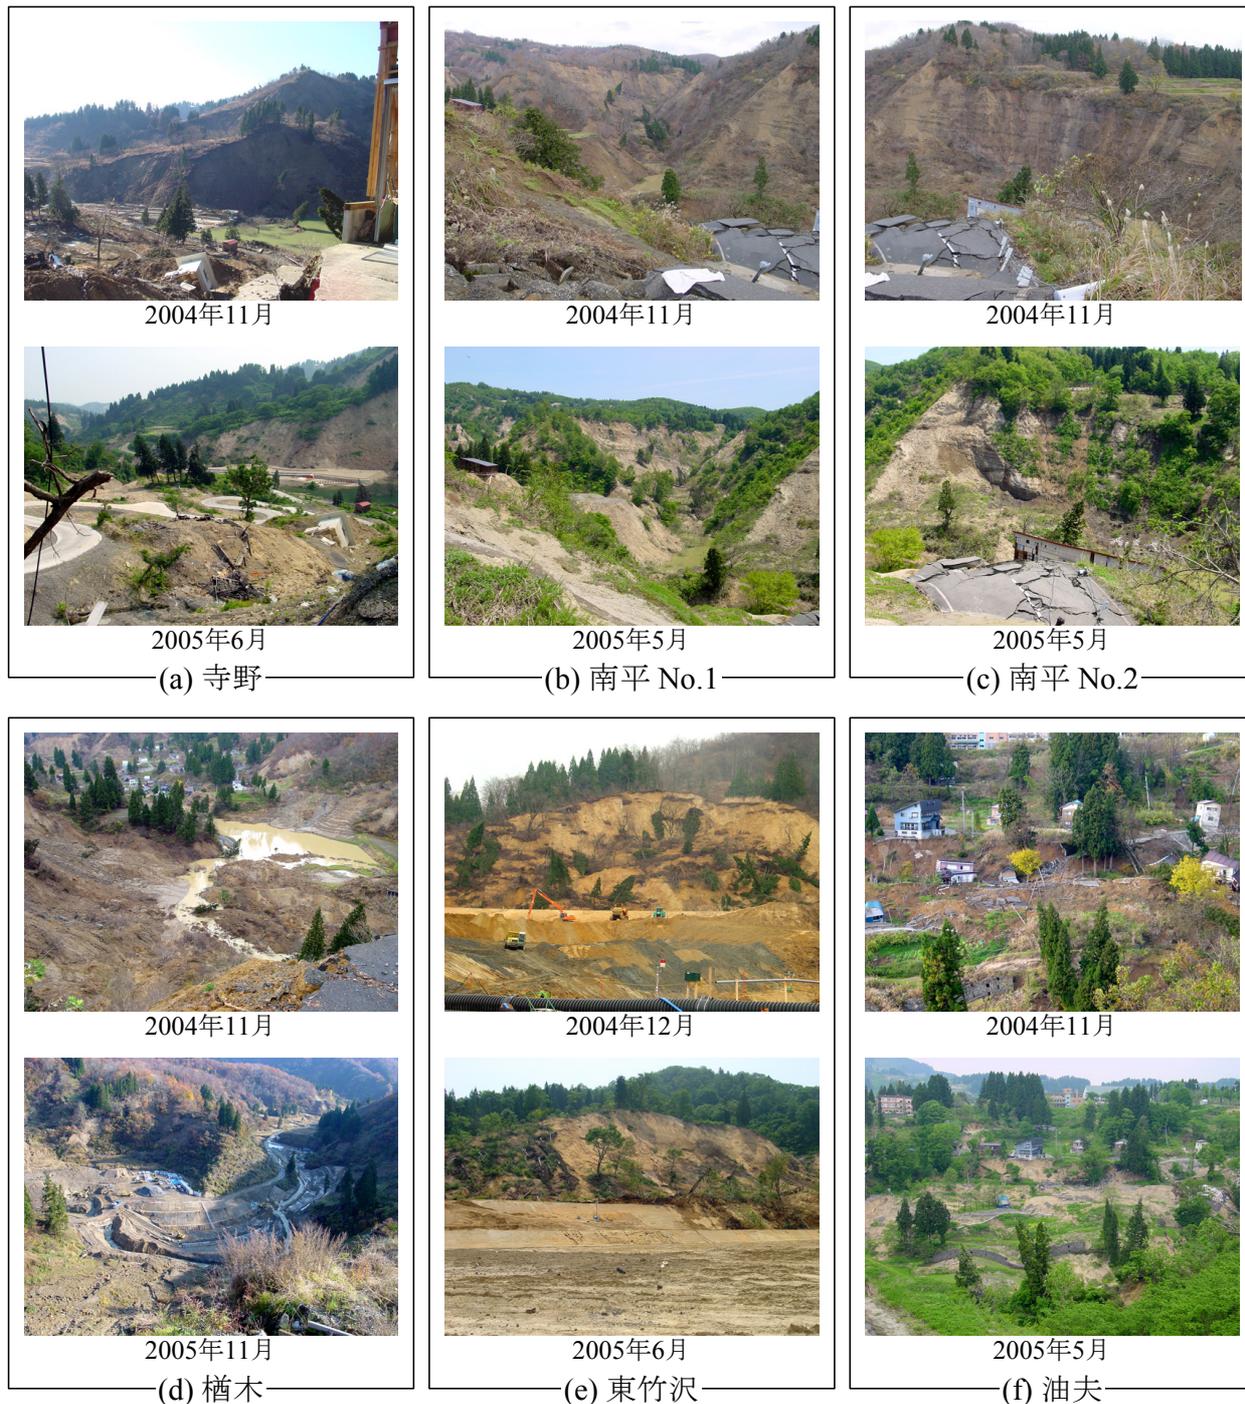
写真 2 崩壊地の地震直後と融雪後の変化（その 1）

寺野 (写真 2(a)) においては、崩壊後早い時期より、河道閉塞対策工が取られた。これにより、融雪時にもそれほど水位が上昇することなく、のりきることができた。写真からわかるように、融雪後に大きな変形跡は確認できない。

南平 No.1 (写真 2(b)), No.2 (写真 2(c)) は、表層崩壊である。ここでも融雪後に新たな土砂崩壊は認められない。すべり落ちた木も、根が生きているためか、ほとんどが枯れずに残っている点は興味深い。崩壊斜面は急斜面であるが、新たな植生が芽生えはじめている。

檜木 (写真 2(d)) においては、河道閉塞対策工が進んでいる様子が見える。場所によっては、10m 近くの厚みで崩壊しているようであるが、表層崩壊に分類されるであろう。しみ出してくる水の影響か、若干表層土砂が削られているようにも見受けられるが、大きな崩壊は起こしていない。

東竹沢 (写真 2(e)) は、滑落崖は低固結の砂である。写真でははっきりしないが、融雪時に滑落崖が少し後退したということである。大きな被害には至っていないが、今後も滑落崖が後退していく可能性があるため、対策が必要であることがわかる。

油夫 (旧山古志村役場の裏の斜面) (写真 2(f)) であるが、ここにおいても融雪後に大きな変化は見られない。

このように，調査した範囲内では，融雪により大きな崩壊は誘発されていない．水が浸透しやすい状態であったものの，地震により不安定斜面が崩れ，安定化した状態になっていたため，大きな崩壊が起こらなかったであろう．20年ぶりの大雪ということもあったが，崩壊斜面には雪が着きにくいのか，雪崩は頻繁に発生した．雪崩には十分注意する必要がある．今回の崩壊に限らず，行われていることであるが，滑落崖をそのままにしておくとともにさらに後退していく可能性があるため，対策を施す必要があることがよくわかる．

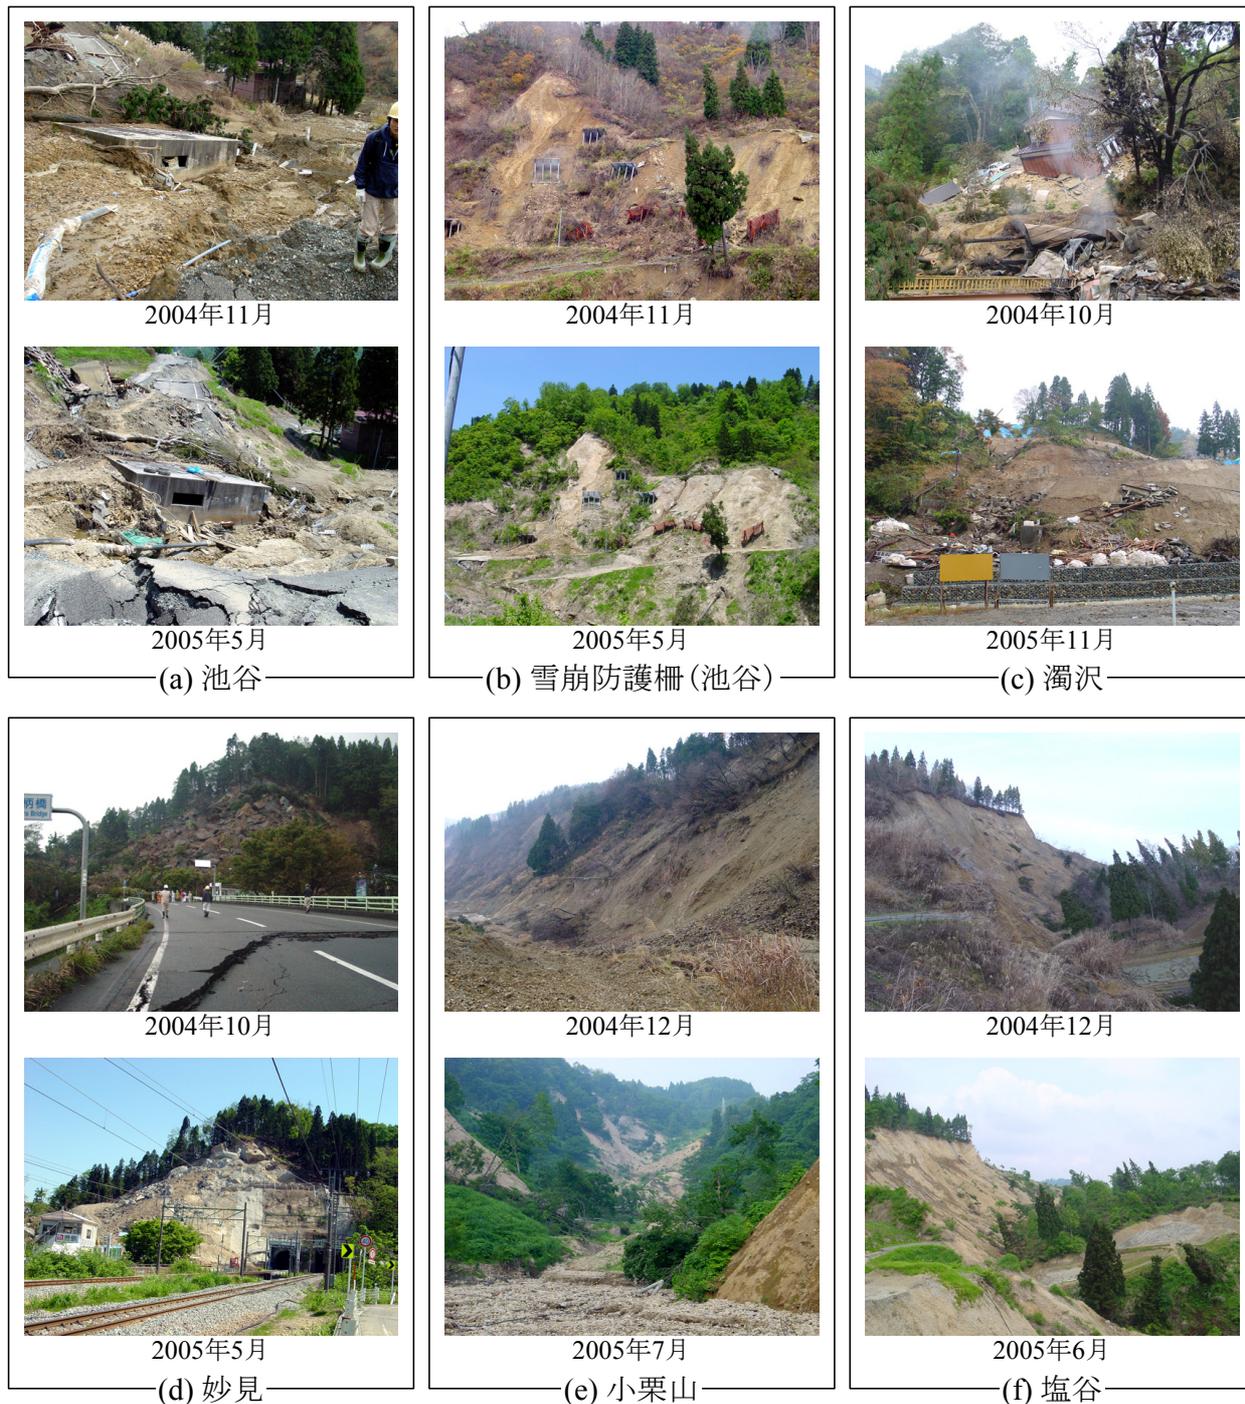
写真2 崩壊地の地震直後と融雪後の変化（その2）

旧山古志村の民俗資料館を越え、池谷の集落に向かう道 (写真 3(a)) であるが、地震により土石流的な崩壊が起こっている。少し表層土砂が減っているようであるが、雨の影響か、融雪の影響か明確ではない。

池谷の集落を越え、寺野方面に向かう途中にある雪崩防護柵 (写真 3(b)) である。基礎の形態が違うのか、赤い雪崩防護柵は崩れ落ちているのに対し、周辺地盤は崩れているものの、銀色の防護

柵は、崩れ落ちていないように見える。このような状態で、雪崩防護柵が雪に耐えられるか疑問であったが、雪崩防護柵はほとんど移動していないようである。

濁沢 (写真 3(c)) は、中越地震において、家屋ごと土塊が移動し、人的被害のあった数少ない地すべりの一つである。整地されて、その変化がわかり難いが、融雪により大きなすべりが誘発された様子はない。

妙見 (写真 3(d)) は、岩盤崩落に分類され、道路を走行中の車が巻き込まれた。上越線の安全性のため、落石を防ぐ工事が行われている。こちらも大きな変状は見られない。

小栗山 (写真 3(e)) では、中越地震により、土石流が発生した。表層土、細粒土が流されたような跡はあるが、大きな変状は見られない。

塩谷（大日山）（写真 3(f)）では，中越地震による最大級の地すべりが発生した．滑落崖は東竹沢と同じく，低固結の砂である．大きな変状は見られないが，滑落崖が少し削られた様子がある．

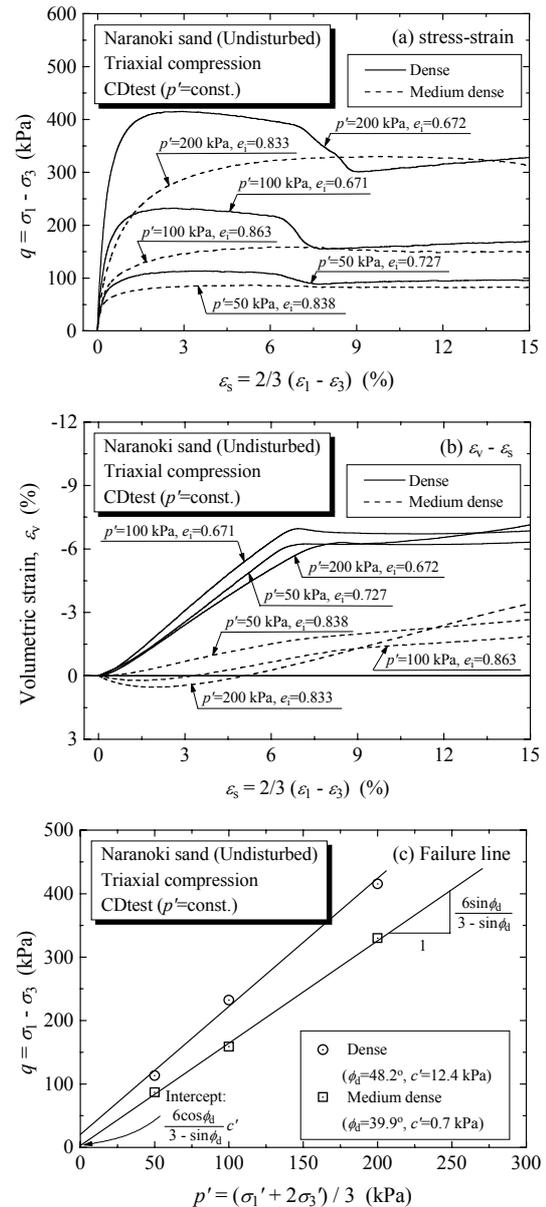
図 11 柵木より採取した試料の三軸圧縮試験

図 11 と 12 にそれぞれ不攪乱試料の三軸と一面せん断試験のせん断挙動を示す．一面せん断試験は，中密砂のみで行われた．密な砂では，明確なピークが応力ひずみ関係に表れ，堆積膨張挙動を取っている．

対照的に，中密砂ではピークが不明確で，拘束圧が大きいケースにおいては，ひずみの小さい領域で，圧縮的な挙動を取っている．間隙比とせん断挙動から，密な柵木砂は，相当密であることが読みとれる．ピーク後の終局状態において，密な砂の終局強度は中密砂の終局強度とほぼ一致する．これは，密な砂と中密砂が同じ物理的性質を持っているからである．一面せん断試験においても，三軸試験と同様のせん断挙動が得られた．

図 11(c)と 12(c)にそれぞれそれぞれ三軸試験と一面せん断試験から得られた破壊線を示す。密な砂は中密砂よりずっと大きな内部摩擦角と粘着力を持っている。中密砂において、三軸試験から得られた内部摩擦角は、一面せん断試験から得られてのものより大きい、三軸試験から得られた粘着力は一面せん断試験から得られたものより小さい。この理由は、データのばらつきが小さくても、強度定数 c' 、 ϕ_d は敏感に変動してしまうから

である。いずれにせよ、中密砂の粘着力は非常に小さい。つまり、中密柵木砂層のセメンテーションや年代効果は小さいといえる。

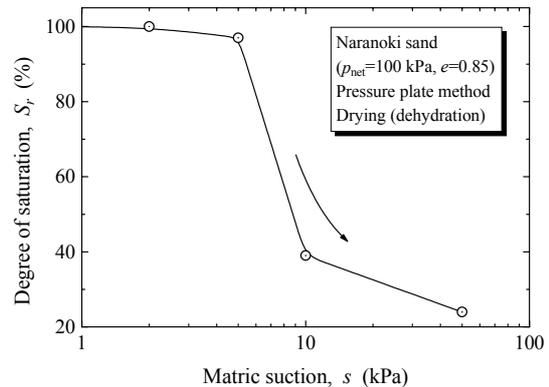
図 13 柵木より採取した試料の水分特性曲線

図 13 に加圧板法による脱水過程で求めた水分特性曲線を示す。実験は三軸試験装置を用い、 $p_{net}=100$ kPa のもとで行われた。この中密砂の空気侵入値は 5 kPa から 10 kPa の間にある。砂であるので、飽和度は空気侵入値において、劇的に低下している。つまり、この土が定常状態にあるならば、飽和しているか、またはかなり低い飽和度にあるかのどちらかであると考えられる。
