# コンクリート建造物の被害

下村 匠

長岡技術科学大学 環境・建設系

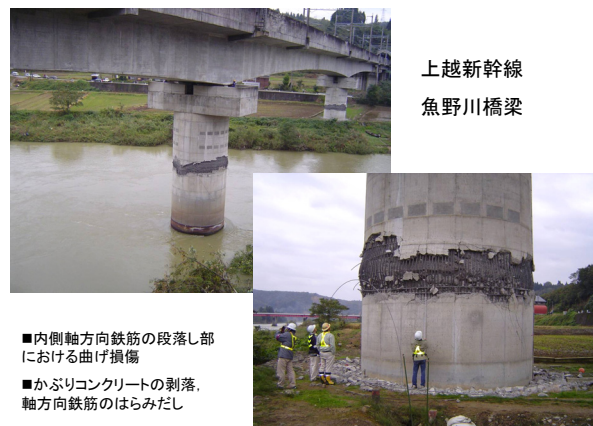
図5 上越新幹線魚野川橋梁

3径間連続PC箱桁橋の魚野川橋梁では、RC橋脚に曲げ損傷が発生した（図5）。本橋脚は、直径約6.5mの円形断面であり、損傷箇所は内側軸方向鉄筋の段落し部にあたる。損傷形態は、軸方向鉄筋のはらみだし、かぶりコンクリートの剥落などが見られた。しかし、柱としての軸力保持機能は損なわれていない。

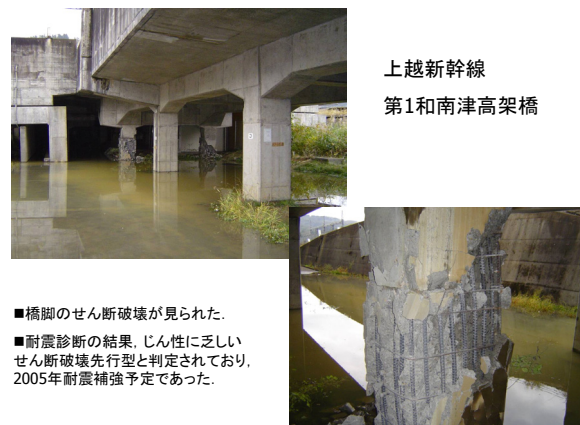
図6 上越新幹線第1和南津高架橋

ラーメン高架橋の第1和南津高架橋では、橋脚のせん断破壊が発生した（図6）。本橋脚は、事前に行われていた耐震診断の結果、じん性に乏しいせん断破壊先行型と判定されており、耐震補強が順次施される予定であった<sup>4)</sup>。今回の地震により生じた破壊性状は、予想されたとおりのせん断破壊であったことから、現在行われている既存構造物の耐震診断が妥当であることが確認されると同時に、補強が必要と判定された構造物に耐震補強を早急に施すことの重要性があらためて認識される結果となった。

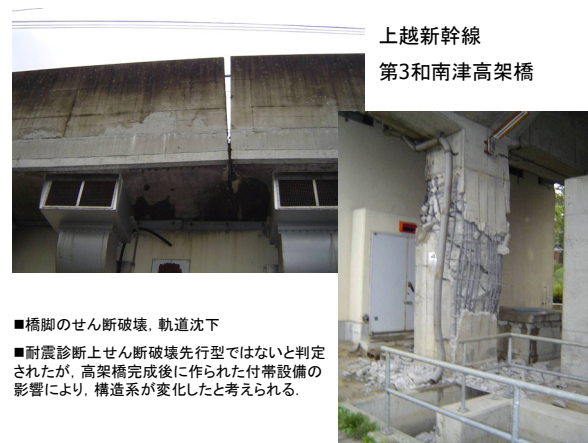
図7 上越新幹線第3和南津高架橋

同じくラーメン高架橋の第3和南津高架橋においても橋脚のせん断破壊が発生し、軌道面の沈下が見られた(図7)。本橋脚は、耐震診断の結果、せん断破壊先行型ではないと判定されていたものである。この破壊は例外的である。このような破壊が生じた理由として、高架橋完成後に地表付近に施工された別の構造物が影響し、主構造物の状況が設計時に想定していた構造系と異なったためであると考えられている<sup>4)</sup>。すなわち、橋脚郡中に併設された融雪のための付帯設備が、高架橋柱の水平変位を地表面近傍で拘束したために、柱のせん断スパンが短くなり、破壊モードがせん断破壊に移行したと考えられる。この仮説をわかりやすく示したのが、図8の数値シミュレーションの結果である<sup>3)</sup>。拘束効果の大きい支持床があると、橋脚の水平変位が拘束され、地上部分においてせん断破壊が生じやすくなる可能性があることが示唆される。このことから、構造物付近の付帯設備や地盤との相互作用を適切に考慮できる耐震性能照査技術の高度化に向けての産学挙げての一層の努力の必要性が、土木学会第二次調査団による緊急提言のひとつとして掲げられている。

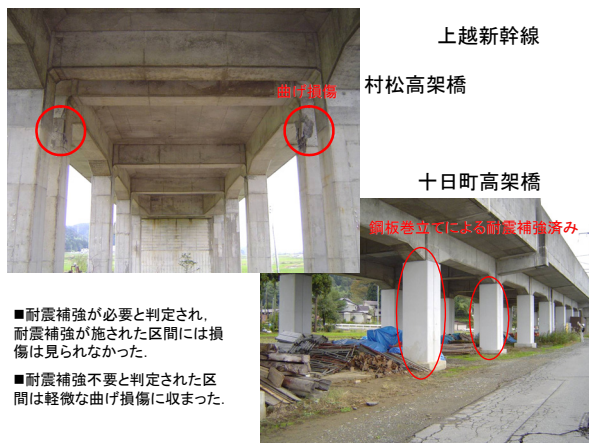
図10 上越新幹線村松高架橋と十日町高架橋

この区間は平成7年の運輸省通達における緊急耐震補強対策の対象線区となっており、一部の高架橋にはすでに耐震補強が施されていた(図10)。鋼板巻立て補強が施されていた十日町高架橋には被害が見られておらず、耐震補強の効果が確認された。また、耐震補強が不要と判定された構造物では、無損傷の柱と柱端部に曲げ塑性変形によ

る損傷が生じた柱が混在しており、想定どおりの軽微な被害に収まっている。

耐震診断の指標と限界値の設定の妥当性、および耐震補強の有効性が確認される結果となった。

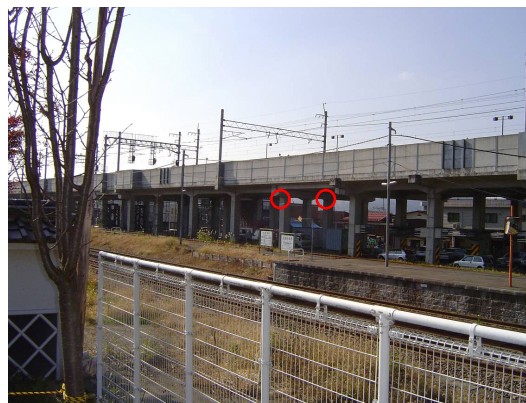
図11 北越急行十日町駅付近高架橋

図11は、北越急行線の十日町駅付近の高架橋である。

柱端部に曲げ塑性ヒンジが形成される損傷であった。本構造物は、現行設計標準による耐震性能照査の結果、曲げ破壊先行型と確認され、補強の必要がないと判定されていたものである。はたして、今回の地震による損傷は軽微な曲げ損傷に収まっており、被災後44時間で列車を運行させながら、修復工事を行っていた。シナリオ通りの損傷制御が実現したといえる。本構造物は、阪神淡路大震災以降初めて震度6クラスの直下型地震を受けた新設構造物である。

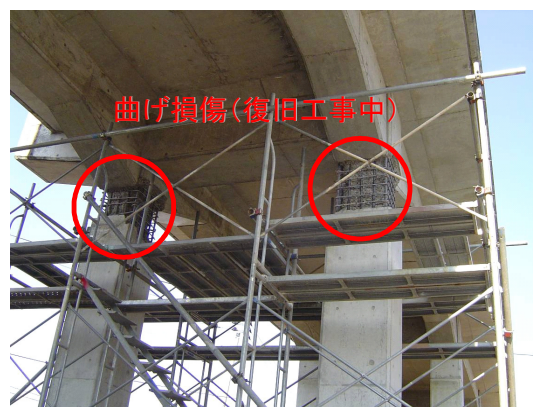
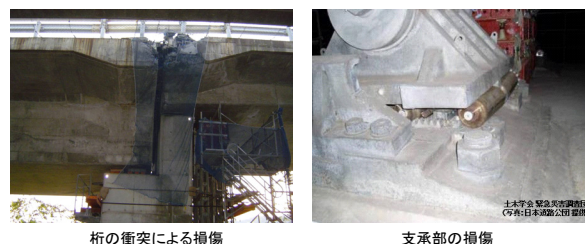
図12 関越自動車道芋川橋梁

関越自動車道の橋梁構造物は、支承部等に損傷が見られたものもあったが、橋梁としての機能を失うほどの損傷ではなかったため、車両を通行させながら修復工事を行うことができた (図12)。

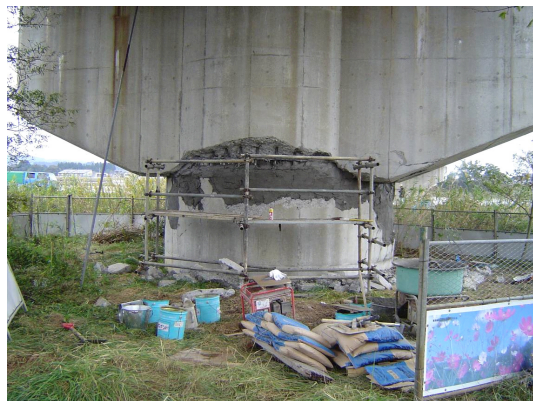
図13 国道17号線小千谷大橋

梁構造物の被害もいくつか発生した。図13は、国道17号線小千谷大橋の橋脚の被害状況である。本橋梁は上部構造が連続鋼箱桁、下部構造がRC単柱からなる。固定支承橋脚に被害が集中した。かぶりコンクリートの剥落、鉄筋のはらみだし、斜めひび割れなどが見られた。車両を通行させながら修復工事が行われた。

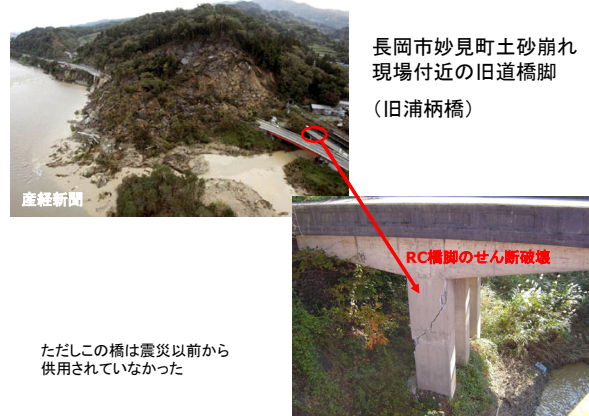
図14 長岡市妙見町旧浦柄橋

図14は、土砂に埋もれた車中から男児が救出された長岡市妙見町の土砂崩れ現場直近の旧道の橋脚である。現行道路橋が隣接するので、この橋はすでに役目を終了していた。典型的な橋脚のせん断破壊が観察された。

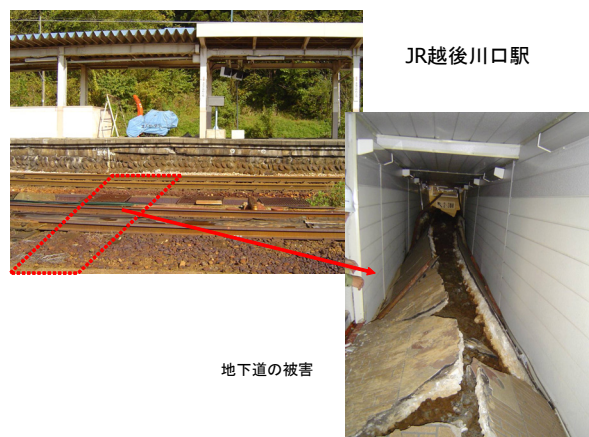
図15 JR越後川口駅地下道

図15は、JR越後川口駅の地下道の被災状況である。この近辺は倒壊家屋が多く、激震地区であった。

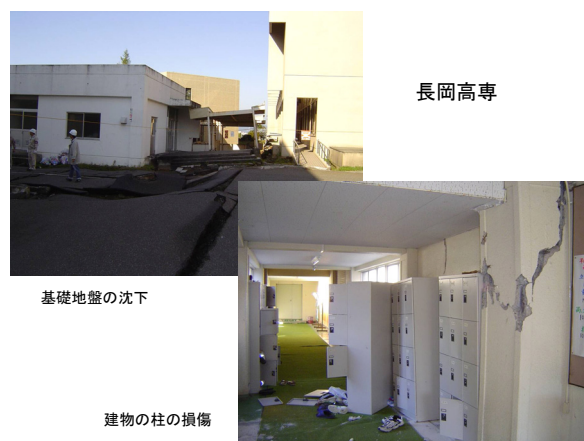
図16 長岡高専

図16は、長岡工業高等専門学校（長岡高専）の建築物である。長岡高専付近は長岡市内でも地震動の大きかった地域であったうえに、高専の立地している造成地の地盤の変状の影響により、校内の建物は著しい被害を受けた。
