# 道路橋の損傷状況

岩崎英治

長岡技術科学大学 環境・建設系

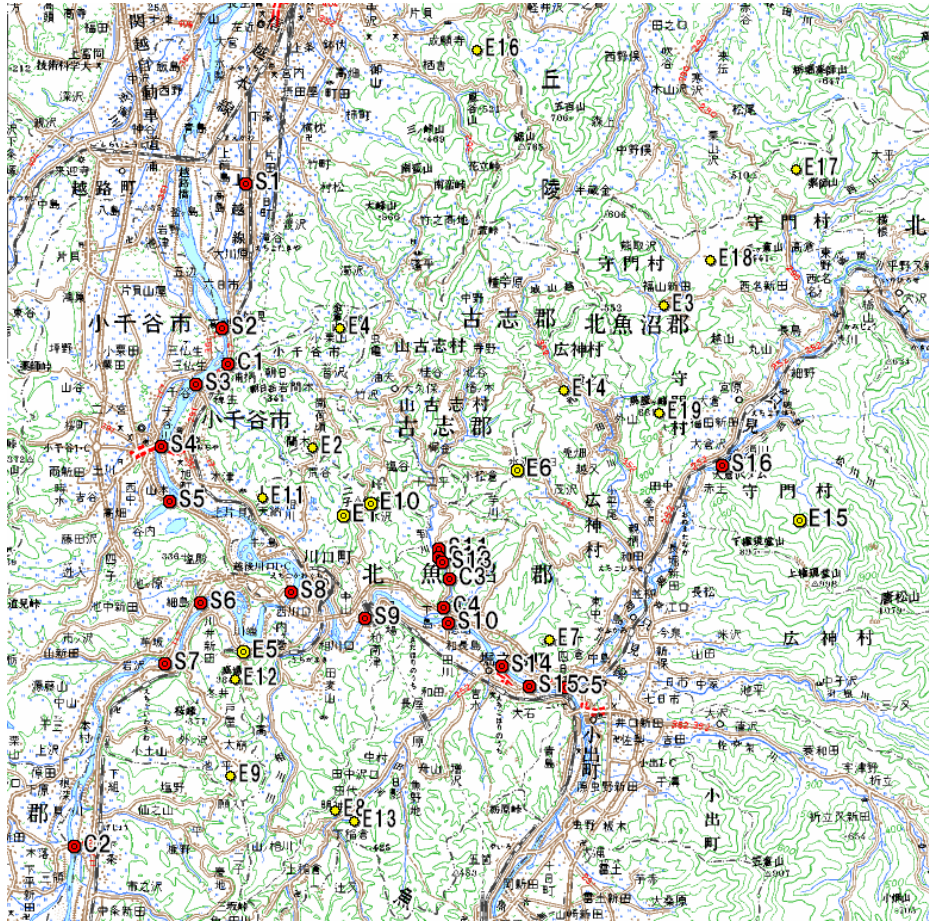
図 1 調査を行った橋梁(S, C)と震源(E)の分布(30km×30km)

本報告では、鋼橋を中心に、一部、コンクリート橋の損傷事例も報告する。調査を行い、損傷の認められた橋梁を図 1 に示す。図中の S は鋼橋を、C はコンクリート橋を表し、S1、C1 などの記号は表 2 に示しているとおりである。

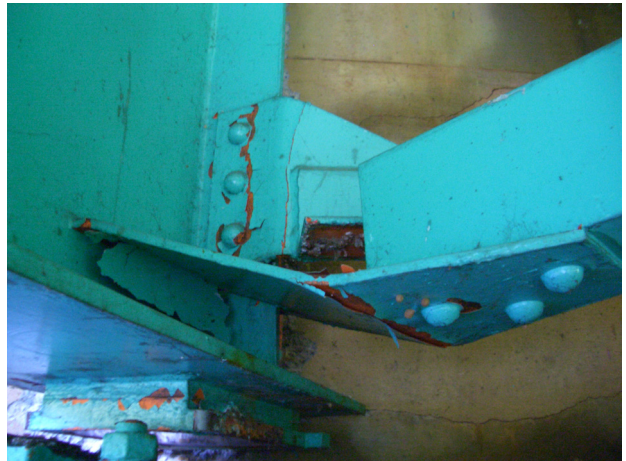
写真 1, 2, 3 は左岸上流側の支承の破損状況を示している。写真 2 より、支承のサイドブロックが飛び、上沓ストッパーも破断し、桁が沓座から大きくずれていることがわかる。右岸側は地形の関係で、桁や支承の被災状況は確認できなかったが、左岸側はすべての支承がこの写真のように大きな損傷を受けている。写真 3 はガセットプレートの損傷状況を示している。水平と鉛直プレートが折れ曲がっている。桁が橋台に衝突し、コンクリートが欠けている状況を写真 1 に、また、伸縮

写真 3 端対傾構, 下横構の破損 (S12)

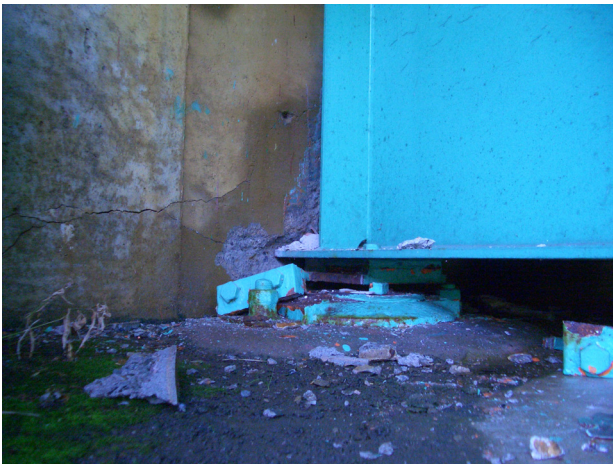
写真 1 支承の破壊 (S12)

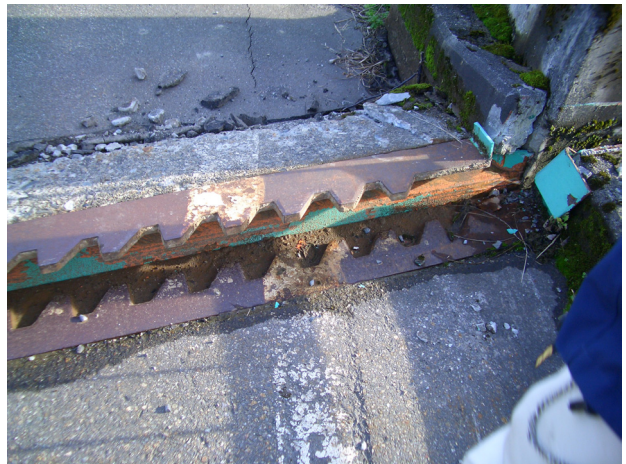
継手の損傷を写真 4 に示す。写真 5 は、右岸側の橋台背面と伸縮継手周辺を示している。写真 4 のように左岸側の桁が橋台に衝突し、伸縮継手が破損しているにもかかわらず、右岸側の伸縮継手に大きな隙間は見られないこと、また橋台背面の路面が陥没していることなどから、大きな揺れによる橋台のせり出しにより、伸縮継手、支承部に損傷を受けたものと思われる。

写真 4 橋台と上部工の衝突による伸縮継手の跳ね上がり (S12)

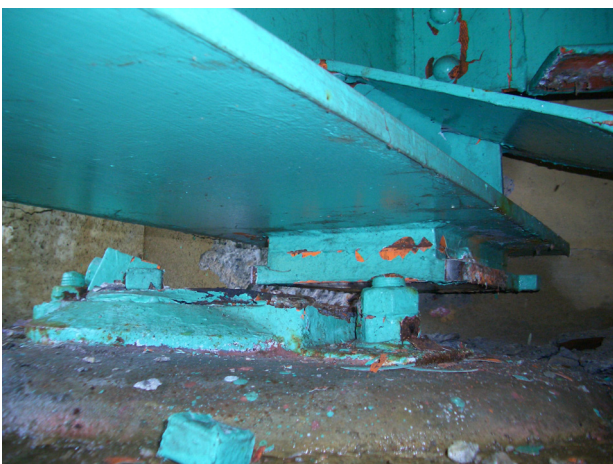
写真 2 支承の破壊 (S12)

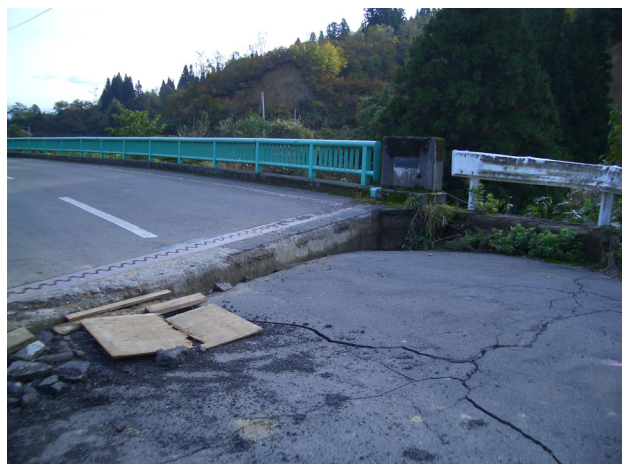
写真 5 橋台背面の陥没 (S12)

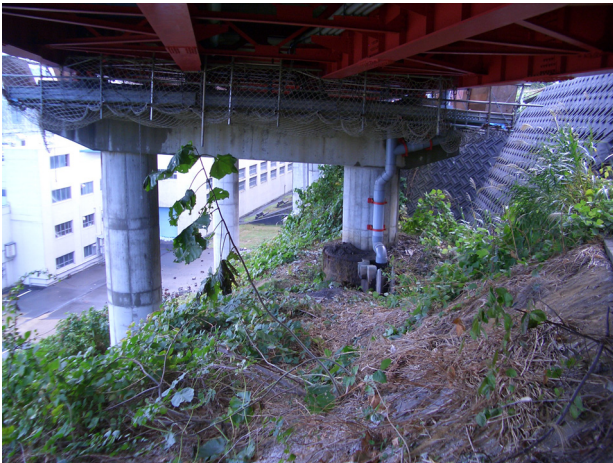
写真 6 は、北側 I 桁橋の橋脚部を撮影したものである。このように、この橋梁は、急峻な斜面に

建設されている。右側橋脚は、斜面土砂の移動により、基礎部が露出していることが確認できる。間近でこれらの橋脚を調べると、複数の橋脚の谷側表面に曲げひび割れが生じていた。写真 7 は、北側の橋台背面の路面陥没状況を示している。写真 8 は、南側のローゼ橋と I 桁橋の継手部を示している。手前側のジョイント部には隙間が開き、反対側のジョイント部の隙間は狭まっていることが分かる。また、写真 9 は、前述のローゼ橋と I 桁橋を橋軸方向に撮影したものであり、センターラインがジョイント部を境にして折れ曲がっていることがわかる。写真 10 は、南側 I 桁橋の桁端部を示しているが、桁と橋台の衝突、支承サイドブロックと上沓の橋軸方向のずれは見られるが、橋軸直角方向のずれやサイドブロックの破損は見られないことから、センターラインがジョイント部で折れ曲がって見えるのは、橋台の移動によるものと思われる。

写真 6 斜面の陥没 (S5)

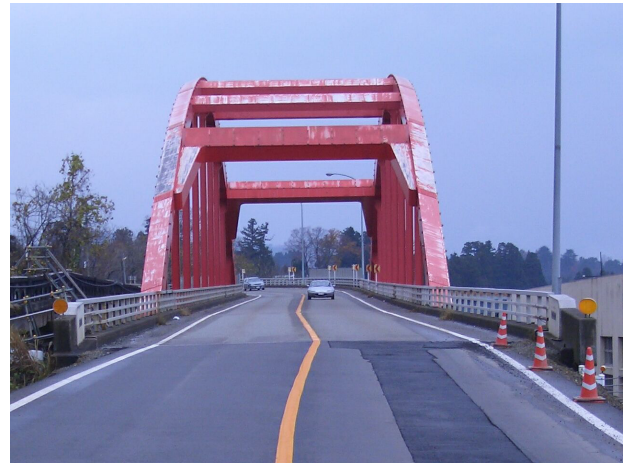
写真 9 橋梁のずれ (S5)

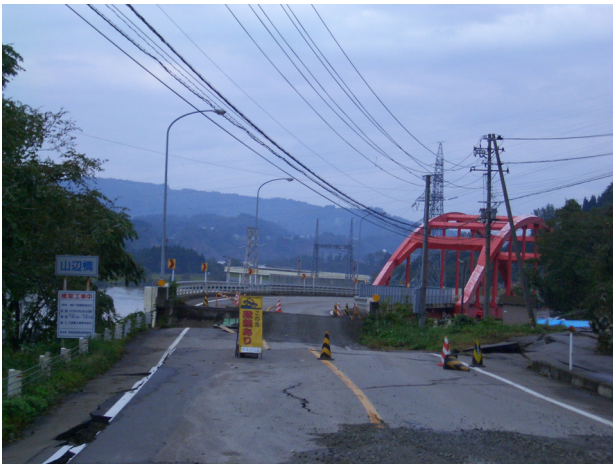
写真 7 橋台背面の陥没 (S5)

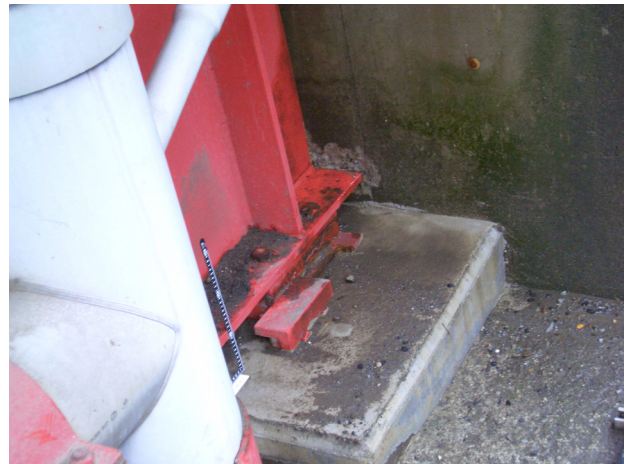
べて、桁の橋軸方向移動に伴うもので、橋軸直角方向への移動により損傷を受けると考えられる。支承サイドブロックの変形やサイドブロックを固定するボルトの破断などは確認できなかったことから、地震動による直接的な損傷よりも、斜面の土砂移動にともない、橋脚や橋台が移動したために、桁のずれなどの損傷を受けたものと思われる。

写真 10 桁と橋台の衝突 (S5)

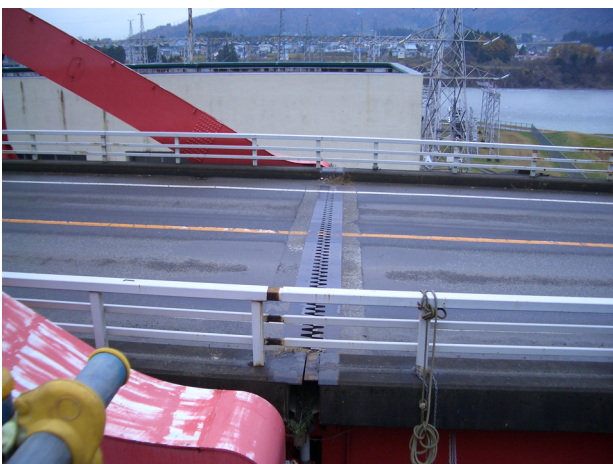
写真 8 伸縮継手の空き (S5)

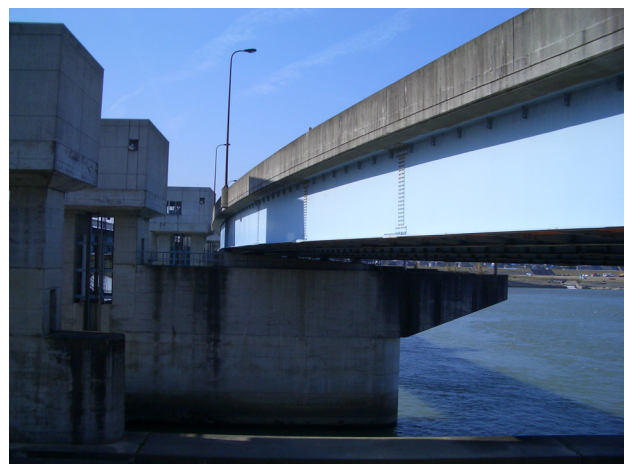
越の大橋は、長岡市妙見地域内の信濃川を跨ぐ国道 17 号の橋梁であり、1989 年に建設されている。この橋梁は、信濃川河川部分では、写真 11 のように上流側の堰と橋脚が一体になり、左岸側の河川敷部分では橋梁単体の構造になっており、それぞれ、I 桁橋と箱桁橋で構成されている。堰は、ゲートを上げ下げするための機械室が上部に載った構造になっている。

写真 11 橋台と堰の一体構造 (S2)

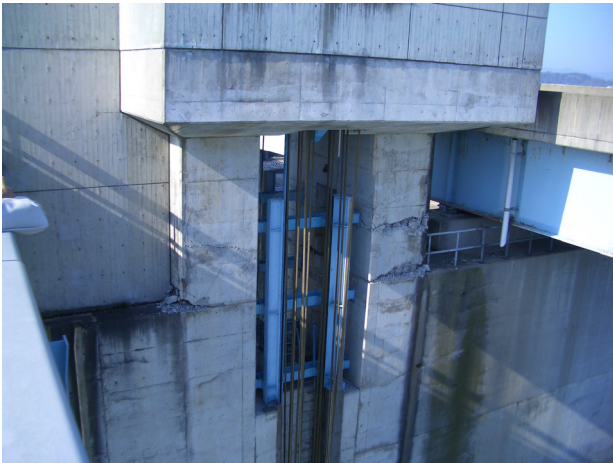
写真 12 に、左岸側終端の堰の損傷状況を示す。このように、堰の上部に機械室があり、上部の機

械室が振り子のように揺れたため、断面の細い部分に損傷が生じたものと思われる。写真 13、14 は、写真 12 の右側の I 桁端部の垂直補剛材の損傷状況を示している。この端部では、写真 13 のようにガセットプレートの取り付けられた垂直補剛材のボルト取り付け断面に亀裂が生じ、ガセットプレートのない垂直補剛材は、写真 14 のように座屈変形が生じている。写真 15 は、同じ橋脚上に併設されている箱桁ダイヤフラム垂直補剛材の変形を示している。この橋脚上では、この他に、支承のサイドブロックを固定するボルトの破断が生じている。I 桁橋部においては、前述のように、橋脚と堰が一体構造になっており、堰の上部には機械室が載っているために、橋脚単体の場合に比べて、地震時に複雑な揺れ、あるいは、揺れが増幅されてこのような損傷が生じたと推察される。

写真 12 堰の損傷状況 (S2)

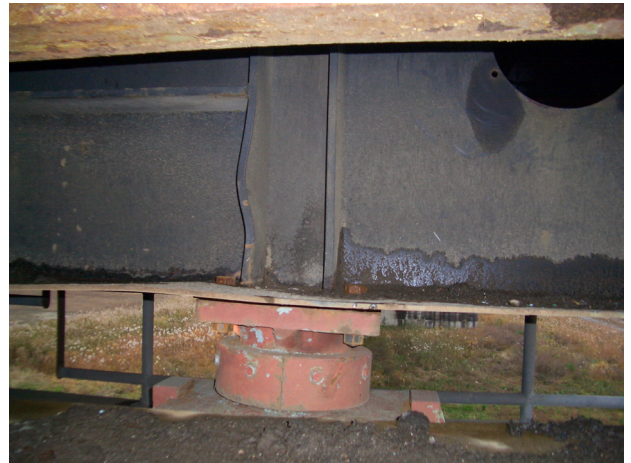
写真 15 箱桁ダイヤフラム垂直補剛材の変形 (S2)

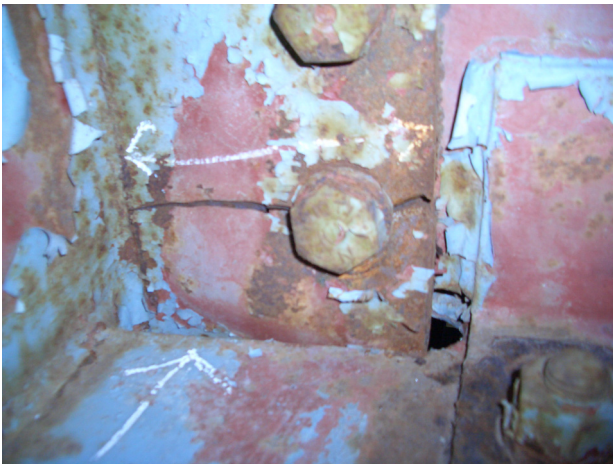
写真 13 I 桁垂直補剛材の破断 (S2)

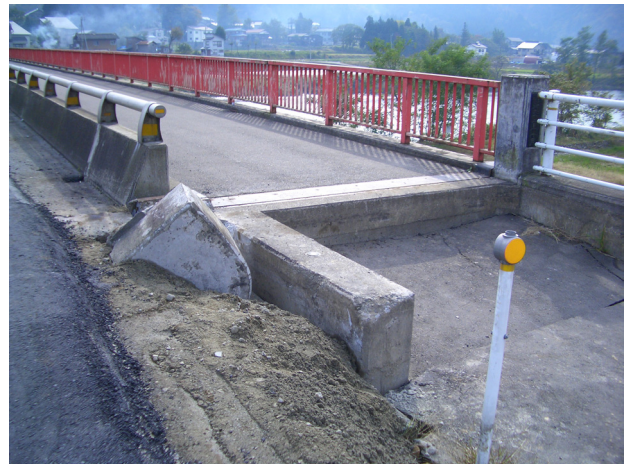
和南津橋は、旧川口町和南津地域内の魚野川を跨ぐ国道 17 号の道路橋で、1954 年に建設された I 桁ゲルバー橋である。付近には、橋脚に曲げひび割れが生じた上越新幹線魚野川橋梁、せん断破壊の生じた上越新幹線和南津高架橋があり、揺れの非常に大きな地域と思われる。写真 16 は、右岸側橋台背面の歩道部路面の陥没状況を示している。写真左側の車道部はすでに応急復旧を終えているため、詳細な状況は不明であるが、歩道部と同様の状況にあったものと思われる。写真 17 は、左岸側床版張り出し部の桁と橋台の衝突による損傷状況を示している。この桁端の路面では、伸縮装置が破損し、橋梁側のフィンガージョイントが飛び上がるように破損しているが、橋台背面の路面の陥没は、僅かであることから、桁側が相対的に移動して、このような損傷を生じたものと思われる。

写真 16 橋台背面の陥没 (S9)

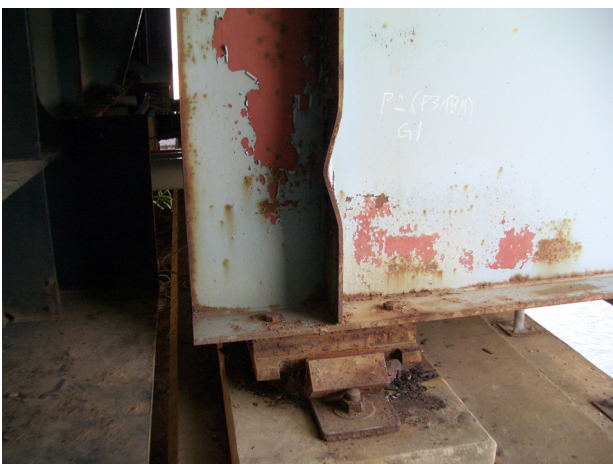
写真 14 I 桁垂直補剛材の座屈変形 (S2)

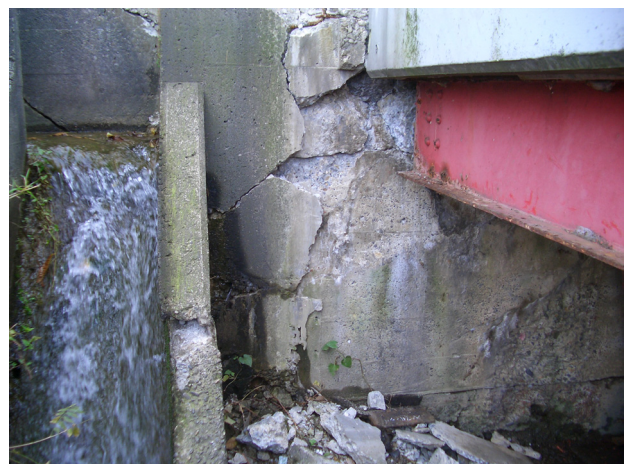
写真 17 桁衝突による橋台の破損 (S9)

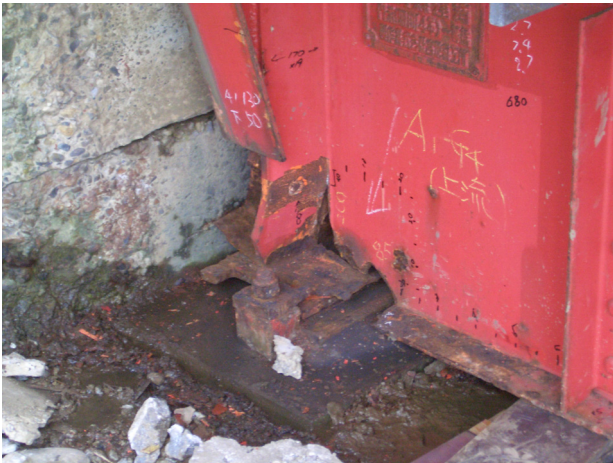
写真 18、19 は、写真 17 と同様の左岸側桁端部の桁の損傷状況を示している。写真 18 より、支承取り付け部の下フランジから下フランジとウ

ェブの接合部を通り、垂直補剛材とウェブの接合部に沿って断面が破断していることが分かる。また、破断部分周辺は、腐食が進行し、下フランジの板厚が減少していることが確認できる。隣の桁端下部の状況を写真 19 に示す。ウェブ下部と下フランジが腐食しており、下フランジ上部のウェブには、腐食によるものと思われる断面欠損が見られる。この桁には、地震によると思われる大きな損傷は見られないが、腐食による板厚の減少が抑えられていれば、写真 18 のような損傷は、防げた可能性もあり、耐震性を考える上で、腐食に関する維持管理の重要性を示している事例と考えられる。

写真 18 桁端下部の破損 (S9)

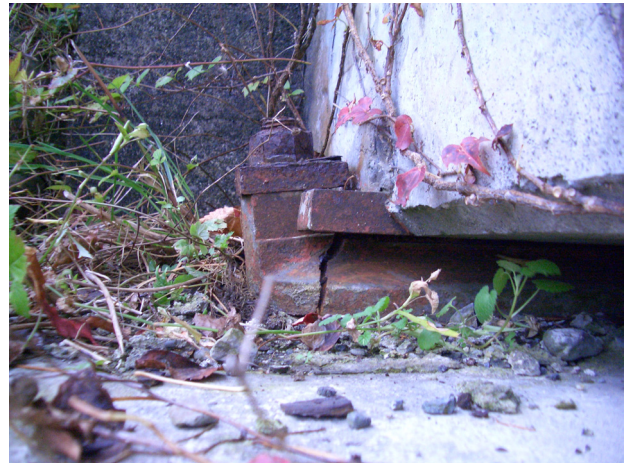
を跨ぐ道路橋であり、平行して四日町橋が 1985 年に建設された後は、使用されていない橋梁である。この橋梁は、**写真 21** のように金属支承が使われている。平行して建設された四日町橋には、**写真 22** のようなゴム支承が使われ、目立った損傷は認められなかったのに対して、この旧橋は、左岸側桁端のすべての支承が、**写真 21** のように下沓ストッパーに損傷を受けており、中間支点上の支承も、確認できた範囲ではすべて破断していた。これらのことから、ゴム支承は金属支承にくらべて耐震性に優れているように思われるが、新旧の橋梁は設計基準が異なることや、旧橋の支承は経年変化による影響も受けていると考えられることから、単純な比較は行えないことに留意する必要がある。

写真 21 下沓ストッパーの破断 (C5)

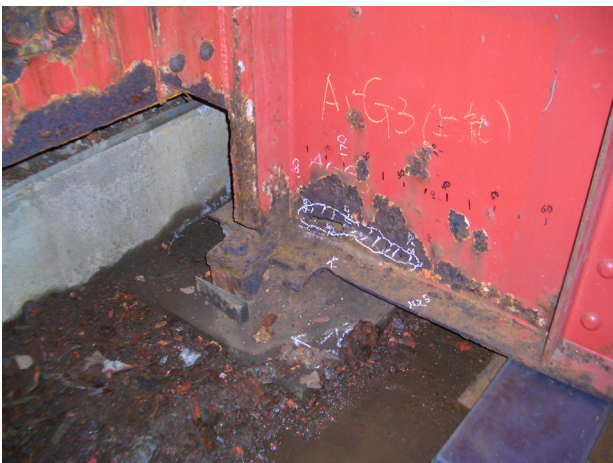
写真 19 腐食によるウェブ断面欠損 (S9)

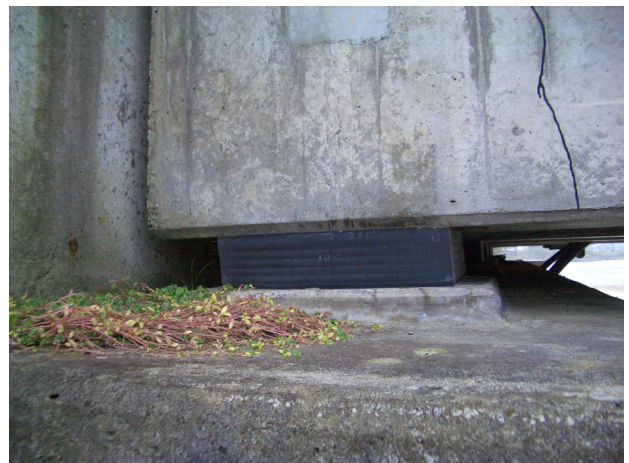
写真 22 新四日町橋の支承部

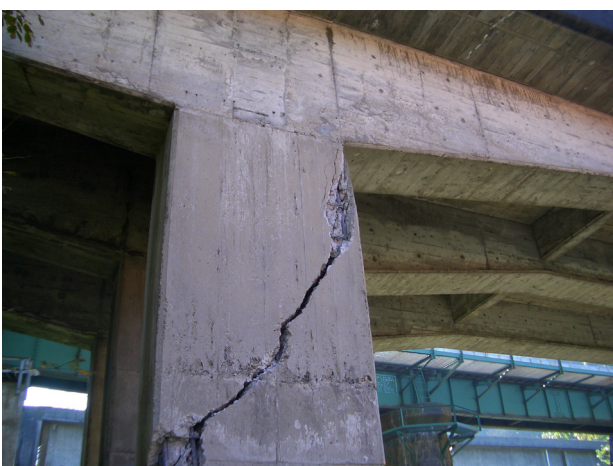
写真 20 に右岸側橋脚の斜めひび割れによる損傷状況を示す。この橋梁は 3 主桁からなり、それぞれの桁が独立した橋脚に取り付けられている。右岸側の橋脚のうち下流側の 2 本にこのような斜めひび割れが発生している。

前述のように、ここには近接して 5 個の橋梁が建設されているが、すでに使われていない旧浦柄橋だけがこのような損傷を受けている。他の橋梁は鋼桁であり、そのうちの 2 橋は鉄道橋であるので、単純な比較は出来ないが、古い設計基準で作られ、その後の補修・補強が行われなかった旧浦柄橋に大きな損傷を受けているにもかかわらず、供用中の橋梁には、大きな損傷は見られないことから、その後の設計基準および補修・補強の効果を示している事例と思われる。

写真 20 橋脚の斜めひび割れ (C1)

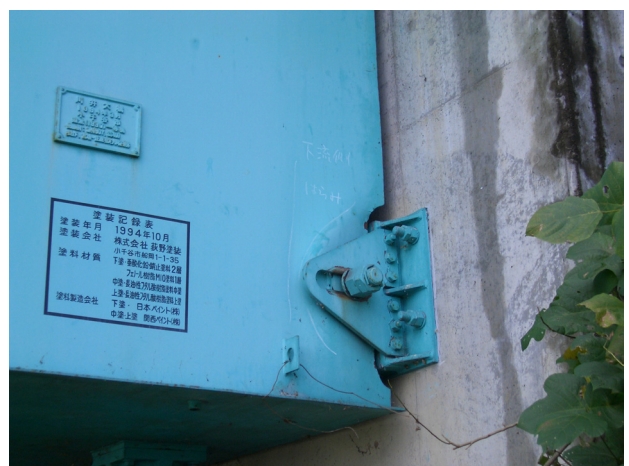
**写真 23** は、1994 年に建設された、信濃川を跨ぎ小千谷市内の塩殿地区と川井地区を結ぶ川井大橋(S6)の左岸側桁端部の損傷状況を示している。この橋梁は箱桁橋であり、ウェブに写真のような落橋防止工が取り付けられている。写真では確認しがたいが、落橋防止工が面外方向に曲がり、ウェブも変形している。

写真 23 落橋防止工とフェブの変形 (S6)

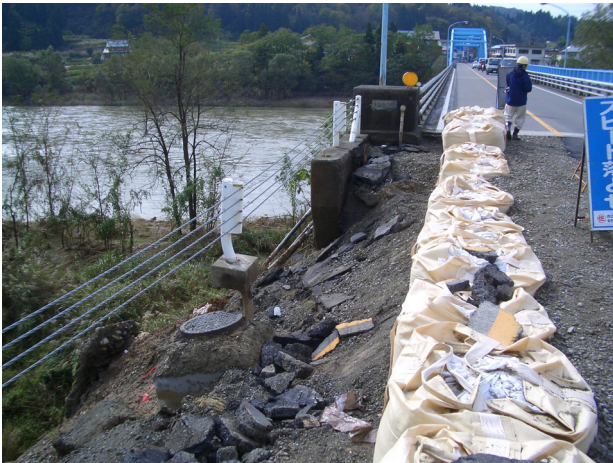
**写真 24, 25** は、先ほどの川井大橋の 2km 上流の国道 117 号に 1965 年に建設された、魚沼橋(S7)の損傷状況を示している。**写真 24** は左岸側の取り付け盛土流出を示している。**写真 25** は側道橋の沓座コンクリートの損傷状況を示している。道路橋本体の支承部にも多少の損傷が見られるが、側道橋の方が損傷は大きく、伸縮継手部のジョイントの跳ね上がりも確認できる。また、道路橋と側道橋は同じ橋台上に載り、上部工は分離された構造になっているものの、**写真 25** のように非常に接近して建設されているため、**写真 26** のように側道橋の床版と道路橋のアーチハンガーが接触した形跡が見られる。

写真 24 取り付け盛土の流出 (S7)

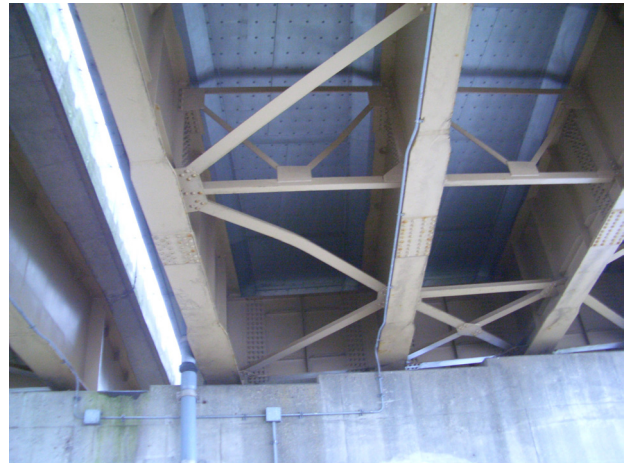
**写真 27** は、長岡市十日町地区内の JR 上越線を跨ぐ国道 17 号の十日町高架橋(S1)の損傷状況を

示している。写真のような下横構の座屈変形が数箇所に見られた。

写真 27 下横構の変形 (S1)

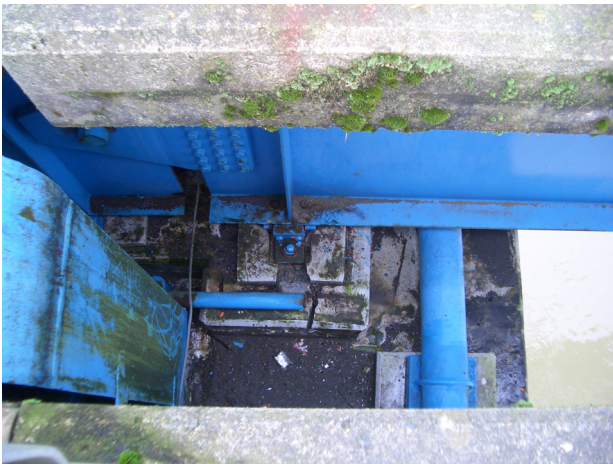
写真 25 沓座コンクリートの亀裂 (S7)

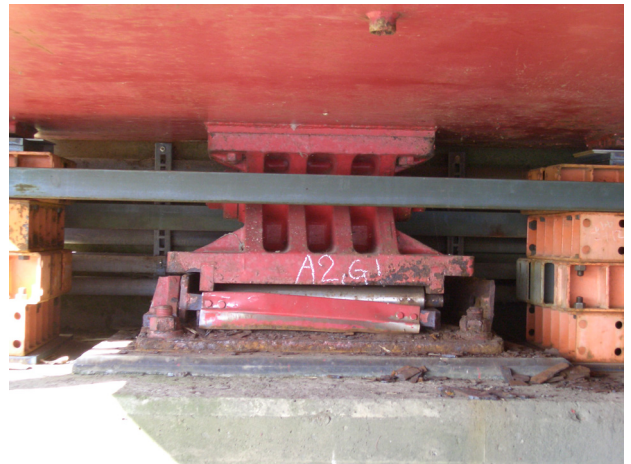
**写真 28** は、小千谷市三仏生地区の信濃川を跨ぐ国道 17 号の小千谷大橋(S3)の左岸側支承部の損傷状況を示している。写真のように、ローラーが外れ、上沓を固定するサイドブロックの破損と、サイドブロックを止めるボルトの破断が確認できる。この橋梁は、右岸側コンクリート橋脚の断面変化部にコンクリートの剥落が生じていた。

写真 28 支承部の破損 (S3)

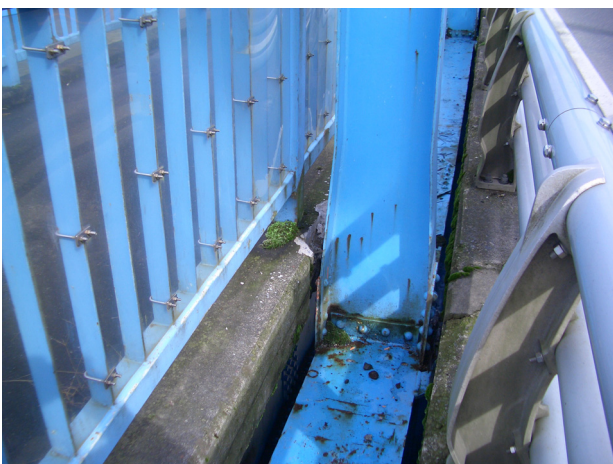
写真 26 側道橋床版とハンガーの衝突 (S7)

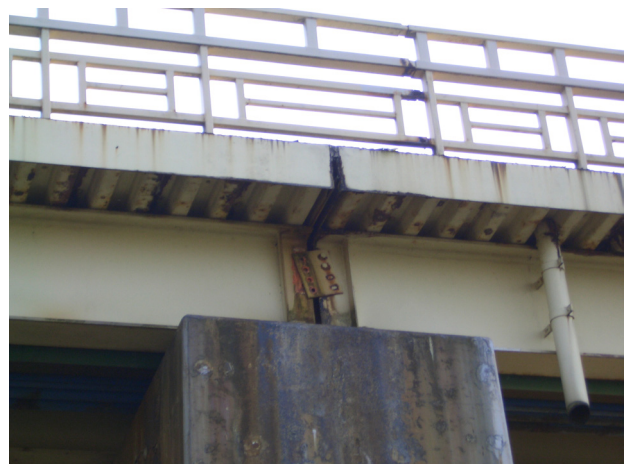
**写真 29, 30** は、小千谷市元町地区内の信濃川を跨ぐ国道 291 号の旭橋側道橋の損傷状況を示している。**写真 29** のように桁連結板のボルトが欠落し、上部の高欄継手部は、**写真 30** のように重なっていた部分が完全に外れた後、他方に食い込むように重なっている。この写真から、地震により少なくとも 6cm 橋軸方向のずれが生じていたことがわかる。

写真 29 桁連結版ボルトの破断 (S4)

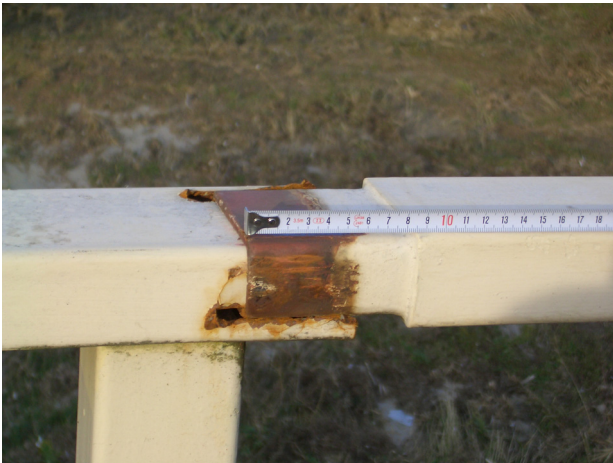
写真 30 高欄継手部のずれ (S4)

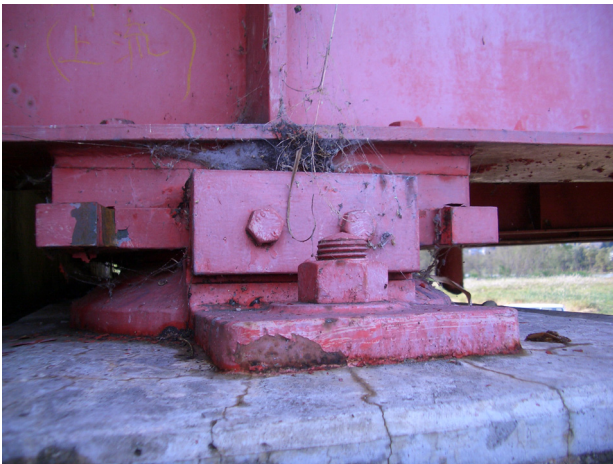
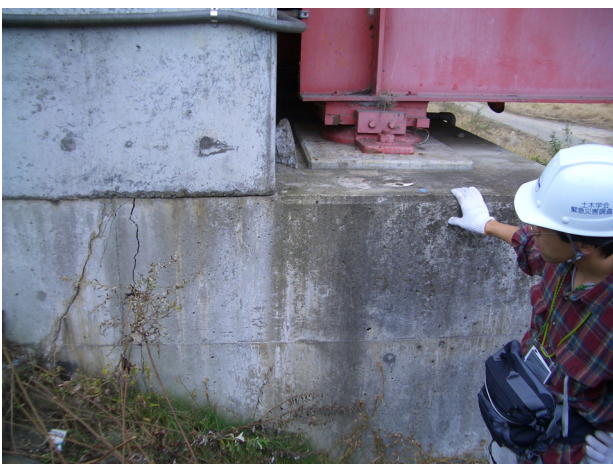
**写真 31, 32** は、旧堀之内町下島地区と竜光地区を結ぶ魚野川を跨ぐ県道 333 号の宇賀地橋の損傷状況を示している。これらの写真は左岸側桁端部を示している。橋軸方向の移動により、上沓ストッパーが変形し、橋台にひび割れが生じている。サイドブロックには変形は見られないことから、この橋梁は、橋軸方向の揺れが大きかったものと思われる。

写真 31 上沓ストッパーの変形 (S10)

写真 32 橋台のひび割れ (S10)
