# 下水道施設の被害

藤田 昌一・小松 俊哉

長岡技術科学大学 環境・建設系

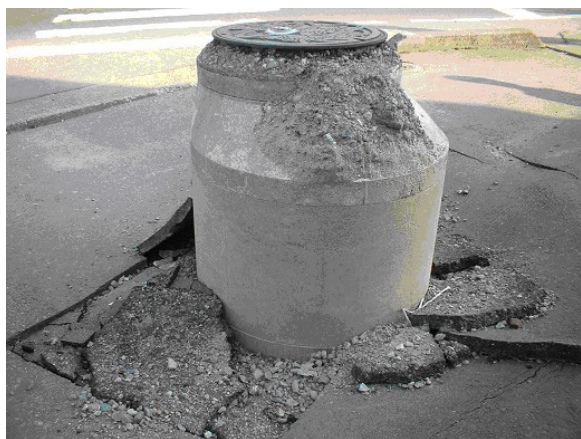
写真1のようにマンホールが地表面より高くなっている箇所が多かった。場所によっては1メートル以上にもなった所もある。

写真1 地震で飛び出したマンホール

円筒形のマンホールの底に、マンホールの外径よりも大きなコンクリートの板（これをマンホールフーチング、略してMFと呼ぶ）を取り付けておくのも浮き上がり防止に効果的ではなかろうか。マンホールが浮上しようとしてもMFが押さえになる。浮上するにはMFの上部の土も持ち上げなくてはならない。このMFはマンホール築造時の掘削幅目いっぱいに行った現場打ちコンクリートで十分であろう。

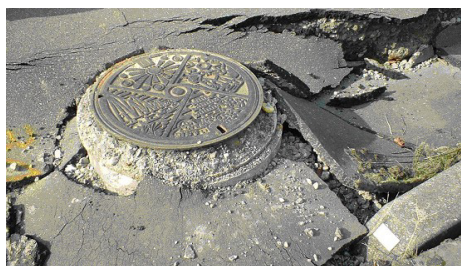
写真2はマンホールの周辺の地盤が沈下した所であるが、その結果、見かけ上はマンホールが隆起しているように見える。

写真2 マンホール周辺の地盤沈下

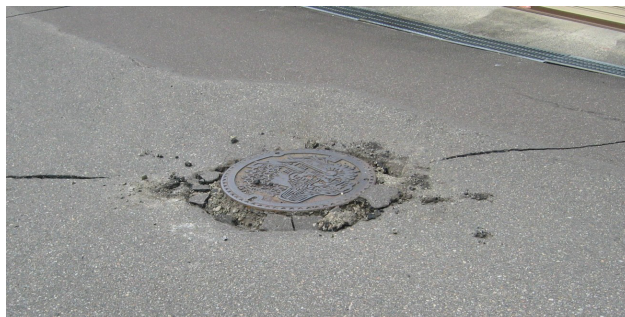
写真3のように、マンホールと周囲の地盤が異

なる動き方をしたために構造物の境目にひびわれが生じた。地盤の中でマンホールが暴れたのか、地盤が動いたのでマンホールがガタついたのか、きっとその両方であろう。

写真3 地盤とマンホールが別々に動いた

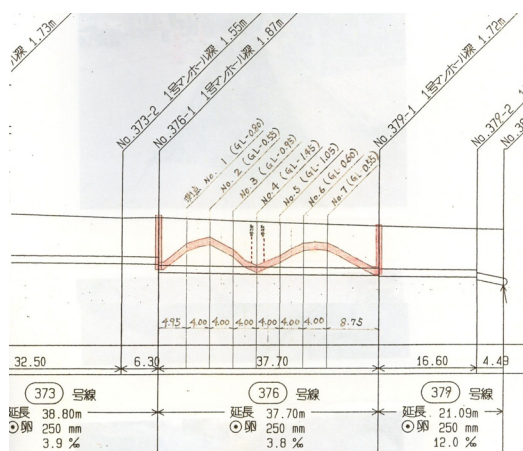
図3は長岡市が調査した地震後の下水道管渠の状況を示した縦断面図である。管渠の浮上が起きている。しかし管路中央部に浮上が少ないのは、取付け管が「押さえ」になっているからであろう。

図3 被害管路縦断面図

管渠はマンホールと取付け管に拘束されているために「への字」形の浮上になっている。

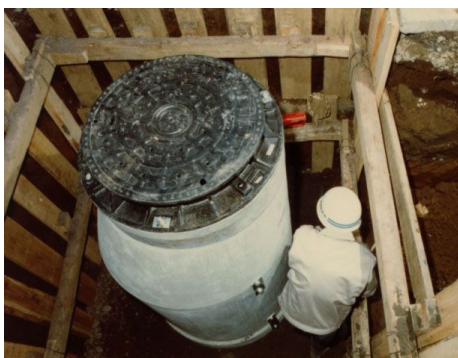
写真4 組立マンホール

下水道のマンホールは写真4に示すように、ほぼ円筒形の工場製のコンクリート構造物である。つまり「組立マンホール」である。標準的なサイズの、内径 90 センチメートル、深さ 2 メートルの組立マンホールは、重さ 1,500 キログラム、体積 1.8 立法メートルで、比重は約 0.8 である。

地中に埋められたこのような構造物が地盤の中で振動を受けて揺すられると、まず最初の揺れで構造物とその周辺の土との間の摩擦が切れた

状態になる。つまり周囲の地盤とフリーになる。そこにまた本震と同程度のゆれが来ると上下左右に動くことになるが、横方向には地山があるので変位しにくい。結果として上下方向に揺すられた時に構造物が上に動く。一度上に動くと構造物の下方は崩れた周囲の地山で埋められてしまうので、構造物は元の位置には戻れない。結果として少し隆起した状態になる。普通の地震ならここで止まるところであるが、今回の地震は本震クラスの地震が2時間に6回も起きているので、このような縦方向の連続振動によってマンホールの隆起が累加して次第に高くなっていったのではなかろうか。つまり、あたかも下から叩き上げられたかのような力を受けたことになる。すなわち「叩き上げ現象」による「マンホールの成長」が起きたのではなかろうか。
