河川堤防の被害および土砂崩壊による河道閉塞

福嶋 祐介・細山田 得三・犬飼 直之

長岡技術科学大学 環境・建設系

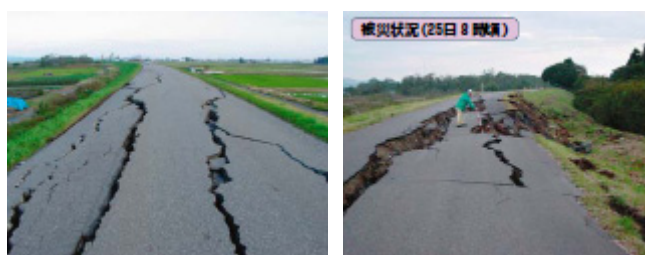
河川堤防の被害は、堤防の縦断方向の亀裂、はらみだし（堤防のすべり破壊）、液状化等による沈下が挙げられる。国土交通省によれば、今回の地震では縦断亀裂による被災が顕著であったとのことである。この縦断亀裂により、天端上のアスファルトにも縦方向の亀裂が数多く発生した（写真 1）。写真 1 の右は長岡市三俣野町の信濃川右岸の被災の状況であり、天端幅 7m のうちの

写真 1 河川堤防上の縦断方向の亀裂¹⁾より抜粋

越路町釜ヶ島（左）、長岡市三俣野町（右）

4m の崩壊が縦断方向 150m に渡って生じた。また裏のり面の陥没や低水護岸においても被災を受けた。この地点が今回の地震で最も大規模な河川堤防の被害となっている。

水門以外では、例えば堤防に埋設してある光ケーブルの崩壊が長岡市三俣野で発生した(写真1)。ケーブルは切断されていなかったため、堤防の整形後、再度埋設して復旧した。

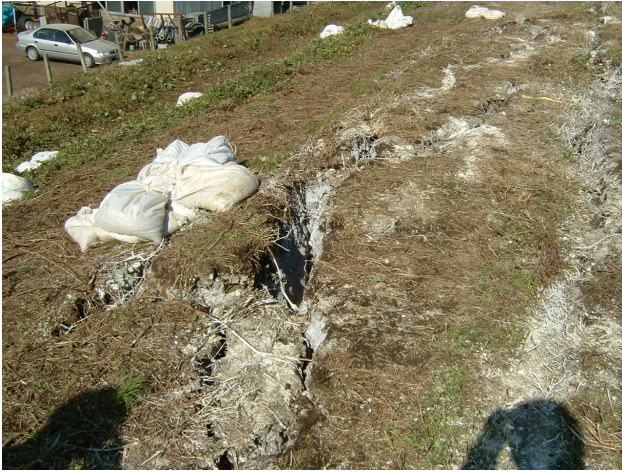
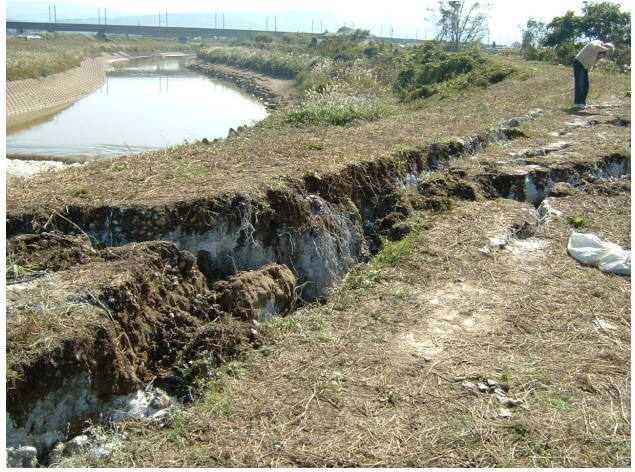
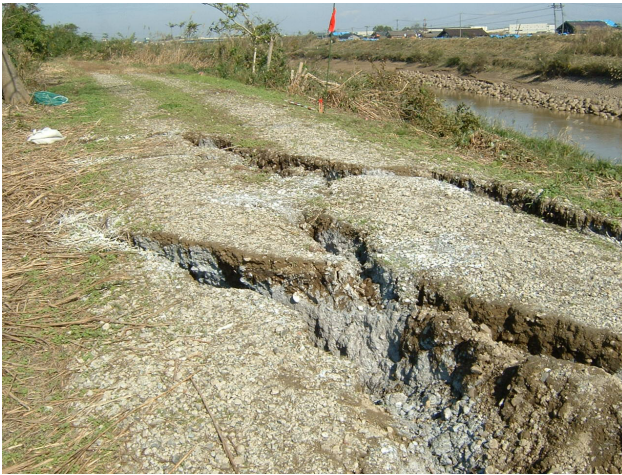
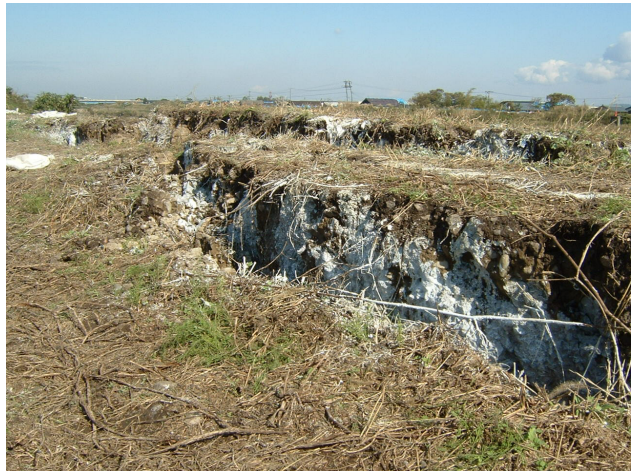
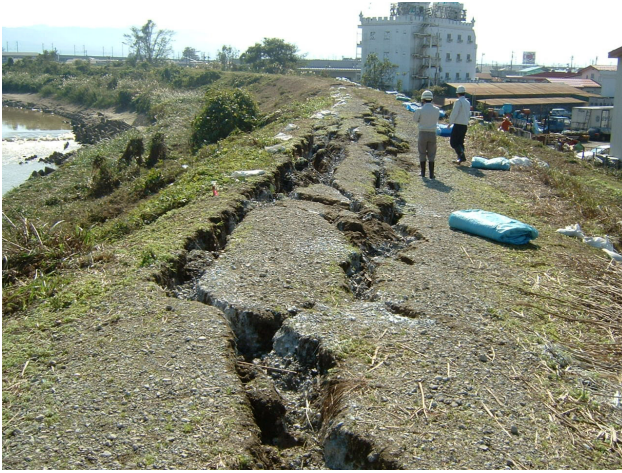
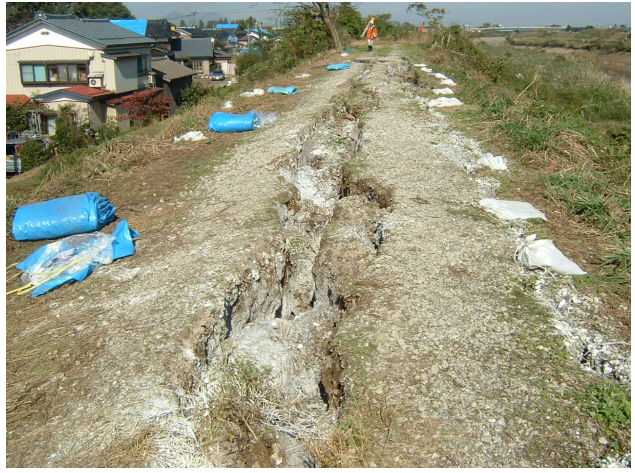
写真2 刈谷田川五百刈地先の堤防被害 【GPS】 : N 37° 31' 35" E 138° 52' 43" 2004.10.28

左上：下流方向

右上：上下の亀裂の長さは50cm 上流方向

左中：複雑な亀裂

右中：亀裂面に石灰粉散布し白くなっている

左下：上流方向2列の亀裂

右下：作業用ブルーシート 亀裂が長く続く

また、同年の7月13日に大水害が発生した刈谷田川（新潟県管理）においても堤防に大きな被害が生じた。写真2には刈谷田川の五百刈地先

（国道8号線見附大橋上流）の左岸堤防上の大きな亀裂を示している。ここにおいても主として、堤防の縦断方向に亀裂が発生していた。このように

県が管理する補助河川では堤防上がアスファルト舗装されていない場合多く、草地の堤防天端上に亀裂が見られる。写真のところどころに見える白い袋は土のうである。堤防の亀裂部には石灰がまかれており、白くなっている。亀裂は水平方向だけでなく鉛直方向の段差を生じており、その長さは約 50cm であった。

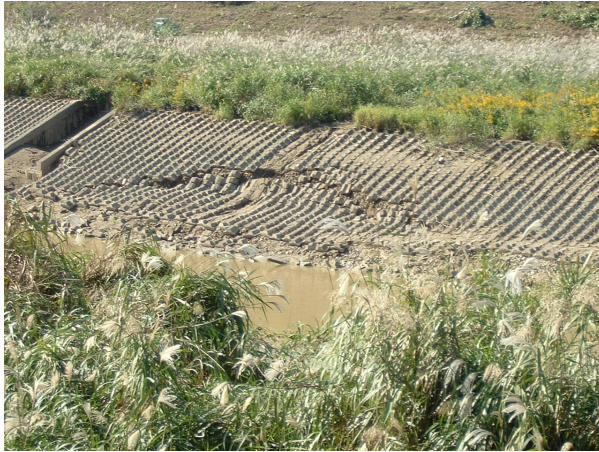
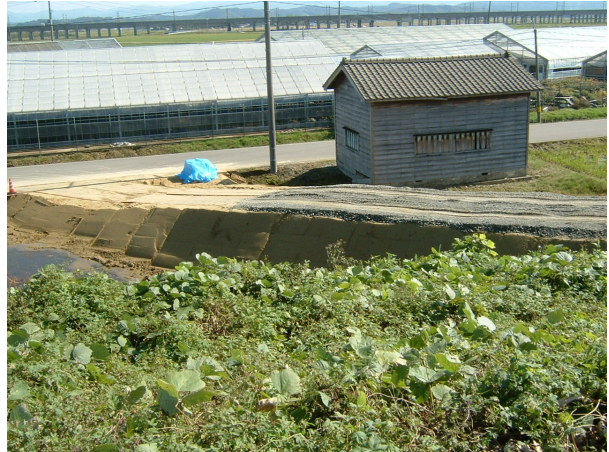
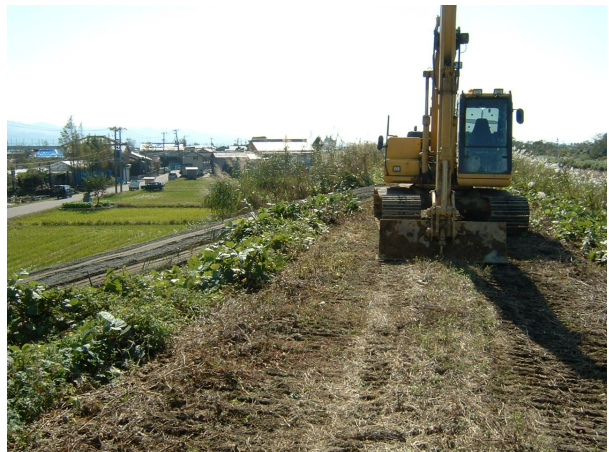
写真3 刈谷田川山吉町地先の右岸堤防

左上：左岸の低水護岸が小規模に破壊

右上：復旧するための工事用道路

右下：堤防上の重機

写真3には刈谷田川の五百刈地先の対岸の山吉町地先の被災の様子と復旧活動の一例を示す。左岸堤防と同様の亀裂が発生していた。この場所においても堤防上はアスファルト舗装されていなかった。また、亀裂内には石灰がまかれていた。亀裂は左右に開いているもの、上下に段差があるものなどであった。この写真は、地震の発生後5日目に撮影されたものであり、復旧用の工事道路などの築造も完了している。地震直後に24号台風が23号台風とほぼ同じ経路で日本に接近しつつあり、そのため、迅速な工事が行われたためと思われる。

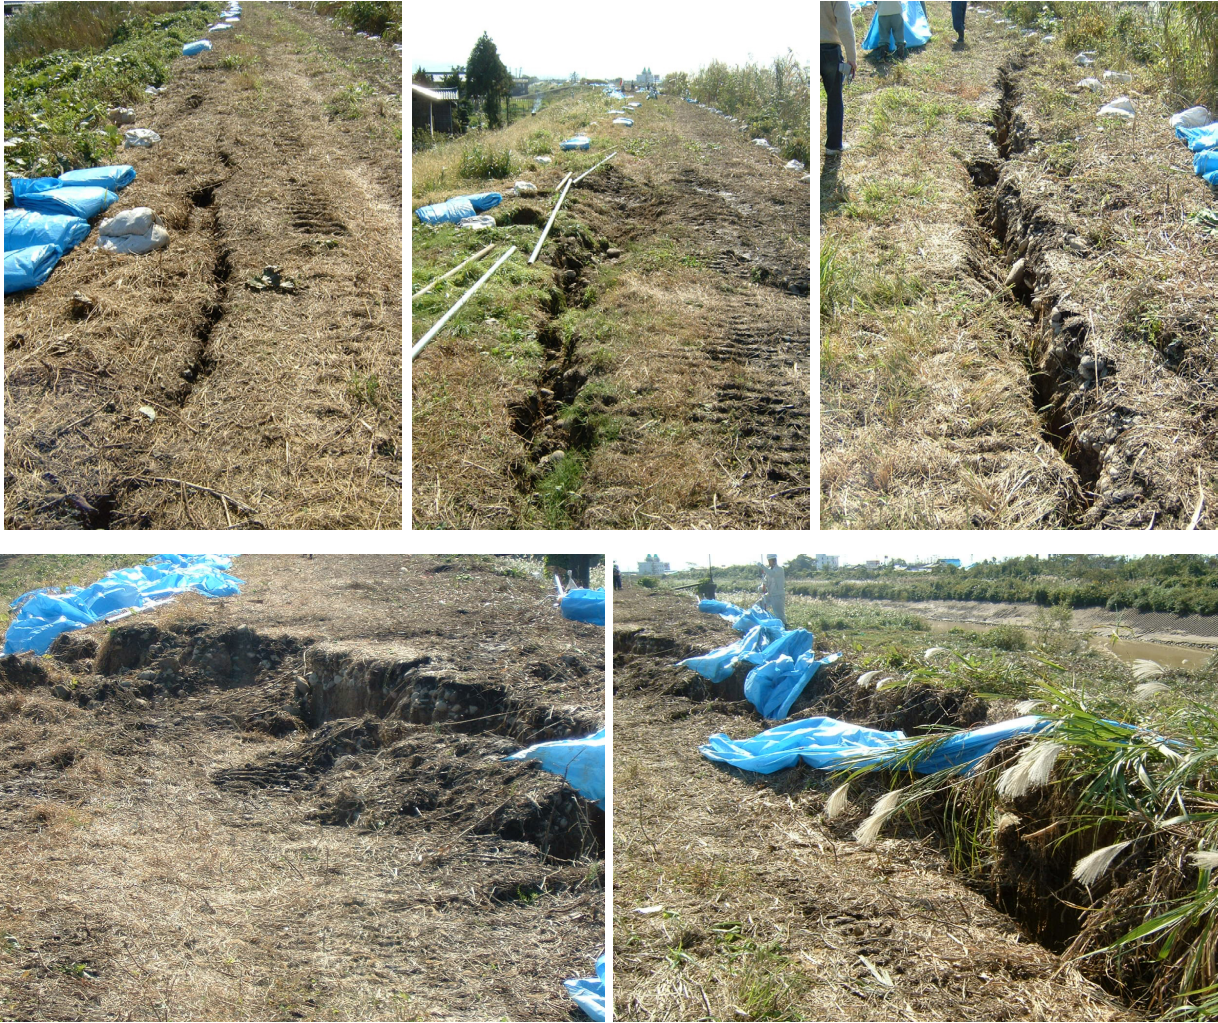
写真4には写真3と同一地点の堤防上の亀裂を示している。上段の3枚は他の地点の堤防被害と同様に縦断方向に亀裂が生じている。ただし、上段中に示すように亀裂の形状が複雑になっているものもある。また、上段左は天端の端部から川側ののり肩に亀裂が見られる。

写真4 刈谷田川山吉町地先の右岸堤防

上段3枚： 堤防上の亀裂 上段中： やや複雑な亀裂の形状

下段左： 堤防上を斜めの亀裂が入っている。このような堤防に斜めの亀裂は珍しい

下段右： 上下に開いた亀裂が生じている。その上にかぶっているのはススキとブルーシート

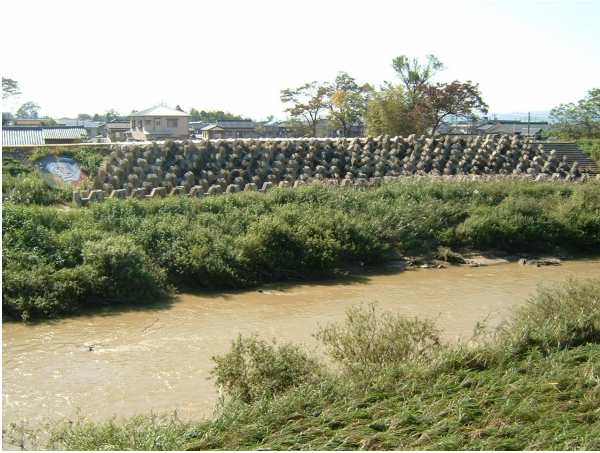
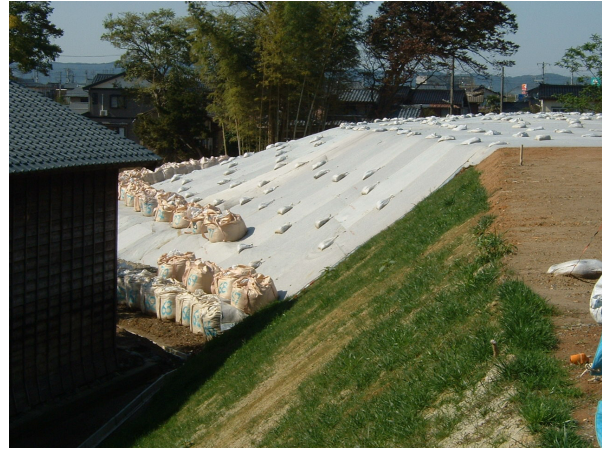
写真5には地震発生の約3ヶ月前の7月13日に発生した水害の破堤点の堤防の様子を示す。右に示すように堤防の天端が堤内地側に拡幅されており、裏のりにはビニールシートがかけられ、地震時にも安定が保たれた。表のり上には波消ブロックによる護岸が施されており、これにも地震被害は発生しなかった。

写真5 7.13 水害の破堤点付近 旧中之島町刈谷田川左岸
 右は左の背後部である。地震被害は発生しなかった

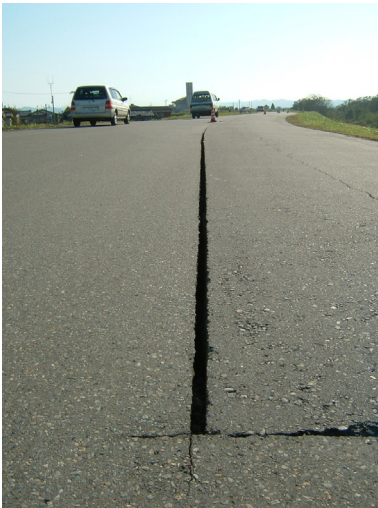
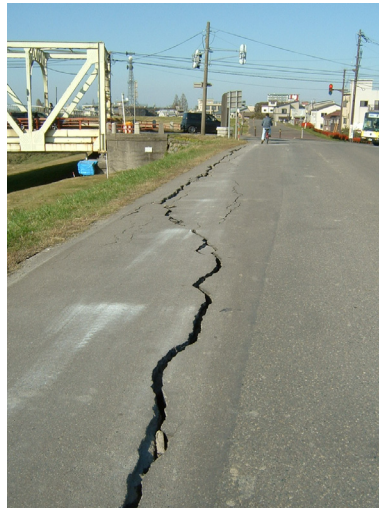
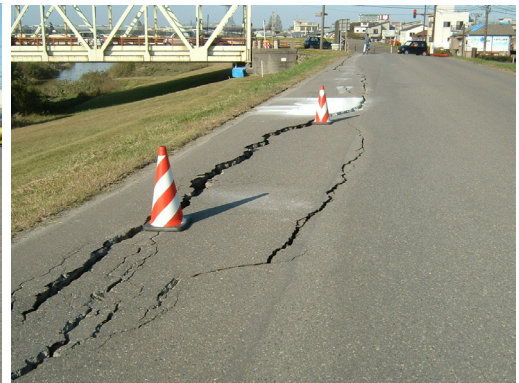
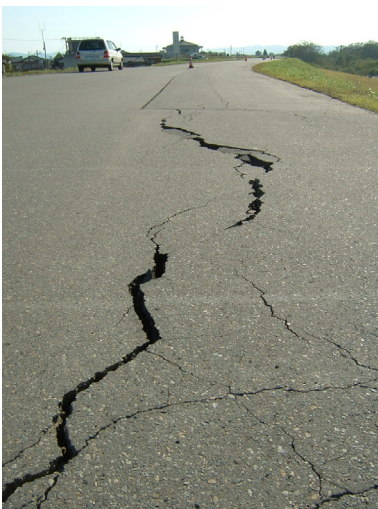
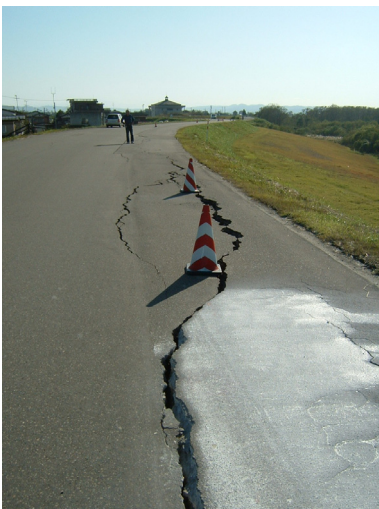
写真6には長岡市中心部付近の信濃川の両岸の天端上のアスファルトの亀裂を示している。国が管理する一級河川信濃川の天端であり、かつ長岡市中心付近を防護し、交通手段としても活用されているため、アスファルト舗装が施されている。左上の写真が示すように、工事に人工的に与え

た切込みから地震による外力によって亀裂が延伸しているようである。

写真6 信濃川長生橋付近の堤防天端上のアスファルトの亀裂

左上：上流左岸 人工的な亀裂から地震による亀裂が延伸
 上中：左岸上流方向
 上左：右岸下流方向
 下左：左岸上流方向
 下中：左岸上流方向 石灰が見える

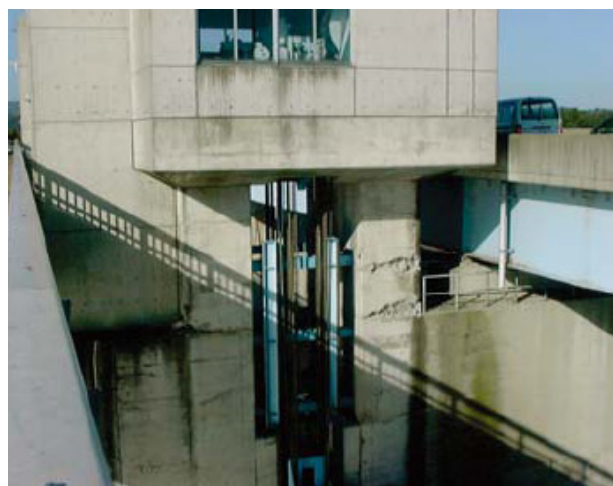
河川構造物の被災が挙げられる。今回の地震では、復旧を要する水門等の被害件数は7件であった。その中でも妙見堰の被災が顕著である。妙見堰は、その上流の JR 東日本の水力発電に用いた水の調節や河床の安定、長岡市への浄水の安定取水のために設けられた施設である。妙見堰の被災は、○管理事務所の亀裂 ○ゲートの被災 ○通信鉄塔の撤去 などである。被災を受けた No.1 ゲートは遠隔操作が不能となった(写真7)。このとき、台風接近による出水が予想されたことから、ゲートを全開とした。このため、浄水のための取水が十分できなくなり、排水ポンプ車や水中ポンプを設置し、直接浄水場へのくみ上げを行った。

写真7 妙見堰 No.1 ゲートの被災¹⁾より抜粋
コンクリートの剥落と鉄筋の露出

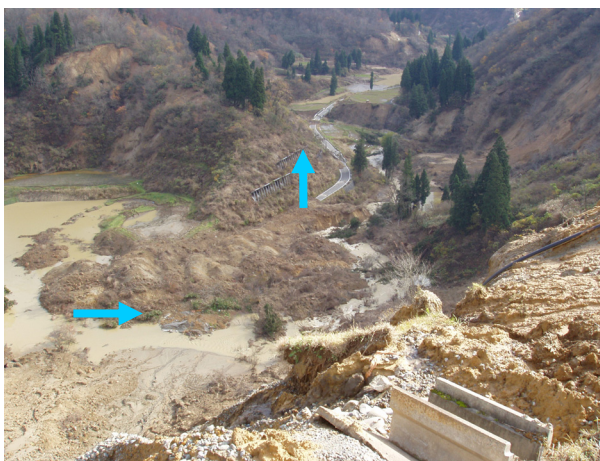
この流域では無数の土砂崩壊により複数の河道閉塞が発生した。そのうち、南平地区周辺の河道閉塞の状況を示す（写真8, 9）。

写真8 河道閉塞箇所（南平，閉塞河道）

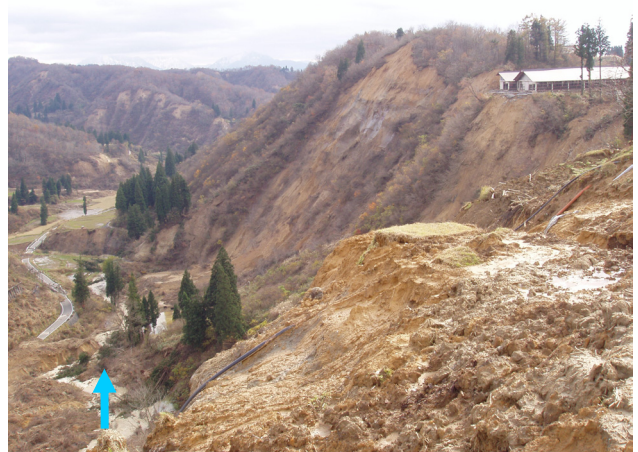
写真9 河道閉塞箇所（写真8の右側状況）

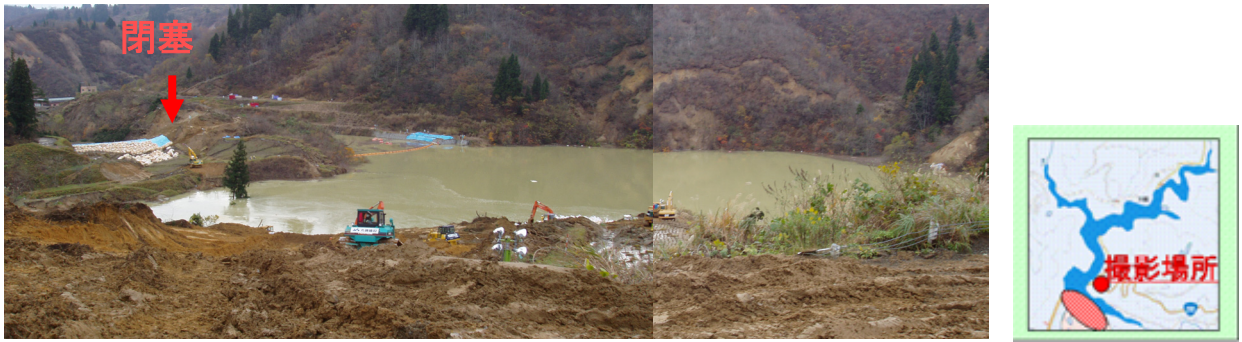
平成 16 年 11 月 13 日当時，国土交通省によると，閉塞箇所の土塊高さは約 28 メートル，閉塞長は約 350 メートル，閉塞幅は約 300 メートルであった．この湖の総貯水量は東京ドーム 2.5 杯分の約 330 万立方メートル，表面積は約 27 万平方メートルであり，越流水位までなお約 200 万立方メートルの余裕があると考えられていた．

写真12 閉塞箇所および震生湖（平成16年11月13日）

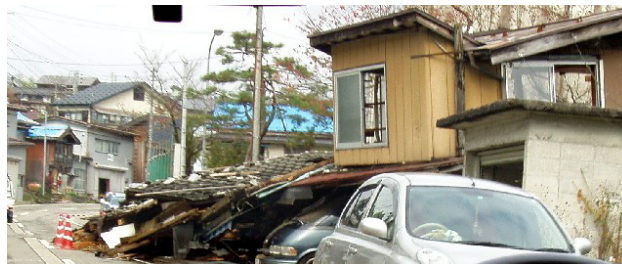
震災により竜光地区でも家屋倒壊などの被害が発生した。平成16年11月9日に避難勧告が解除されたが、その後も上流の東竹沢地区の震生湖の水位は上昇を続けた。もし閉塞土砂が崩壊した場合、土石流は竜光地区へ数分で到達する危険性があったので、上流で土石流センサーを設置したり、竜光地区の河川堤防上に土嚢を設置するなどの土石流緩和対策工を実施した。また、竜光地区では避難経路や警報伝達手法などの体制を整備し、土石流に備えた。

写真16 家屋被災状況（竜光地区）

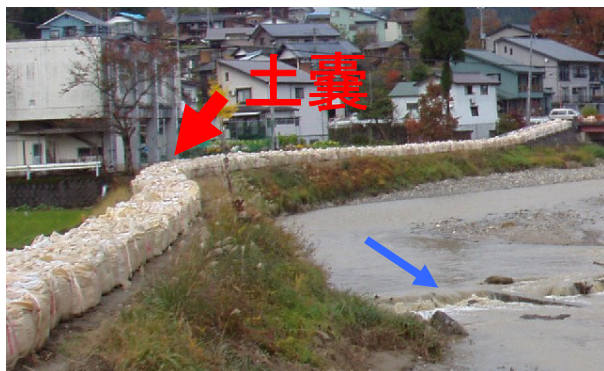
竜光地区の集落の上流では、土石流緩和対策のために芋川本川内にブロック、側面での土嚢の設置など（写真15）で土石流が竜光地区への到達をできるだけ軽減させるための対策が施されていた。芋川の下流域では、大規模な土砂崩壊による河道閉塞は発生しなかったが、小規模な土砂崩壊は至るところで発生しており（写真19など）、こういう崩壊土砂が河道内に流入することにより、流下能力に少なからずとも影響を及ぼしていたと考えられる。

写真15 土嚢設置状況（右岸拡大）

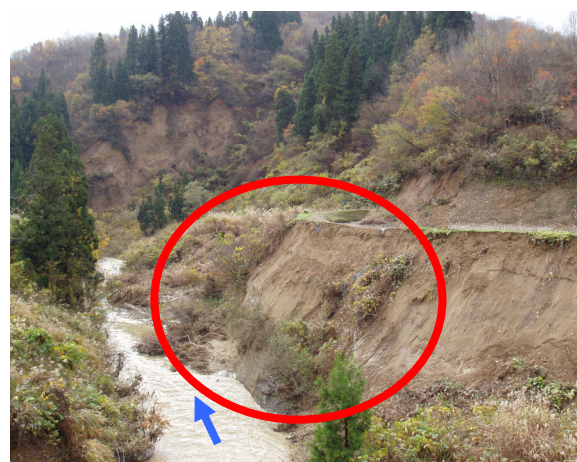
写真19 河道状況（竜光地区上流）
(魚野川合流点より2.5km上流, ○:土砂崩壊)

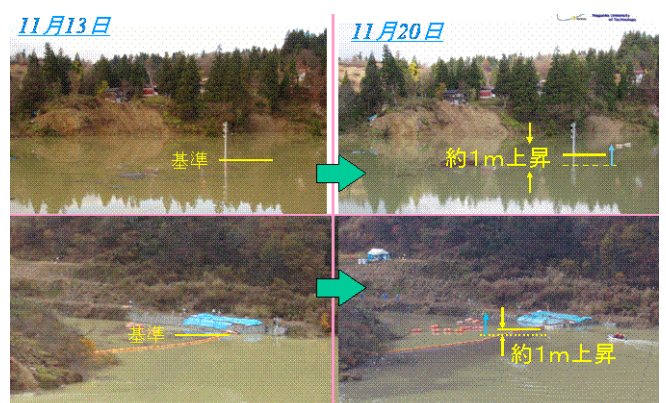
写真 2 0 水位変化
(平成 16 年 11 月 13 日および 11 月 20 日)
(1 週間で約 1 m の水位上昇)
(上：木籠地区，下：閉塞箇所付近)

平成 16 年 11 月 13 日と 20 日の調査を実施し、河道閉塞箇所の構造物の水没量および木籠地区の電柱の水没量を比較した。写真 20 に木籠地区の 1 週間の水位変動差を示す。図より 1 週間で約 1 メートル水位上昇をした事が分かった。

調査期間中 1 日平均 12 ミリメートルの降雨量があり、1 週間で水位が 1 メートル上昇した事から考察すると、この当時の 1 日あたりの排水能力は約 4 万平方キロメートルであったと推測される。よって、この当時の段階では、春の融雪期の流出量には十分対応できなかった可能性が考えられる（注意）。

（注意）その後、閉塞箇所の補修工事が進み、現在では十分な土砂の補強および流出経路が確保されている。
