面的被害と住民避難

樋口 秀

長岡技術科学大学 環境・建設系

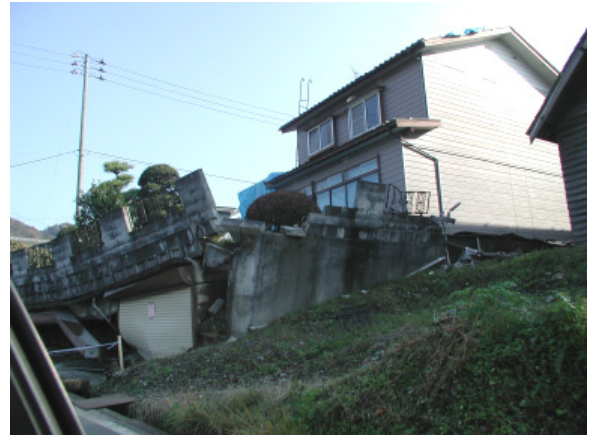
水害で被害を受けた浦瀬地区の近くの丘陵部に位置する水穴町では、幹線道路へのアクセス道が崩落し孤立した集落が見られた。地区内の住宅では屋上を庭として使用していたブロック造の駐車場が倒壊し、住宅本体へも影響を与えていた(写真.1)。

写真.1 倒壊するブロック造の駐車場 (長岡市水穴)

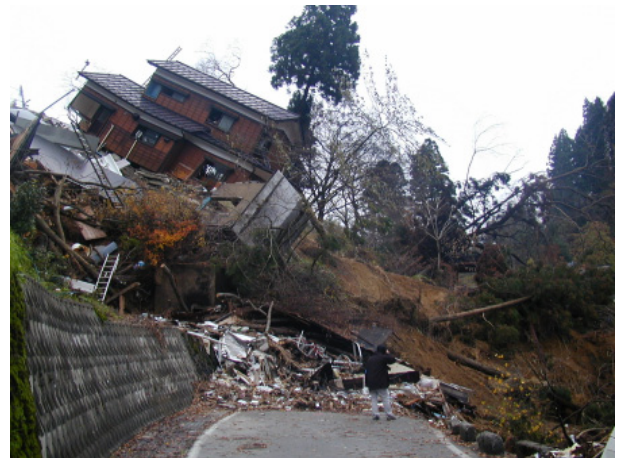
真.2)。地震後火災も発生していたが、土砂崩落により消防隊が現場に到達できず消火活動が十分に行えなかったことが報告されている。

写真.2 土砂崩れにより崩落した住宅 (長岡市濁沢)

長岡市から山古志村へ通じる県道23号線に沿った濁沢町では、大規模な土砂崩落に巻き込まれて住宅が地盤もろとも流出していた(写

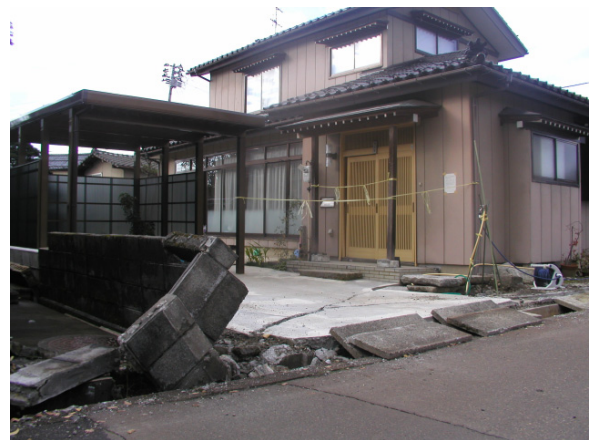
写真.3 倒壊するブロック塀と亀裂の入ったコンクリート地盤 (長岡市中沢)

悠久山公園にほど近い中沢地区は、平坦な地区でありながら被害が大きく、ブロック塀の倒壊、コンクリート舗装材の亀裂、建物の倒壊が集中してみられた（写真.3）。また農業試験場に隣接する悠久町では、小河川沿いの宅地が河川側に沈下することにより多数の住宅が傾斜し被害を受けていた（写真.4）。

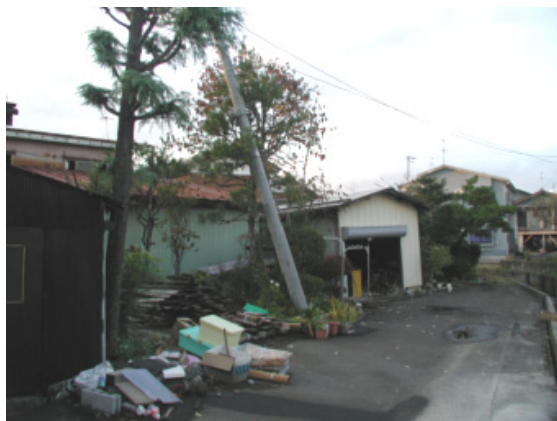
写真.4 傾斜する電柱と倒壊した木造住宅
（長岡市悠久）

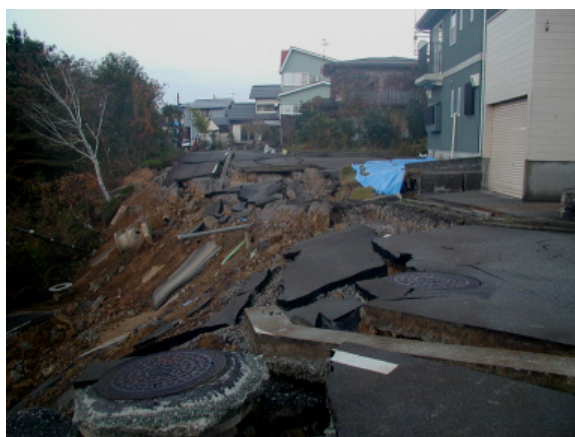
造成地の崩壊が被害を拡大した高町団地では、団地内の約500棟に対して約70棟が応急危険度判定で「危険」と認定されている。また、宅地造成された際に盛り土が行われた宅地や道路で被害が大きい。盛り土部分に建造された外周道路が崩落して住宅の敷地が引きずられたものや（写真.5）、敷地内の土砂が流出して住宅が傾斜する事例が見られた（写真.6）。

写真.5 盛り土の崩落により崩壊する外周道路（長岡市高町）

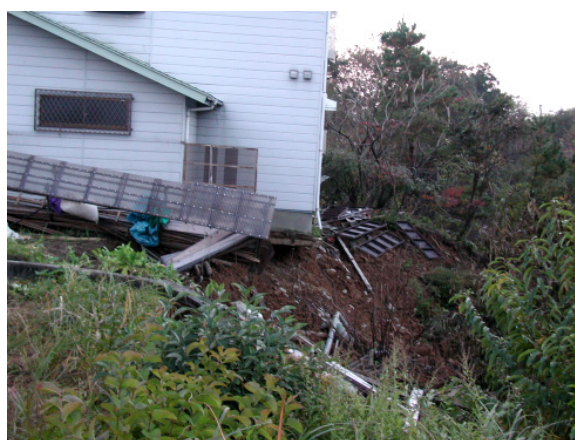
写真.6 流出した土砂により傾斜する比較的新しい住宅（長岡市高町）

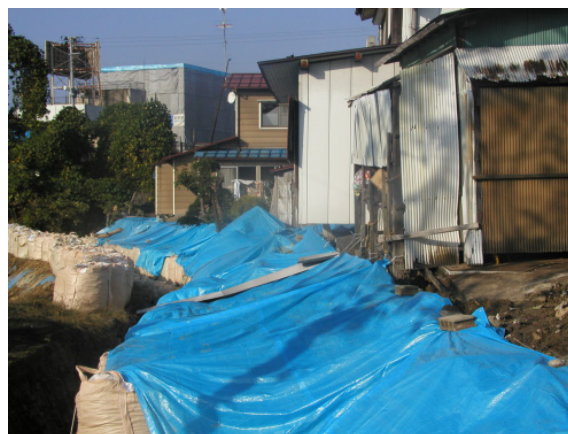
まず、JR上越線の小千谷駅がある信濃川右岸地区では、駅舎と駅構内で大きな被害が見られた。商店街では面的な被害は見られなかったが、被害の大きい建物が点在した。東栄では平屋建ての老朽住宅が完全に倒壊すると共に、小河川沿いの宅地で地盤が流されていた（写真.7）。また建築されたばかりの住宅では、地盤の沈下に伴い建物全体が移動していた（写真.8）。

写真.7 宅地の流出（小千谷市東栄）

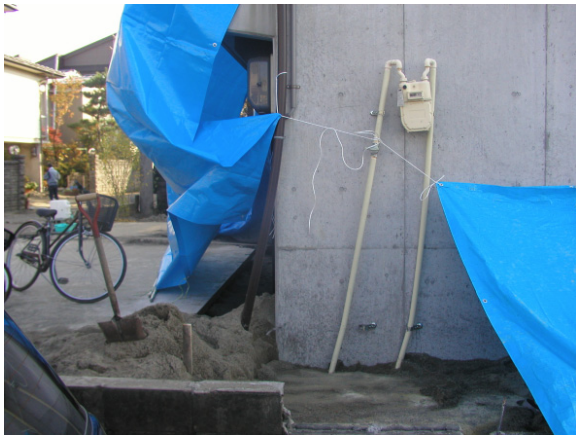
写真. 8 基礎部分の沈下と移動（小千谷市東栄）

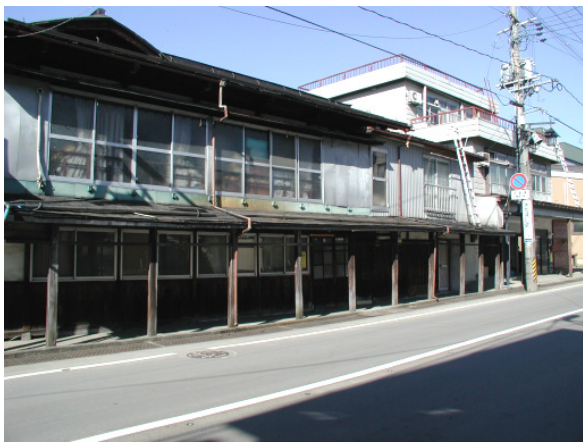
信濃川左岸の本町商店街も、大きな被害を受けた建物と被害の小さな建物とが混在していた。木造の雁木を有する老朽住宅でも、外観上からはほとんど被害が見られないものもあった（写真.9）。しかし、道路に面して開口部を大きくとった併用住宅では1階部分が押しつぶされた倒壊がみられた（写真.10）。

写真. 9 被害が軽微な老朽住宅と雁木（小千谷市平成）

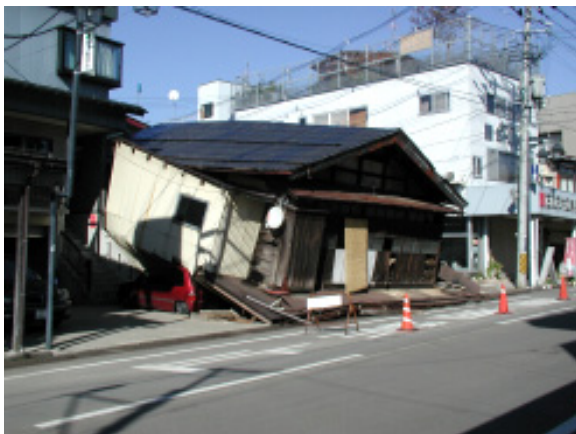
写真. 10 木造住宅の倒壊（小千谷市平成）

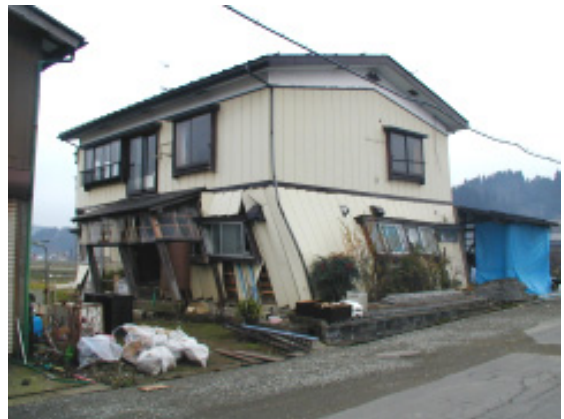
高速道路の西側に広がる吉谷地区や桜町の農村集落では、地盤の影響からか倒壊した住宅が多数見られた（写真. 11）。住宅は点在しているが、個々の被害が大きく壊滅的な状況が窺えた。

写真. 11 木造住宅の倒壊（小千谷市吉谷）

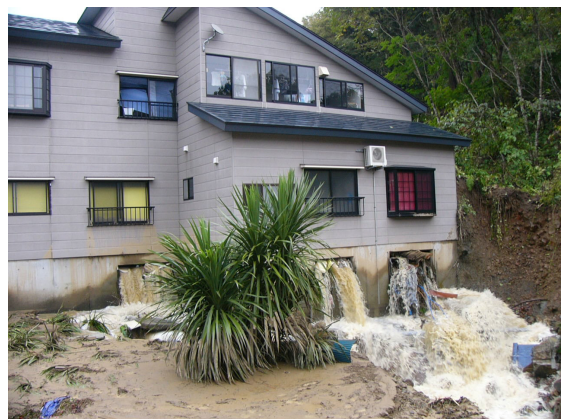
長岡市との境界にある浦柄地区では、震災後に土砂崩れと川の増水により土石流が発生した。この影響で川を堰き止めていた住宅の内部を濁

流がながれた（写真. 12）。地域全体が大きな二次災害を受けている。

写真. 12 河道を堰き止めた住宅（小千谷市浦柄）

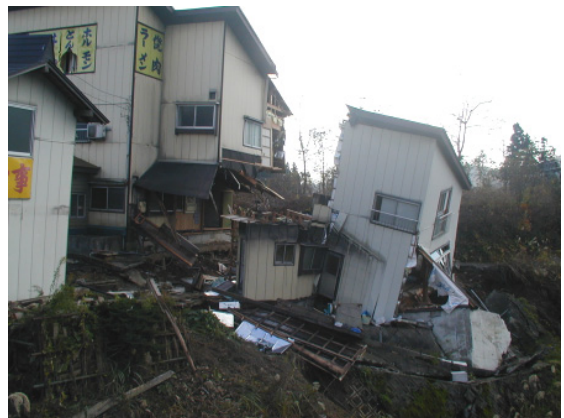
川口町との境界に位置する木津では、国道17号線に面した食堂の建物で、敷地内の土砂が流出したため住宅本体が引き裂かれていた（写真. 13）。国道の横の崖下にはJR上越線があり、国道と共に土砂崩落など大きな被害がみられた。

写真. 13 地盤の流出により切断された住宅（小千谷市木津）

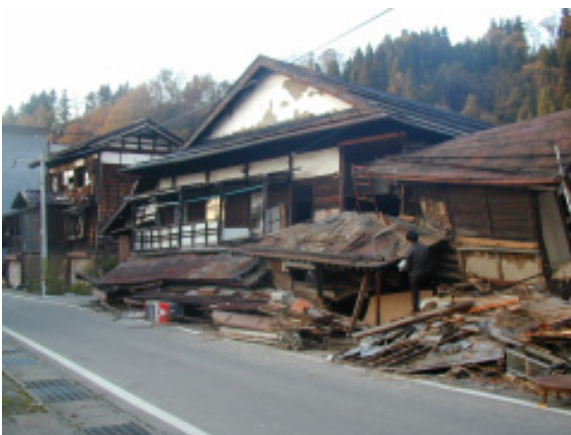
概して古い木造住宅で被害が大きく、1階が潰れる形での倒壊が目立つ。役場やJR越後川口駅がある川口地区では、約半数の建物が大きな被害を受けていた。特に木造の老朽住宅や店舗では1階部分が大きく傾いたり、つぶされたりする事例が多数見られた（写真.14,15）。全壊率が高い中で、近年に建築された高床式の住宅では被害が小さかった。

写真.14 1階部が潰れた木造老朽住宅
(川口町川口)

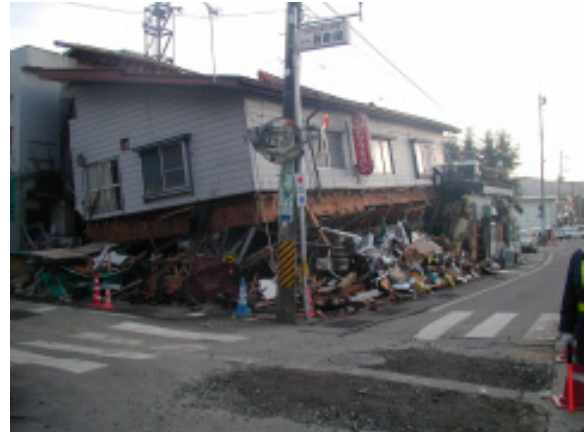
写真.15 倒壊した木造店舗（川口町川口）

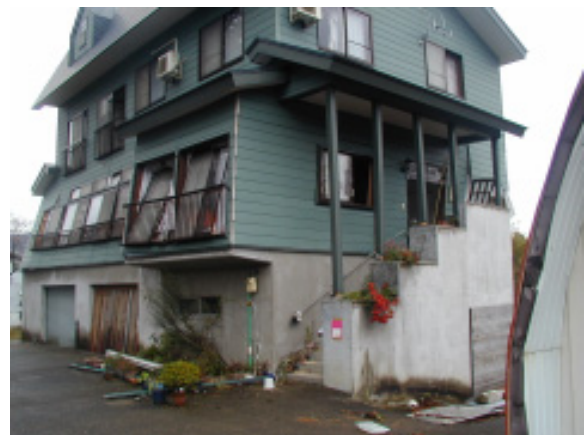
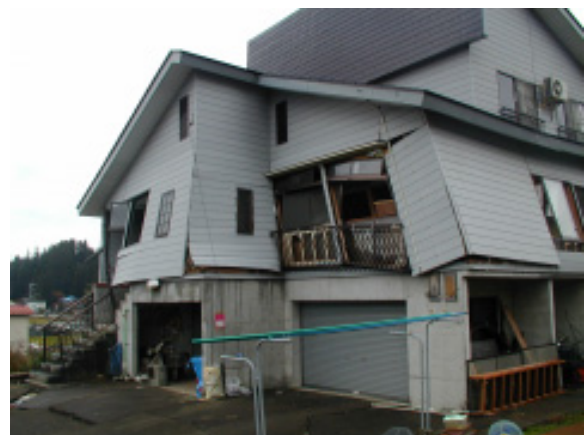
他の地域で被害が少なかった高床式住宅であるが、田麦山地区では倒壊するものも見られた。

これらの倒壊原因としては、壁量バランスが悪いことと、接合部の緊結が十分に図られていないことが指摘できる（写真.16,17）。

写真.16 倒壊した高床式住宅
(川口町田麦山)

写真.17 倒壊した高床式住宅
(川口町田麦山)

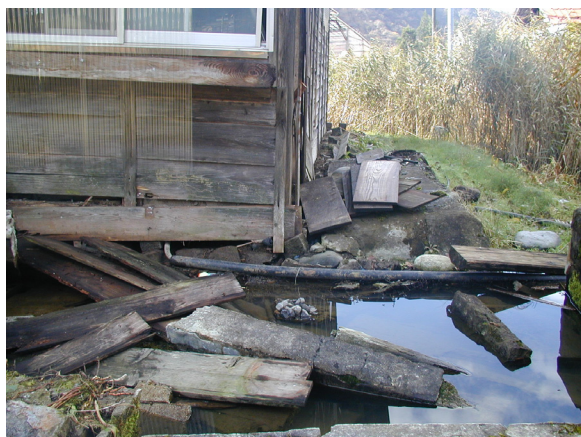
旧広神村と中山トンネルで繋がる東竹沢地区の小松倉集落では、古い木造住宅で土台が礎石からずれる被害が複数みられた（写真. 18）。この集落では内部の被害は別として倒壊した住宅は少なかったが、東竹沢地区から他の集落へ繋がる道路は土砂崩れ等により壊滅していた。同地区内の梶金集落では、集落全体の住宅が倒壊しており、一部の住宅では2階部分が数メートルも飛ばされていた（写真. 19）。

写真. 18 基礎部分が移動した住宅
(山古志小松倉)

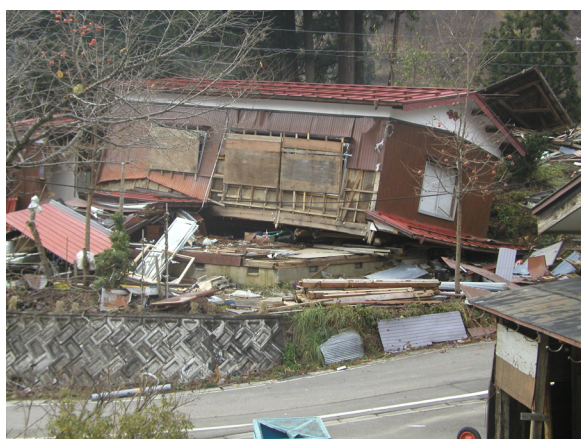
写真. 19 1階部が倒壊した木造住宅
(山古志梶金)

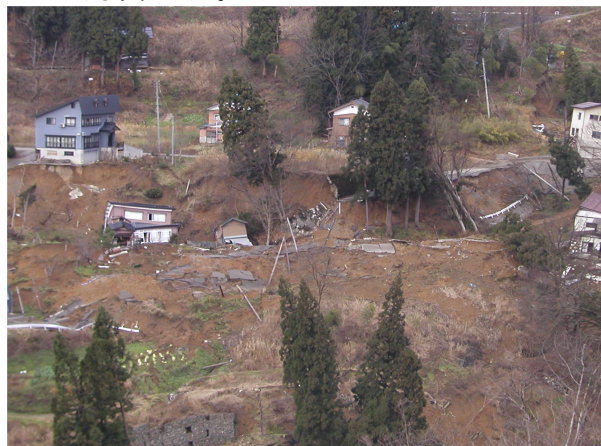
旧山古志村役場から谷の反対側に位置する油夫の集落は原型を留めないほどに、道路や宅地の崩壊が見られた（写真. 20）。

写真. 20 大規模な土砂崩れと住宅の倒壊 (山古志竹沢)

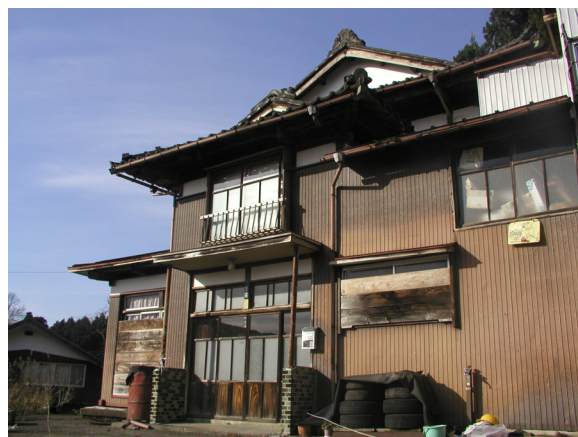
しかし、村内の北西部に位置する虫亀地区では、道路等の土木構造物を除き全体に建物被害が小さく、老朽住宅でも外観上の被害は小さい（写真. 21）。ただし、構造が簡易な養鯉場では、

写真. 21 被害の小さい木造住宅 (山古志虫亀)

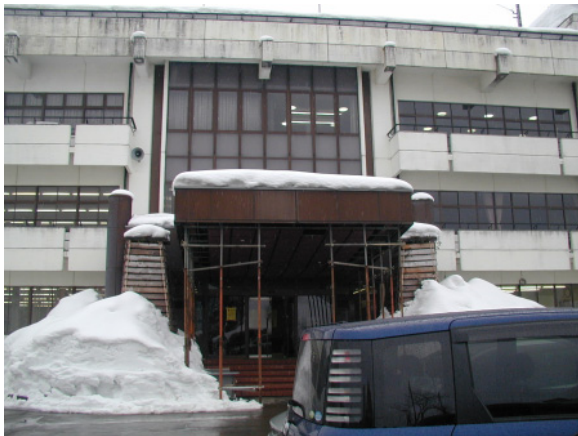
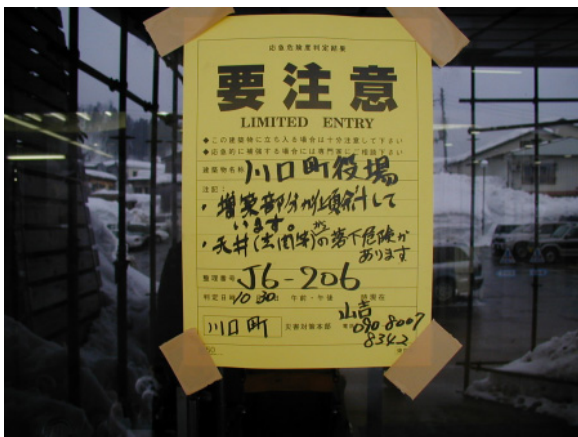
川口町では応急危険度判定で要注意と判定されている（写真. 23, 24）。住民への対応は主として役場の外で行うことが強いられた。

写真. 23 被災した川口町役場

写真. 24 要注意と判定された役場のステッカー
一（川口町）

災害対策本部となるべき庁舎施設が被災すると、災害復旧に遅れが生ずることが予想される。最低限の耐震化を含めた災害対策を図っておく必要がある。

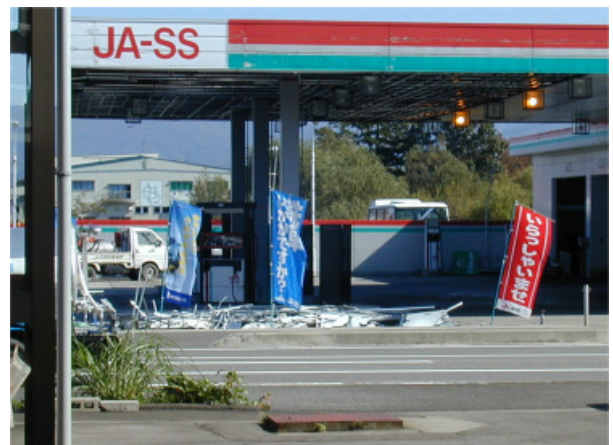
民間施設には様々な用途、構造がみられ、震災被害の程度も異なっている。まず、鉄骨造のガソリンスタンドでは、天井材が崩落していた（写真. 25）。他の施設でも大空間を有する建物の天井材が崩落する事例は多数見られた。天井材の崩落による直接的な被災状況は不明であるが、大規模な地震時の特徴として再考する必要がある。

写真. 25 天井材が崩落したガソリンスタンド
（小千谷片貝）

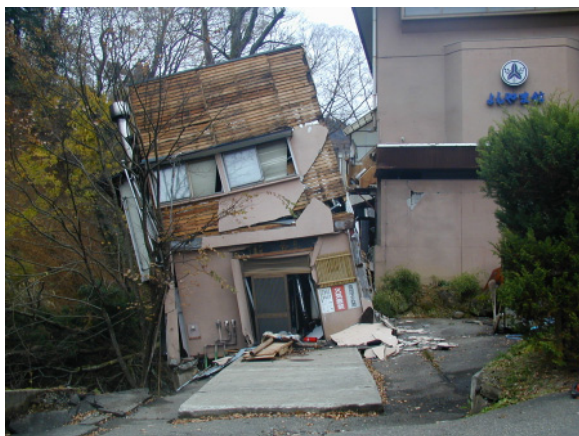
長岡市蓬平では、温泉旅館が大きな被害を受けている。太田川の上流で、地区内を流れる小河川沿いで、建物被害が見られた（写真. 26）。鉄骨の梁とコンクリートスラブ、外壁の接合部分が離れ、被害が大きくなっている（写真. 27）。

写真.26 倒壊する旅館の付属建物
(長岡蓬平)

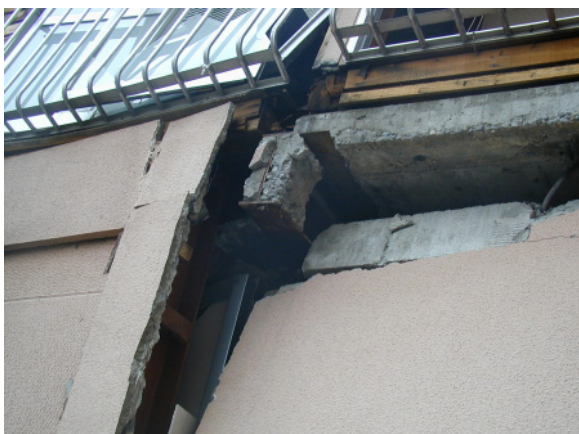
写真.27 緊結が不足した接合部 (長岡蓬平)

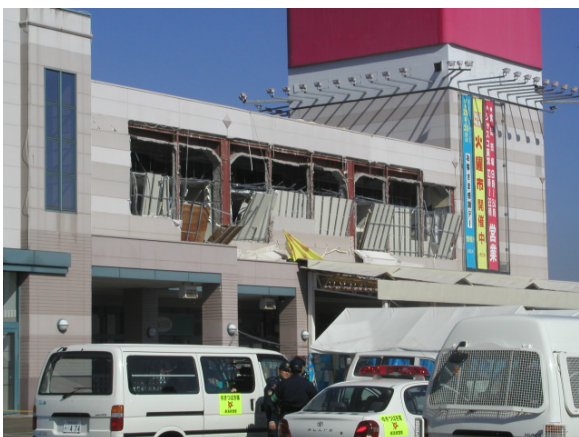
小千谷市ではRC造またはS造の大規模な小売店舗で大きな被害が見られた。特に郊外部の大規模店は外装材が剥離して内部が露出していた（写真. 28）。また、別の入り口では天井の構造材が崩落して入り口を塞いでいた。怪我人の存在は把握できていないが、死者等の被害がな

写真.28 外壁が崩落したRC造大型店舗
(小千谷市平沢新田)

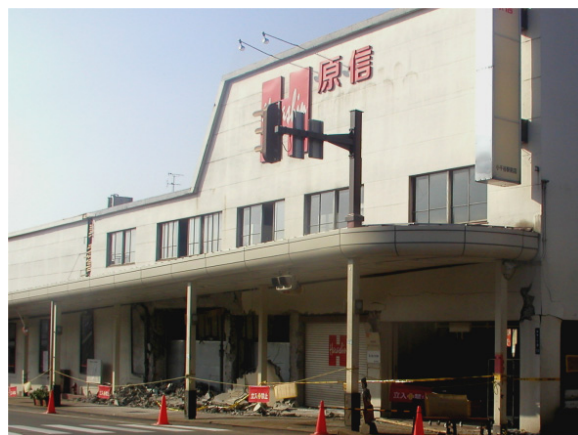
かったのは不幸中の幸いである。同市中心部のRC造小売店も外壁材や柱に大きな被害が見られた(写真.29)。被災した建物の解体工事後に再建が進まない場合、中心市街地の衰退を加速させる懸念がある。

写真.29 外壁が崩落したRC造大型店舗
(小千谷市東栄)

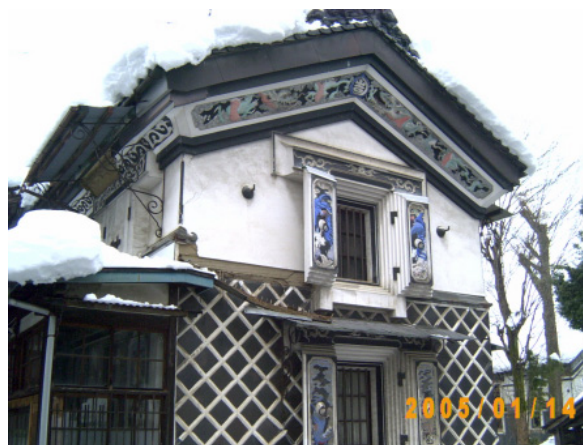
また、民間施設の中で歴史的に貴重な施設でも大きな被害が見られた。長岡市では、都市景観賞を受賞した酒造業者の倉が被害を受けた(写真.30)。所有者にとっては補修するメリットが小さいため、その存続が危ぶまれている。民間の貴重な歴史的建造物が被災した場合、被災後の修理等がスムーズに進められるようなシステムを構築しておくことが重要だと考える。

写真.30 被災した歴史ある倉
(長岡市摂田屋)
