仮設住宅の居住性

木村 悟隆

長岡技術科学大学 生物系

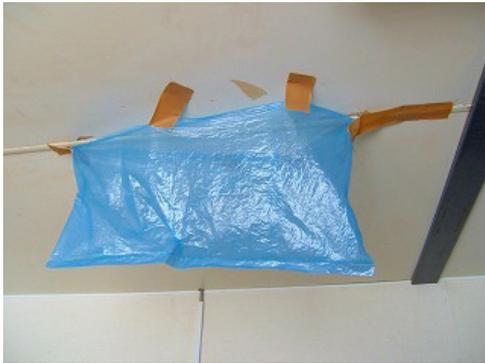
避難所から仮設住宅に移って間もなく1年目の冬。漸く仮住まいながら、家に入れたと思ったのも束の間、天井からの滴水水で住民は悩まされた。「布団が一晩でびしょ濡れになる」、「電気がショートした」、「煙が出た。火を噴いた」という話を多数聞いた。滴水水を受けようとする住民の涙ぐましい工夫の一例を写真3, 4に示す。

写真3 天井からの滴水水を袋で受ける

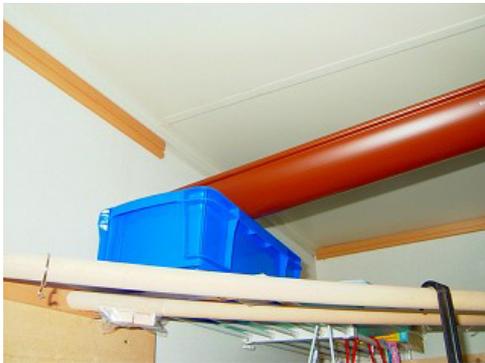
写真4 雨樋で滴水水を受ける

(水害の仮設。地震の仮設と同様の不具合があった)

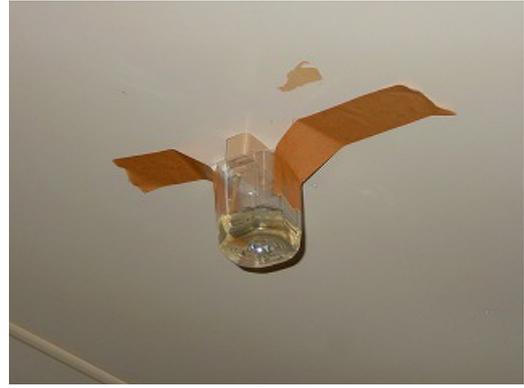
また、写真5～7から、電気配線の穴等から水が落ちてきて、漏電寸前の状況になっていたのが分かる。

写真5 蛍光灯の天井ソケットから落ちる水をペットボトルで受ける

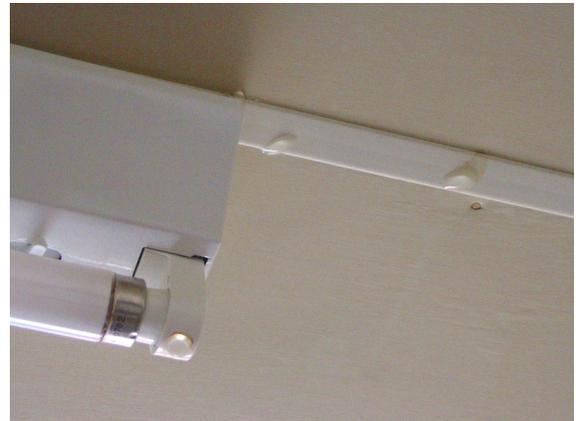
写真6 天井の繋ぎ目から滴る水。蛍光灯のソケットも濡らしている

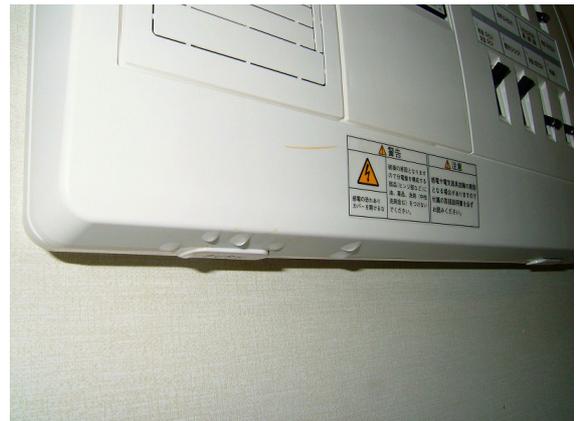
写真7 配電盤を伝わる水

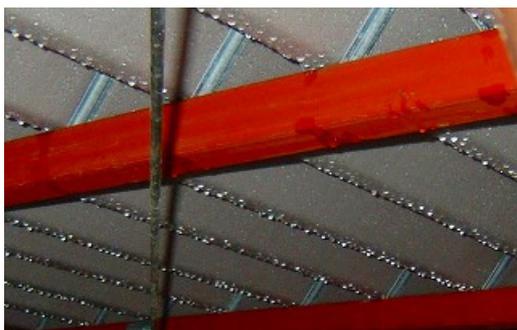
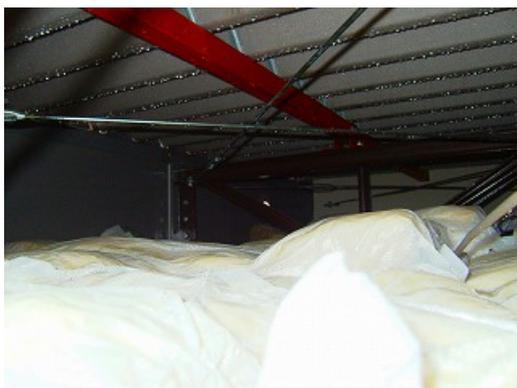
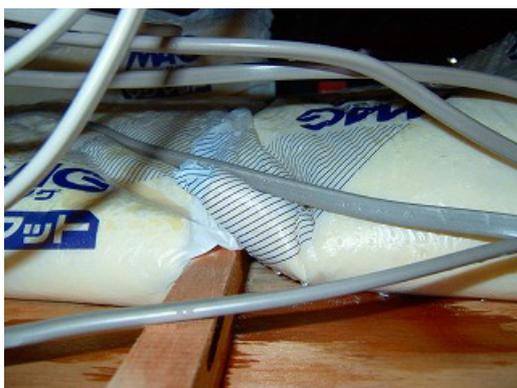
こうしたお宅では、天井板をずらして、断熱材を触るとびしょ濡れであった。また、写真8の様に、折板の裏側に水がびっしり付いていた。

写真8. 屋根裏の様子。折板に水がびっしり付いている（上）。その水が断熱材や天井板を濡らす（中、下）

断熱材が濡れることにより、断熱効果が無くなるばかりか天井を冷やし、天井板に結露を発生させていた場合もあった。

室内の暖気が屋根裏で結露 室内の暖かい空気は、天井板の合わせ目等の隙間を通して、屋根裏に入り込む。含まれている水蒸気が飽和して、折板で結露する（図2）。折板が雪で冷やされて、結露し易くなったと思われる。

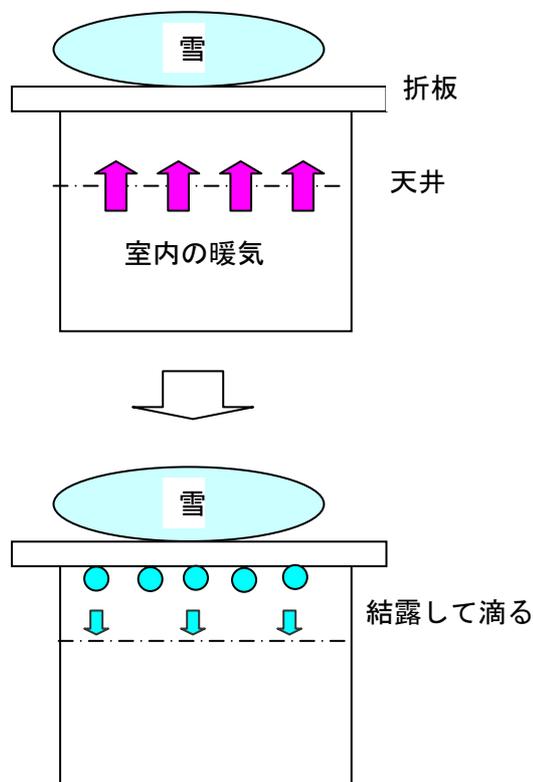
図2. 天井裏での結露のメカニズム

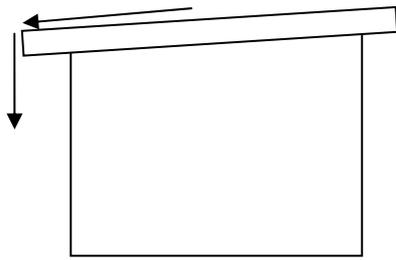
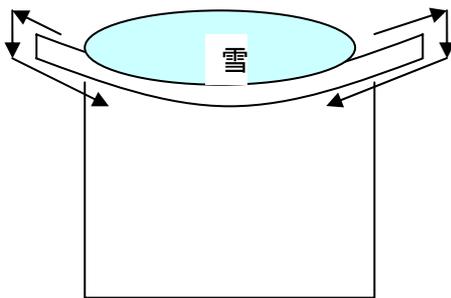
軒からの漏水 折板にはごく僅か傾斜がついていて、軒先から雨水、雪解け水が落ちる様になっている。しかし、雪が積もるとその重みで折板が変形し、軒先から水が回り込んで屋根裏に入り込む。また、屋根に積もった雪により、水の流れが堰き止められて溜まり、勾配の上の方から回りこむ（図3）。

雪の無い時：勾配の下に水が流れる

雪のある時：折板が変形して水が軒を回り込んで漏水する

図3 軒からの水の回り込み

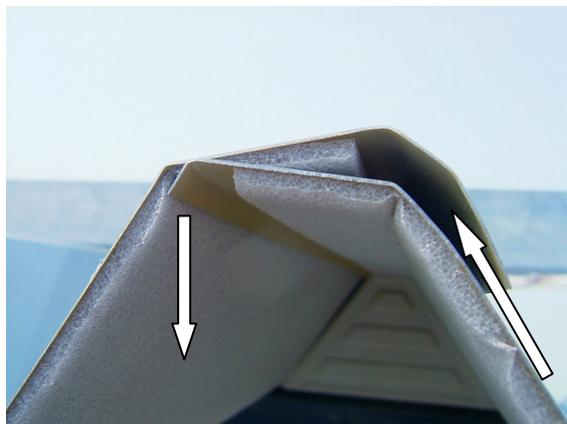
折板の合わせ目からの漏水 折板を谷間で重ねていないため、雪で堰き止められた雪解け水が折板の合わせ目の高さに達すると、そこから屋根裏に漏水する（写真9）。

写真9 折板の合わせ目からの漏水

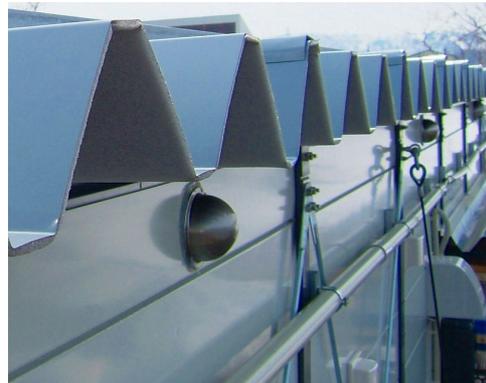
写真 10 2005 年 1 月末～2 月に設置された換気口

これらの問題に対して、新潟県とプレハブ建築協会により、翌年 2005 年 1 月末から 2 月に掛けて、天井裏に換気口が取り付けられた(写真 10)。しかし、滴水は減少しなかった。また、室内が寒くなったと聞いている。

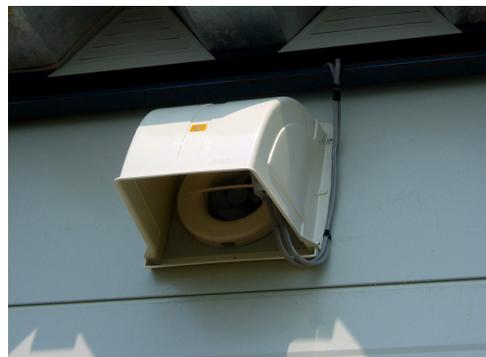
写真 11 2005 年 6 月頃に設置された屋根裏換気扇

雪解け後の 5 月～7 月にかけて、更に天井裏の換気を行うため、電動の換気扇が屋根裏に取り付

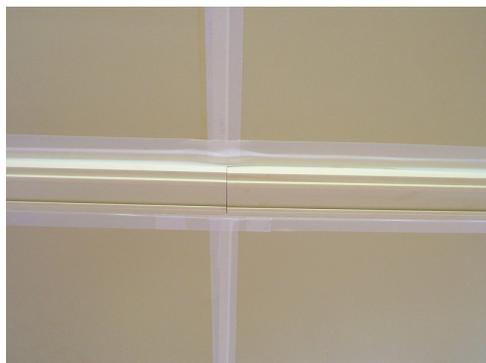
写真 12 天井の合わせ目にテープ

けられた(写真 11)。また、室内の暖気が屋根裏に入るのを防ぐために、テープで目張りがされた(写真 12)。更に、軒からの漏水を防ぐために、軒にコーキングや水切りが追加された(写真 13)。2 年目の冬(2005 年末～2006 年)では、滴水は殆ど見られなかったことから、こうした対策が効果を上げたと思われる。ただし、換気扇は 24 時間回っているため、夜、音がうるさいという苦情が出た。また、室内が寒い、天井が結露するといった新たな問題が見られた。

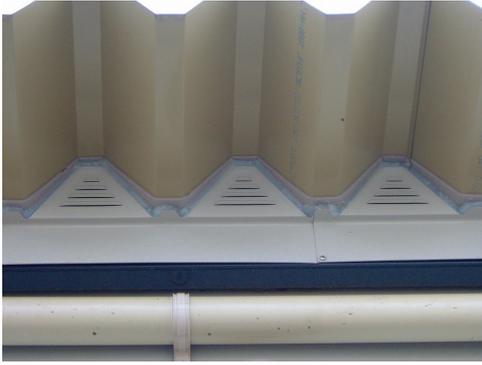
写真13 コーキングされた軒

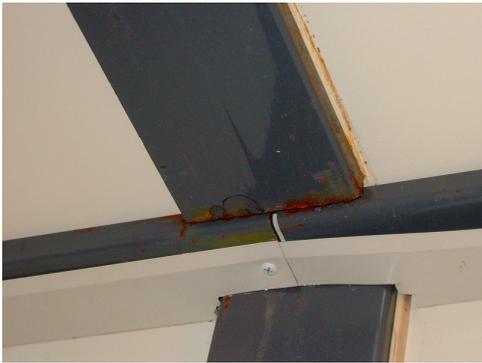
仮設住宅の柱は鉄で出来ており、柱の一面は戸外に晒され、反対の一面は室外に露出し、熱橋となっている。そのため、冬は激しく結露し、夏は逆に40℃を越える高温になった（写真14）。

写真14 むき出しの鉄柱

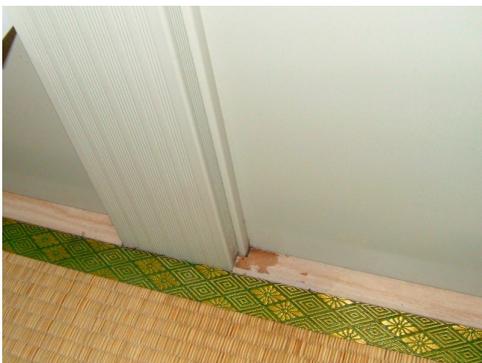
1メーカーだけは、柱にプラスチックカバーがされており、結露や熱さを軽減していた（写真15）。梱包用のプチプチシートや発泡スチロールを貼ることによっても同様な断熱効果を得ることは出来るが、住民自ら行ったのは非常に少なかった。

写真15 プラスチックカバーされた柱

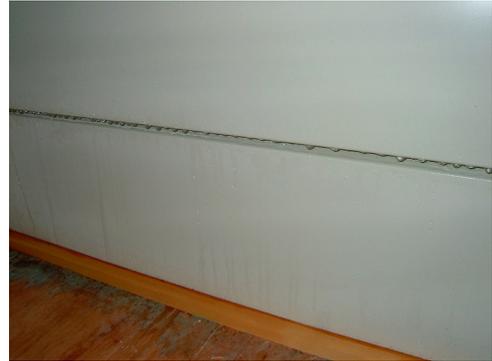
また、壁の結露も酷かった。特に壁パネルは断熱材の周りを鉄板で巻いた構造であり、それを積み重ねるため、そのかさね合わせの部分が熱橋となり結露した。あるメーカーでは、そのかさね合わせの部分の厚みが薄くなり、かつ凹んでいるため、激しい結露になった。結露水が押入れや床を濡らし、カビを発生させたり、物が置けなくなっていた（写真16）。

写真16 組み立て型の壁の結露

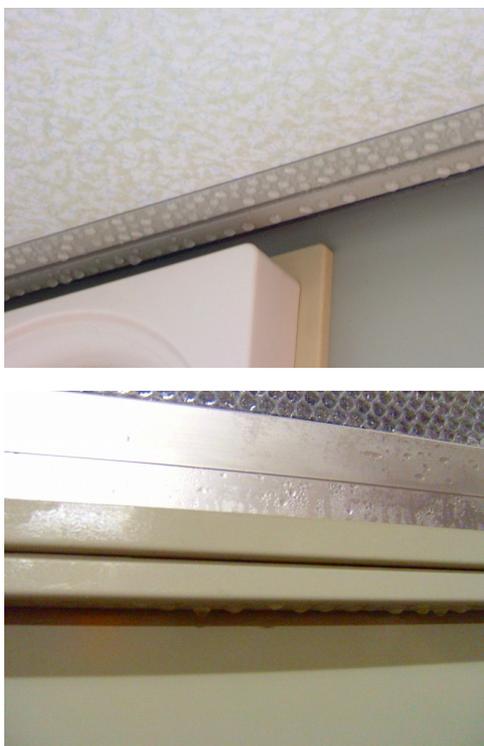
ユニット型仮設住宅は2社が供給している。そのうち一社のものでは、激しい結露が見られた。天井の部材の一部に水玉状の結露が発生した（写真 19 上）。また、窓枠を固定する鉄のフレームが結露して、ここかた落ちた水が畳を濡らし、カビを発生させた（写真 19 下）。これらの部材は、熱橋になっていると思われる。

写真 19 ユニット型仮設住宅の結露。天井（上），窓枠（下）

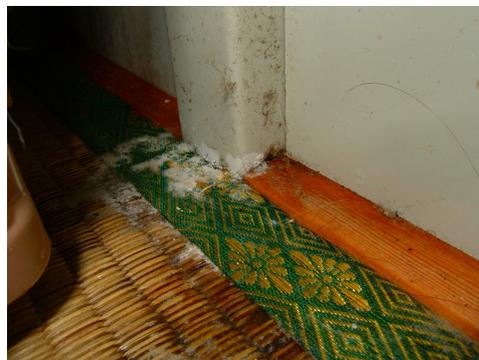
また、壁や、特に柱状に室内にせり出した部分で結露した。角部屋で壁が雪で覆われた時の結露は特に酷かった。畳におにぎり大の白カビを発生させたお宅もある。健康被害が心配された。

写真 20 ユニット型仮設で発生したカビ

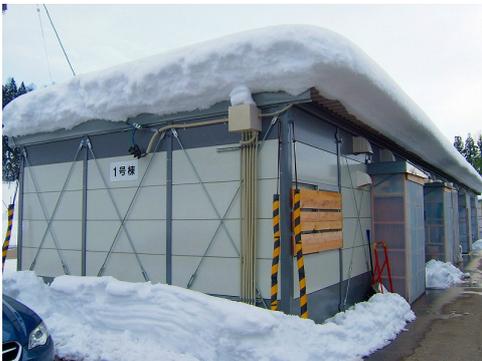
被災地は豪雪地帯である。耐雪 2 m とされていたが、中越の雪は重いため、1 m 程度で戸が開きにくくなった。2 m 近くまで放置したところ、建物全体がくの字に歪んだり、ひし形に傾いたところがあった。耐雪設計が不十分であったといえる。また、2 年目からすき間風が入るようになったという声も聞く。これも、積雪の重みで生じた可能性がある。建物の不同沈下も生じており、2 年目の今年 2006 年 4 月に沈下量の測量が全ての仮設で行われている。

写真 23 雪下ろし直前の仮設住宅

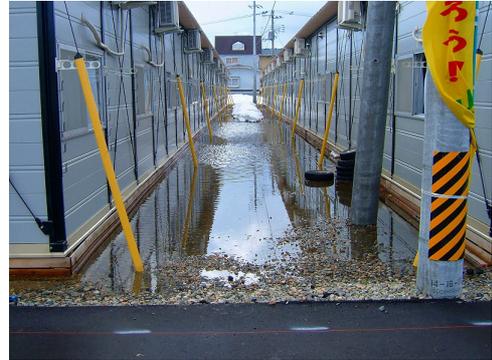
1 年目の春、雪解けの時期になると、雪解け水が敷地に溜まり、中には池の様になったところがあった（写真 24）。

写真 24 排水されずに溜まった水

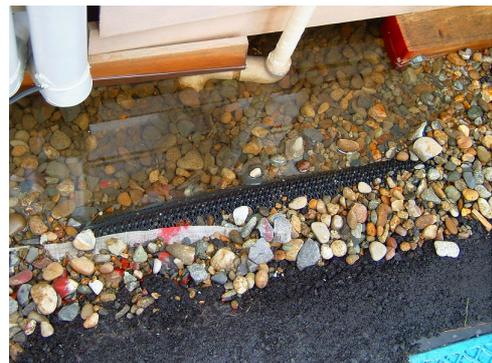
仮設住宅の敷地には、メッシュ状に針金を織り上げ、側面から水を吸い込むタイプの排水管が敷設されていた（写真 25）。しかし、仮設住宅の多くが、粘土質の軟らかい土の上に建てられていた

ため、そのメッシュが目詰まりしていた。また、建物を建ててから、その周りに砂利を敷き、その砂利の中に排水管を敷設したため、排水管の高さは敷地より高くなり、排水の役に立たなかった。住民は、「水上住宅の様だ」と不安がった。

写真 25 埋設されていた排水管

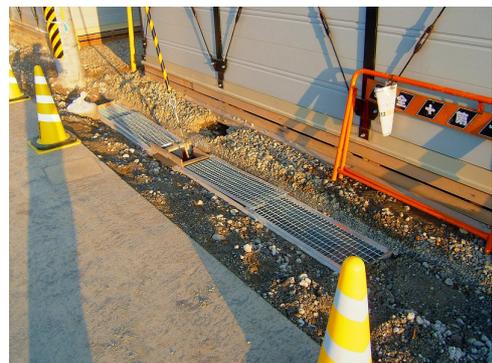
写真 26 追加された U 字溝

これらの排水不良は、1 年目の 3～5 月にかけて U 字溝の埋設や排水管を深く埋めなおすことで解決された。しかし、その後のメンテナンスが不十分のため、土砂で埋まったり、ゴミが詰まったりして排水能が低下しているところも見られた。
