# 新潟中越沖地震による柏崎市中心部の 土地建物被害状況について

長岡技術科学大学 環境・建設系 都市計画研究室

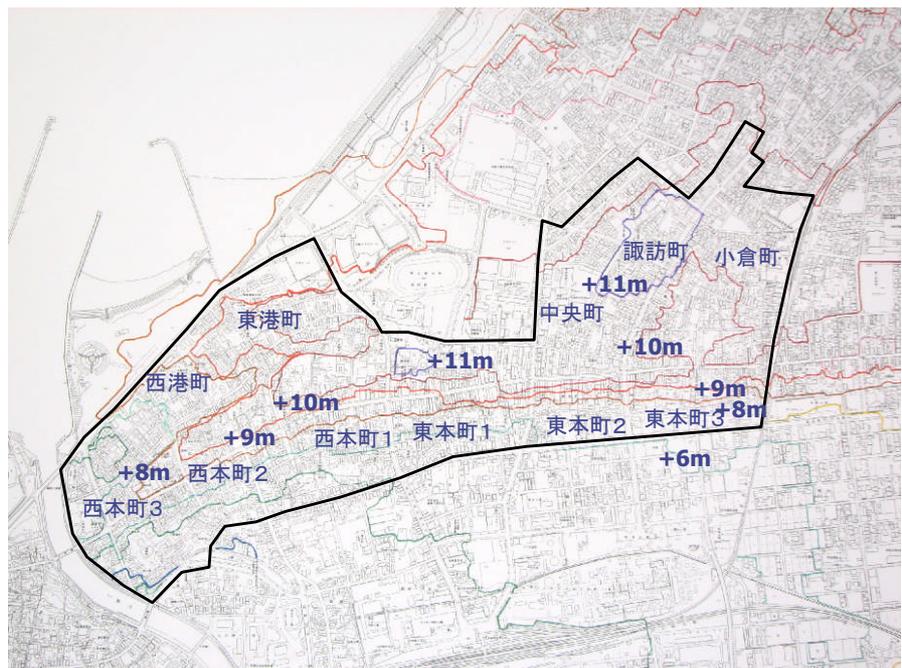
図1 柏崎市中心部の地形と調査対象範囲

西を鶴川、東を鯖石川が創り出した沖積平野である刈羽平野の最も海岸に近い部分の砂丘上に、中心市街地は形成されている（図1）。鶴川右岸側に広がる現在の中心市街地部分は、高田から新潟、村上を経て鶴岡に至る北国街道の宿場町として栄えたまちである。砂丘上の最も高い部分に寺社が東西に並び、すぐ南側を街道が走る形でまち（現在の西本町、東本町）を形成したのが原型である。

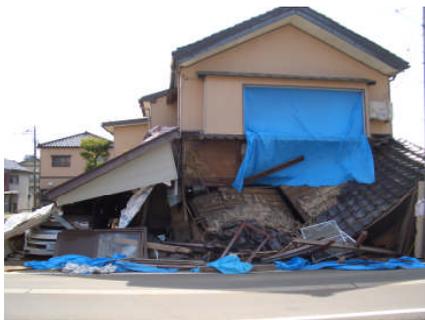
写真1 例示－被害大

被害状況は、まず建物について「被害大」は、修復が不可能であると考えられるものであり、解体されているものや解体が終わったもの（地震の被害が要因のもの）を含んでいる（写真1）。「被害中」は、被害は大きい（倒壊の危険性がある）が、修復が可能であると考えられるものである（写真2）。「被害小」は、大きな修復無しで長期間の使用が可能であると考えられるものであり、「被害無」は被害が目視で確認できなかったものである。

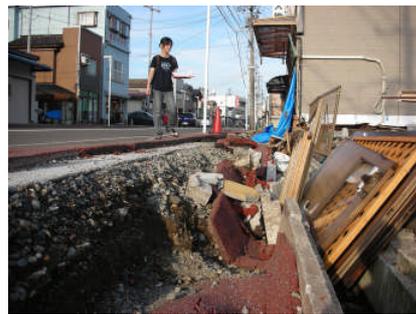
それぞれの被害実態を町丁目ごとに見ると、建物被害が大きく、解体中もしくは解体済みの敷地（パターン⑦・⑧）が多いのは西港町（26.0%）、東本町二丁目（19.9%）、東本町三丁目（19.0%）、西本町二丁目（17.8%）となった（表2）。特に、西港町、西本町二丁目は建物以上に地盤そのものに大きな被害を受けた敷地が多い（写真3）。また、対象地区内には寺社が多く存在するがそのほとんどが倒壊又は大きな被害を受けており地域のよりどころが失われている（写真4）。

写真3 地盤沈下による宅地被害  
（西本町2丁目）

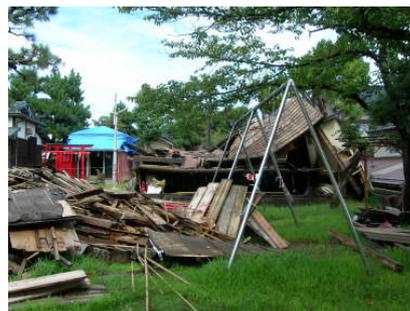
写真4 倒壊した神社  
（西本町2丁目）

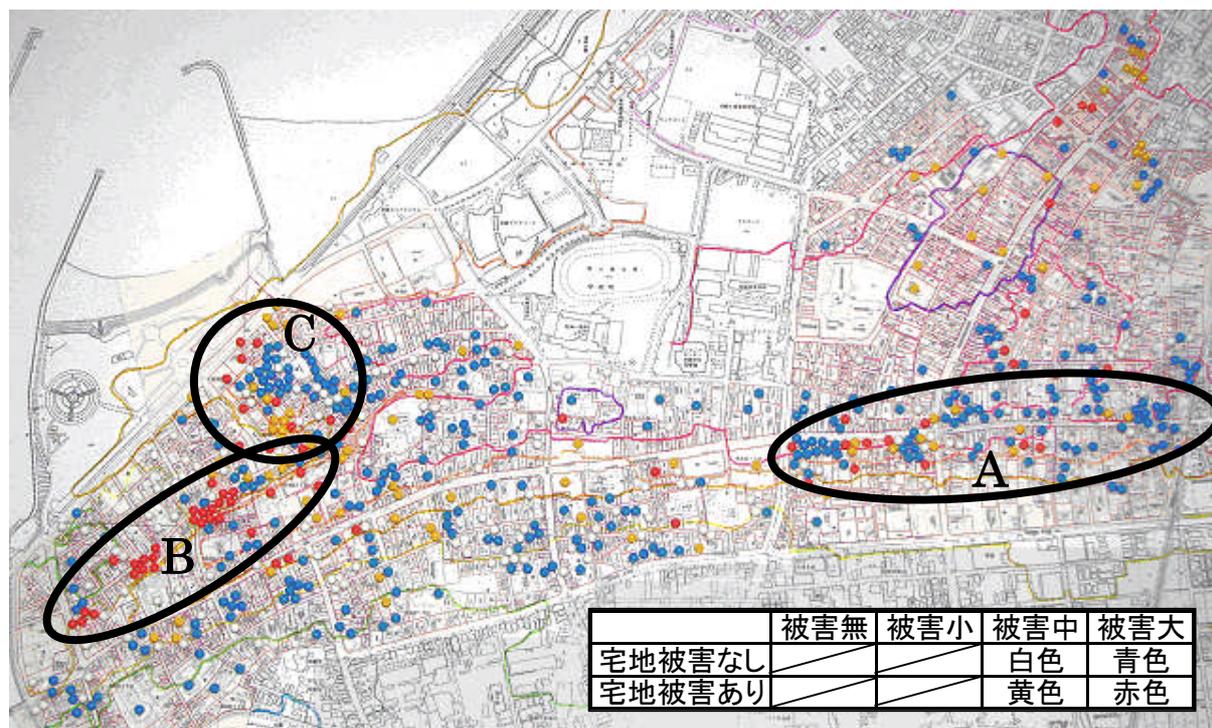
図2 調査対象地域の被害状況

各敷地の被害状況を視覚的に判断するため、4色のマップピンで表現した（図2）。この図から大きな被害が見られた地区が3ヶ所（A、B、C）浮かび上がる。

A：えんま通り：通りに直交する傾斜地であり、斜面上に細長い建物が密集して建っている。傾斜地の下方に地盤がずれているために大きな被害が集中している。調査時には、細長く密集した建物の解体は同時に実施することが困難なため、道路を一方通行にしてトラックを止め、手作業による解体作業が見られた。

B：西本町北側：土地に大きな高低差があり、擁壁によって宅地が造成されていたが、その擁壁が崩れて上下の宅地に被害を与えていた。また、崩れていない場所であっても、大きなずれが生じており、宅板への被害が多く見られた。この地区は、擁壁崩壊の危険にさらされている場所も多く存在している。

C：西港町～東港町：海岸線に近く、砂地盤であるためか、宅地に傾斜があまりない場所であっても液状化によると思われる大きな建

物被害が見られた。しかし、砂地であるため地割れ等の宅地への被害は目視で確認することができず、被害概要図では青色が多くなっている。ただし、建物被害が集中しているのは宅地に問題があることが大いに考えられる。

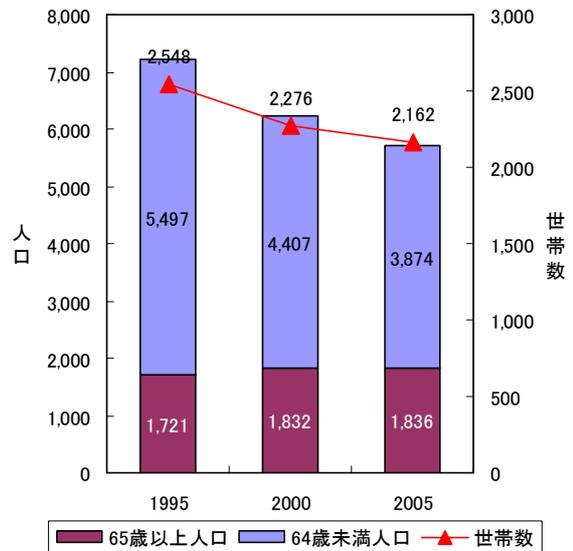
図3 調査対象地域の人口・世帯数の推移

2005年の国勢調査によれば11町丁目全体で5,710人(2,162世帯)、高齢化率は32.2%である。1995年の7,218人(2,548世帯)から10年間で約1,500の人口減少が見られる(図3)。地域の復興には次世代を担う若年層の居住が欠かせないが、64歳未満の減少が大きく、被災地全体での課題が浮かび上がった。復興に当たっては、従前の市街地へ元通りに戻すという復旧が念頭に置かれるものの、新たな居住者を呼び込む住宅の整備が必要といえよう。

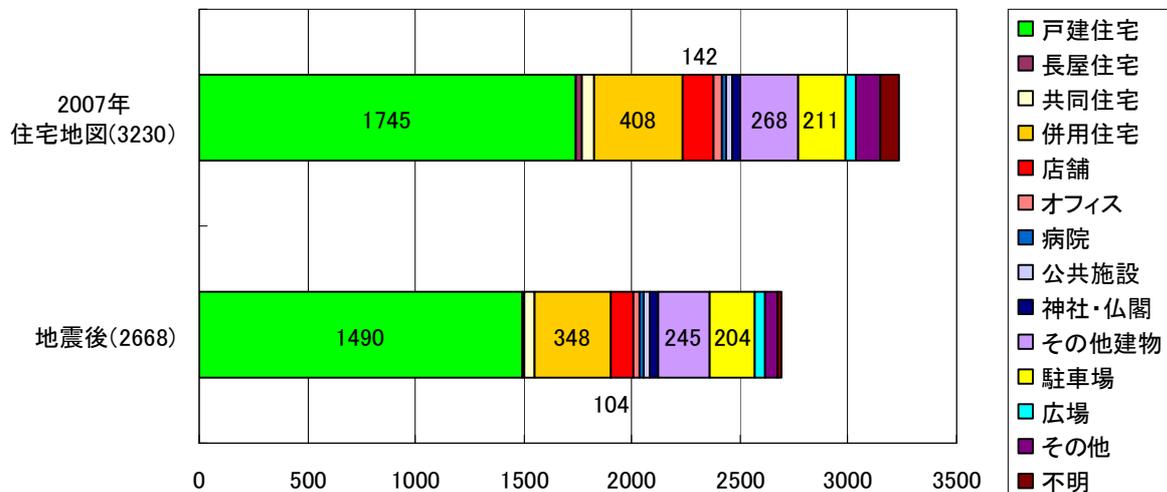
図4 調査対象地域の土地利用変化

これまで地震後の被害状況を把握したが、地震前の土地利用の実態を正確に把握することは難しい。そこで、2007年発行の住宅地図に記載された土地建物利用をベースとして、調査時点の土地利用と比較した。地震前は戸建住宅が1,745、併用住宅は408敷地存在した。しかし、地震後はそれぞれ1,490、348に激減している。また、被災地の中央には商店街が存在するが、併用住宅の減少に加えて、専用の店舗の数も142から104へと減少している。柏崎市全体から見ても、商店街の被災は市民生活に大きな影響を与えている。生活再建には、早期の商店街の再建が望まれよう。
