中越被災地区の衛星画像解析等による農地復興プロセスのモニタリング

長岡技術科学大学 環境・建設系

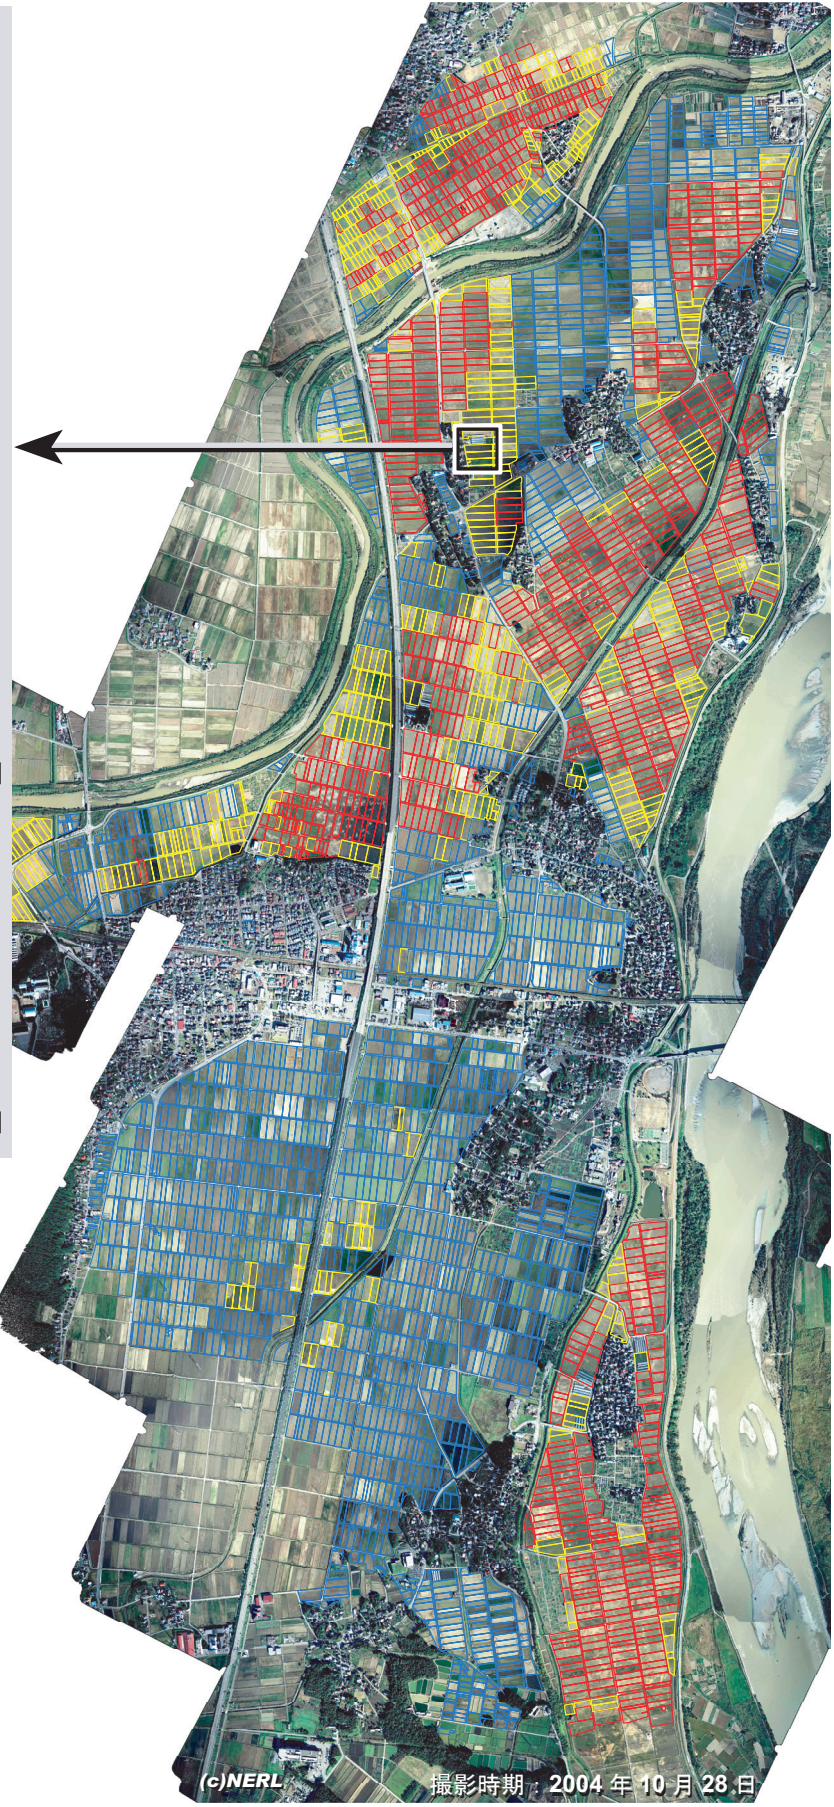
図1 農地液状化分析図（越路地区）

液状化未確認
	液状化可能性
	液状化確認

2004年10月28日時点

震災直後の航空写真を地形図に合わせてモザイク処理し、圃場区画情報をオーバーレイし、目視で圃場の状態を判読した。液状化した圃場の区画を赤枠とし、液状化の可能性のある圃場を黄色枠とした。また液状化の確認できない圃場を青枠として、農地液状化分析図を作成した。図1参照。この分析図は、2004年に長岡市農林部、長岡市越路支所産業課、JA 越後さんとう越路中央支店などに情報提供した。

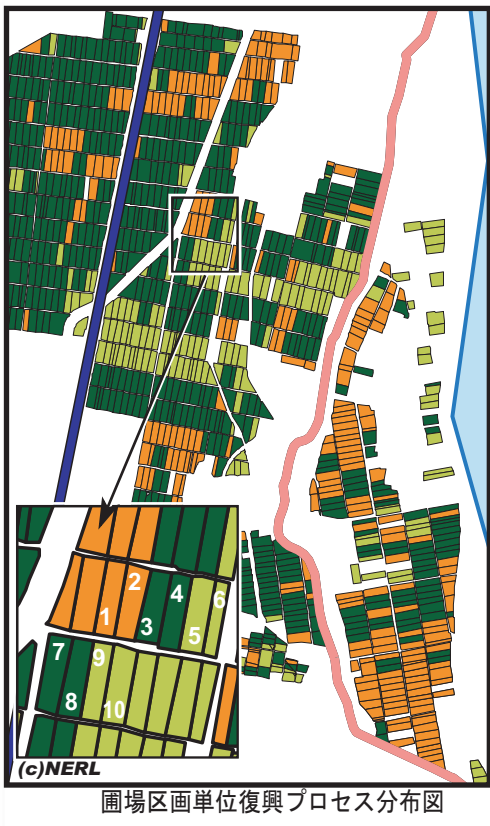
図4 農地復興プロセスのモニタリング解析

農地復興プロセスの解析

水稲作付状況 2005年	
		作付	非作付
2003年	作付	復興田	未復興田 (休耕田含む)
	非作付	復興田	解析対象外

復興プロセス分布図

2005年に稲の作付があった圃場を復興した水田と判別し、2003年に作付の実績があり、2005年に作付のなかった水田を未復興の水田として判別した。2003年に休耕していた水田は、判定外となっている。また、2003年に作付があり、2005年に休耕した水田は、未復興田と同じ色で表示している。図4内の復興プロセス分布図参照。この分布状況を、圃場区画データにリンクさせて、区画ごとの分布情報を表示したのが、図4内の圃場区画単位復興プロセス分布図となる。越路地区を拡大して、表示している。分布図の情報は、各圃場番号に対応した表データとして集計表示を作成した。圃場区画単位の復興プロセス表には、仮の圃場番号をふった状態で、局所の情報を示している。
