地震による河川堤防の被災状況および土砂崩壊による河道閉塞

福嶋 祐介・細山田 得三・犬飼 直之

長岡技術科学大学 環境・建設系

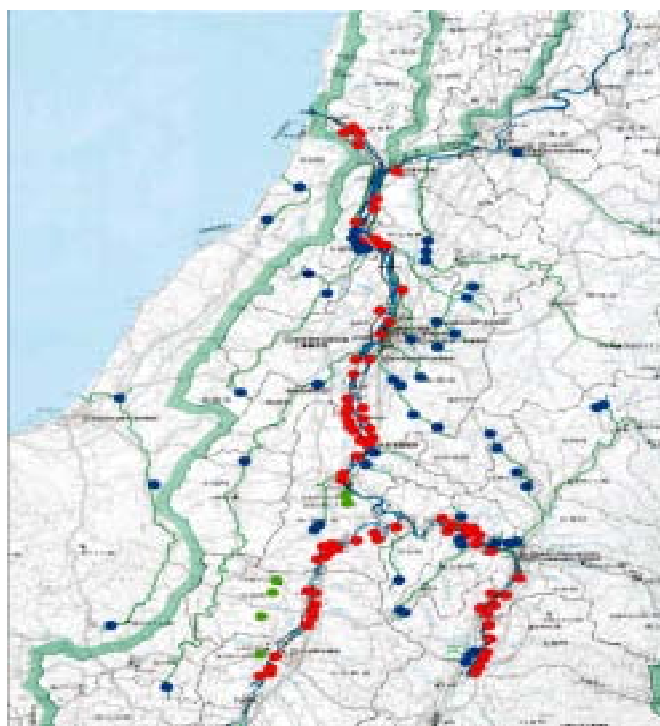
図 1 河川被災状況¹⁾より抜粋

平成 16 年 10 月 23 日に新潟県の中越地方で発生した地震により、図 1 に示すように中越地区の信濃川（魚野川含む）および中小支川のほぼ全川の河川堤防・堰・水門に被災が生じた。その総数は国の直轄河川（信濃川・魚野川）で 185 箇所、信濃川の支川で 425 箇所である。地震の 2 日前には台風 23 号による大量の出水（戦後 5 番目）を記録しており、堤防の内部に多くの浸透水を含有した状態であったことが河川堤防の被災の一因と考えられる。もし、出水と地震が逆の順序で発生していたら、更に大規模な被災が生じたことが想像される。また、旧山古志村（長岡市山古志）から小千谷市、魚沼市（旧堀之内町）にかけて流れる芋川の周辺の斜面から土塊が崩落し、河道の閉塞が生じた。さらに閉塞した土砂からの土石流の発生が懸念され、広く報道された。ダムに関しては、国および県が管理している 22 のダムについて調査が行われ、安全が確認された。本稿では、本学地震調査団による現地踏査や数値実験結果および関係機関によって入手された資料をもとに河川の災害状況について報告する。

（赤：国直轄，青：県，黄緑：利水者管理ダム）

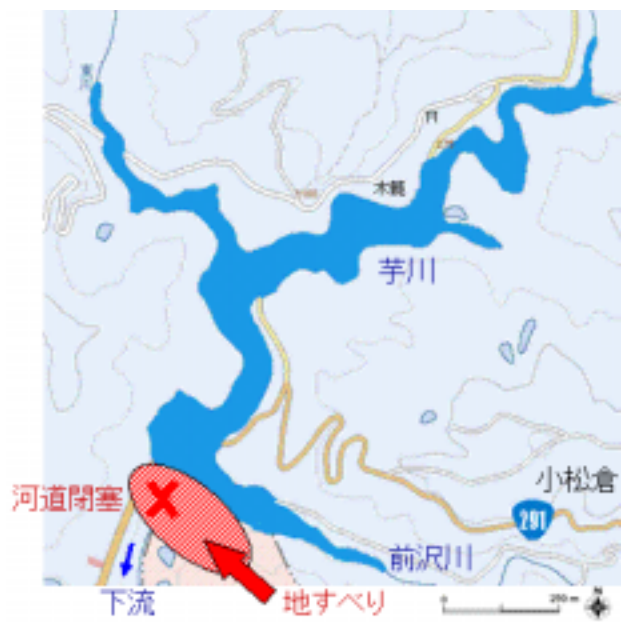
図 10 東竹沢地区（震災後の地形）

この地区は、芋川と前沢川の2つの谷が合流するY字谷地形（図8）であるが、そのY字谷の合流点（標高約130メートル）付近で大規模な地すべりが発生し、2河川を閉塞させた（図10）。それによりせき止められた水は芋川と前沢川の2つの谷に貯水され大規模な震生湖が生成した（図10）。図9および図10に震災前後（平成16年11月20日当時の水位、標高約153メートル、標高差約23メートル）の地形図を示す。

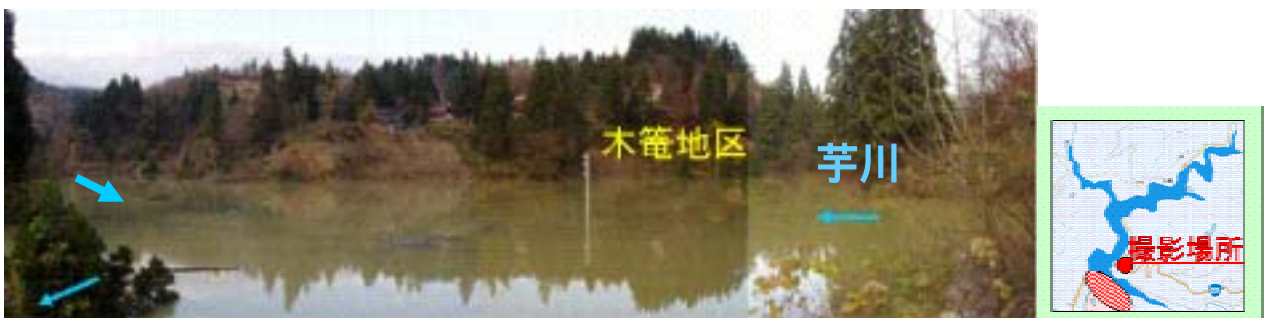
写真14 孤立した木箆地区（震生湖上流，平成16年11月13日）

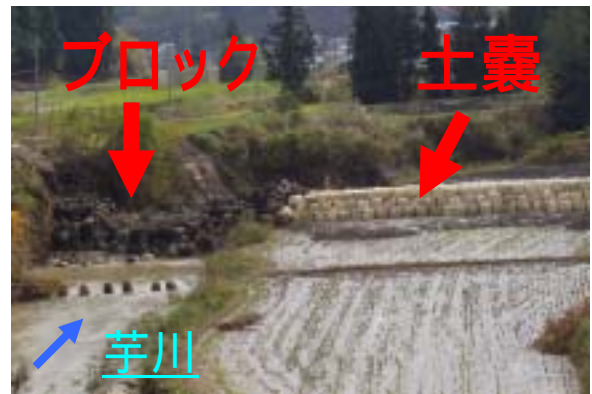
竜光地区の集落の上流では、土石流緩和対策のために芋川本川内にブロック、側面での土嚢の設置など（写真15）で土石流が竜光地区への到達をできるだけ軽減させるための対策が施されていた。芋川の下流域では、大規模な土砂崩壊による河道閉塞は発生しなかったが、小規模な土砂崩壊は至るところで発生しており（写真19など）、こういう崩壊土砂が河道内に流入することにより、流下能力に少なからずとも影響を及ぼしていたと考えられる。

写真18 土石流対策工
（魚野川合流点より約2km上流）

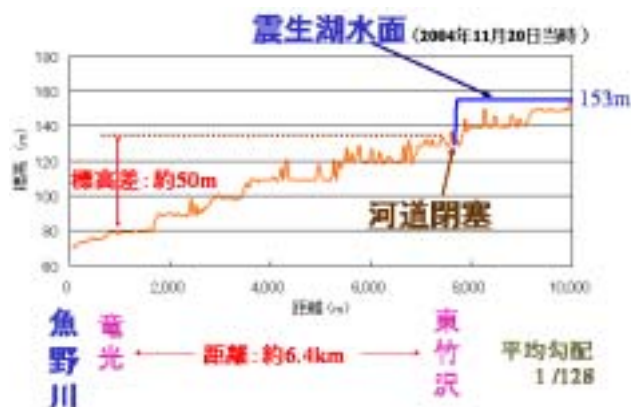
震災による河道閉塞が生じた東竹沢地区では巨大な震生湖が生成した。その後も湖面は上昇を続け、平成 16 年 11 月 20 日には、水面は標高 153 メートル(閉塞前標高約 130 メートル)標高差(約 23 メートル)にまでに達した(図 1 1)。もし、この状態で土砂が崩壊した場合、土石流は約 6.4 キロメートル下流の竜光地区へ到達し、甚大な被害を与える可能性があり、今後も水位が上昇を続けるようであれば、被害予想を早急に行う必要性があった。また、現在は大丈夫でも春季の融雪期には大量の融雪水により河川水が増加する事が予想され、もし排水能力が不足し再び水位が上昇した場合、越流 = 決壊の可能性が生じるのではないかという懸念が生じた。もし土石流が発生した場合には、下流の竜光地区の住民は速やかに安全な場所へ非難する必要性があり、被害を最小に防止するためにも、土石流が竜光地区へ到達する時間や規模を事前に予測しておくことは極めて重要な問題であった。

図 1 1 芋川の流下断面と震生湖水位⁸⁾より作成
(平成 16 年 11 月 20 日当時)

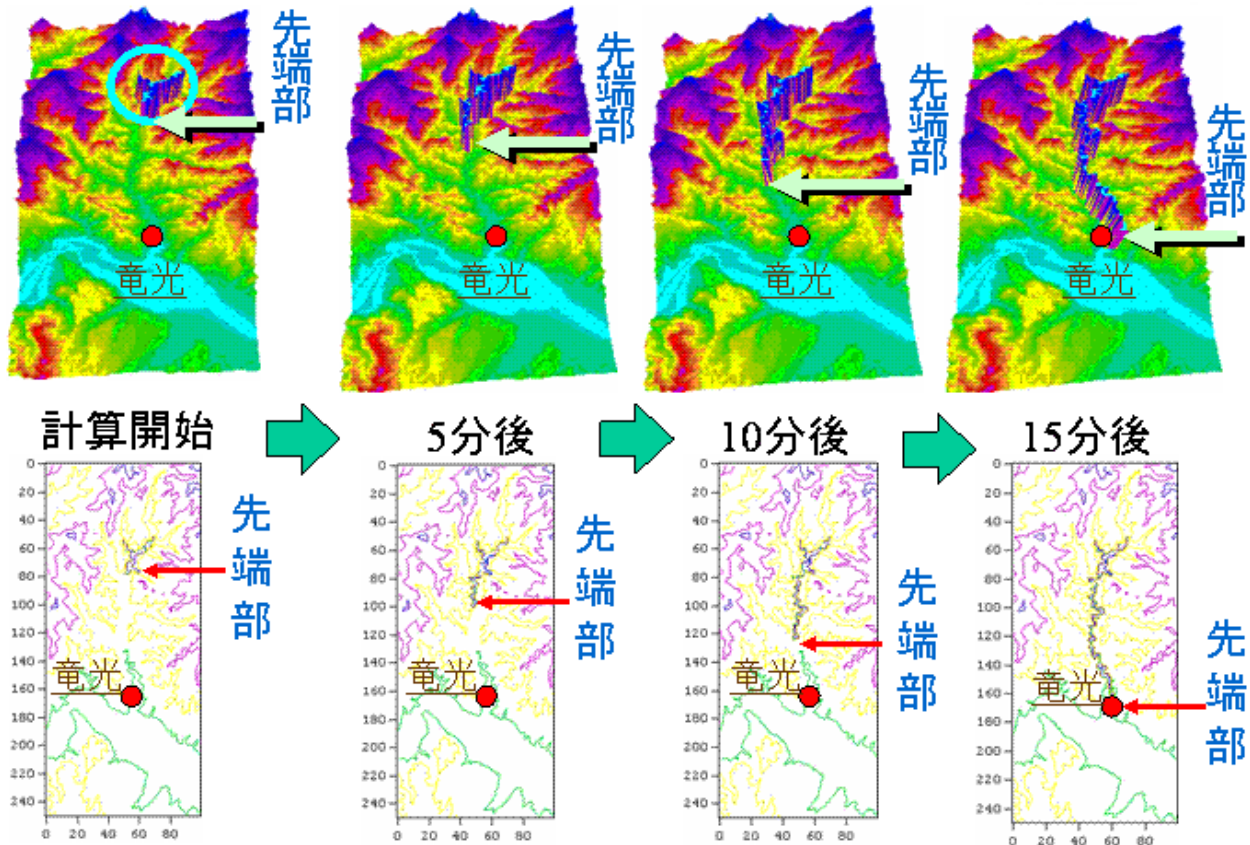
図 1.3 計算結果 (土石流先端部の流下状況)

結果を図 13 に示す。結果より、もし土石流が東竹沢地区で発生した場合、土石流は、約 6.4 キロメートルの距離を平均 1/128 の勾配の斜面を流下し、竜光地区へは約 12 分で到達する事がわかった。また、竜光地区の川幅を国土数値情報最小格子間隔である 50 メートルであると仮定すると、水位は約 4 メートルになることが分かった。このように本計算では土石流発生後竜光地区へ到達する時間及び規模を把握する事ができ、土石流の予測シミュレーションの可能性を示すことができた。
