新潟県中越沖地震における宅地の液状化被害

長岡技術科学大学 環境・建設系 環境防災研究室

大塚悟*・磯部公一**

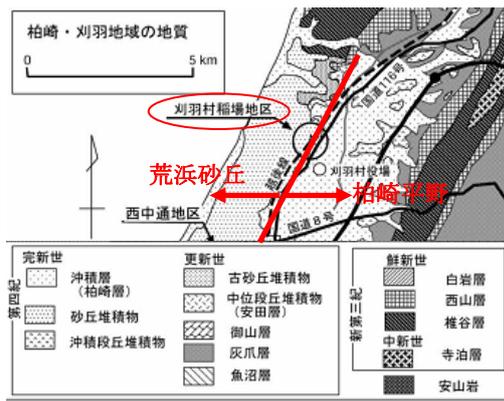
図-1 柏崎・刈羽地域の地質¹⁾に加筆修正

図-2に柏崎・刈羽地域の地質、図-3に刈羽村稲場地区の概略地形を示す。図-2より刈羽村は日本海側に荒浜砂丘と内陸地に柏崎平野が広がっており、稲場地区の地質は砂丘堆積物となっている。なお、図-3では地形の特徴をみるために、鉛直距離を水平距離の5倍に拡大している。荒浜砂丘は標高が高く麓は急斜面となっているため、丘陵部と平野部の境界が明確である。
