自然斜面崩壊の特徴

長岡技術科学大学 環境・建設系 地盤工学研究室

豊田浩史*

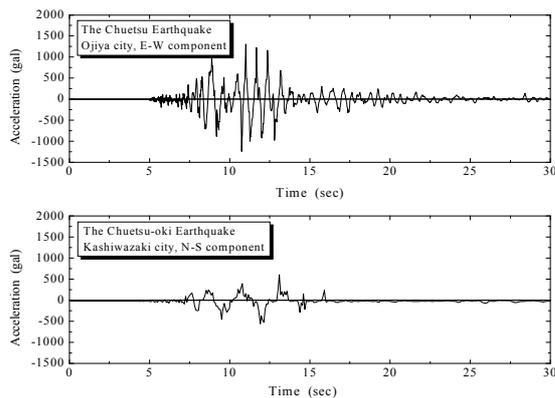
図-2 加速度の時刻歴
(データは K-NET を使用)

測された加速度時刻歴を示す。小千谷においては、1000 gal を超え、また、柏崎においても 600 gal を超える大きな揺れが測定されているが、大きく揺れている時間は、10 秒程度と短く、直下型地震の特徴でもある。両者の違いは、柏崎では非常に長周期、つまりゆっくりした揺れが起こっていることである。震動の後半には、加速度ゼロを一定時間保った後、加速度が急激に立ち上がる、サイクリックモビリティ現象が現れており、地盤の液状化を示唆している。液状化したため長周期となったことも考えられるが、震動の初期から長周期化現象が現れているため、これは、元来の軟弱な地盤特性にあると考えられる。実際、中越地震時に柏崎で観測された波形も今回と同様長周期であった⁴⁾。柏崎市中心部では、家屋の倒壊が多く報告されているが、砂丘の末端部や旧河道沿いにおいて、液状化による地盤変形による家屋の被害が多く報告されている⁵⁾。

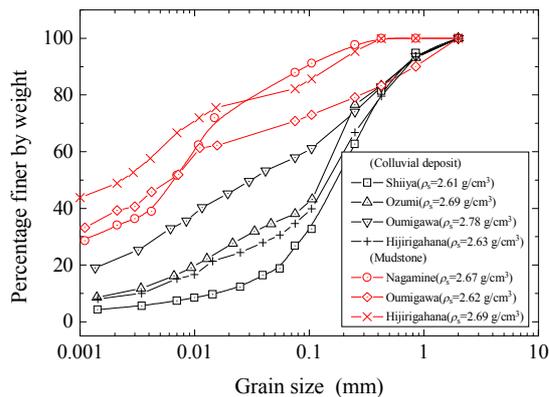
図-26 斜面崩壊場所で採取した試料の粒度

図-26 に採取試料の粒度を示す。崩積土 (黒線) に関しては、椎谷が最も砂っぽく、細粒分が 20%程度である。また、青海川が最も細粒分を含んでいる (60%)。泥岩 (赤線) は、崩積土より細粒分が多くなっていることがわかる。泥岩の上に堆積しているある程度砂分を含んだ層で崩壊が発生しているようである。
