# 鉄道施設の被害

海野 隆哉

長岡技術科学大学 環境・建設系

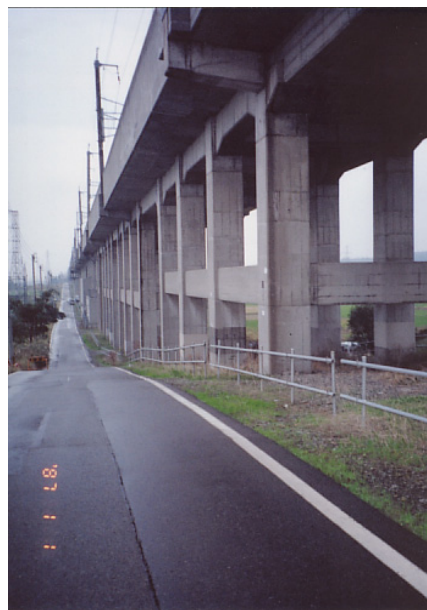
写真 19 脱線が始まったとされる地点から  
長岡駅方的高架橋

脱線したところ)まで延長 246m にわたって最大 11mm の軌間拡大等が認められたとのことである。この軌間拡大があったということは、脱線直前にとき 325 号とレールの間できわめて強い水平力のやりとりがあったということを推測させ、それが脱線に繋がったと見られる。強い水平力を生じた原因は、①地震動に車両が共振した ②きわめて強い水平地震動を受けた の二つが考えられる。

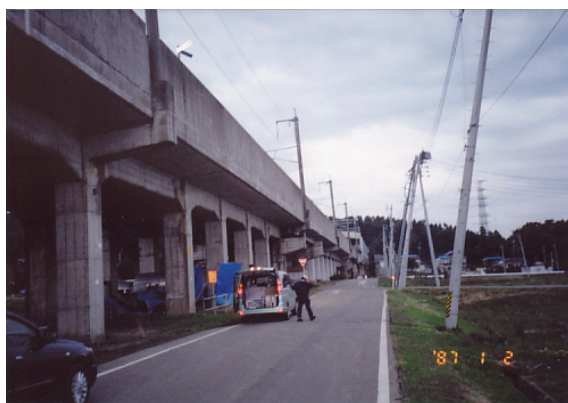
写真 20 脱線が始まったとされる地点から  
滝谷トンネル方的高架橋
