自然斜面崩壊の特徴

豊田 浩史

長岡技術科学大学 環境・建設系

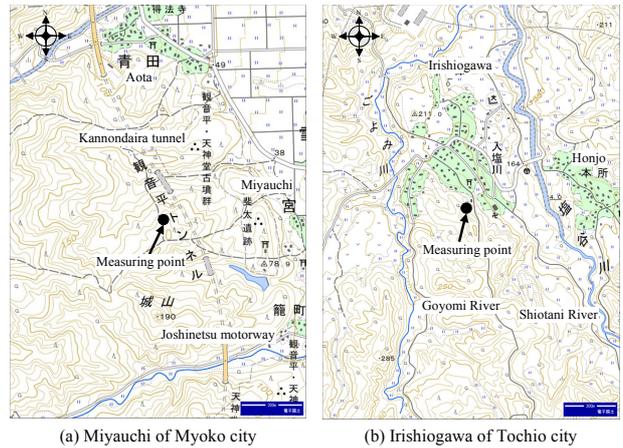
図 7 水圧測定地点の地形図(国土地理院)

水位と水圧が地すべり地において測定されている。図7(a), (b)にそれぞれ、妙高市宮内と栃尾市入塩川の地形図を示す。図1には、新潟県での位置関係が示されている。観測点は、地すべり地の上部と推定される場所である。宮内の測定点は上信越自動車道の隣である。変位については測定されていないため、地震時の移動は明白ではないが、目視では移動は観測できなかった。

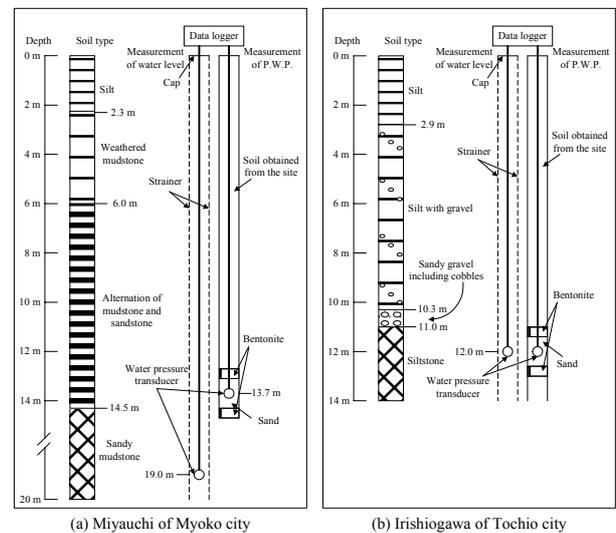
図 8 水圧計設置位置と土質柱状図

図8(a), (b)に宮内と入塩川それぞれの、水圧計設置深さと地質柱状図を示す。ストレーナー付きのボーリング孔が水位測定に使われ、水圧測定には、水圧計を砂で埋め、その上下をベントナイトで蓋をした。水圧測定用のボーリング孔は、原位置土で完全に埋め戻された。
