河川堤防の被害および土砂崩壊による河道閉塞

福嶋 祐介・細山田 得三・犬飼 直之

長岡技術科学大学 環境・建設系

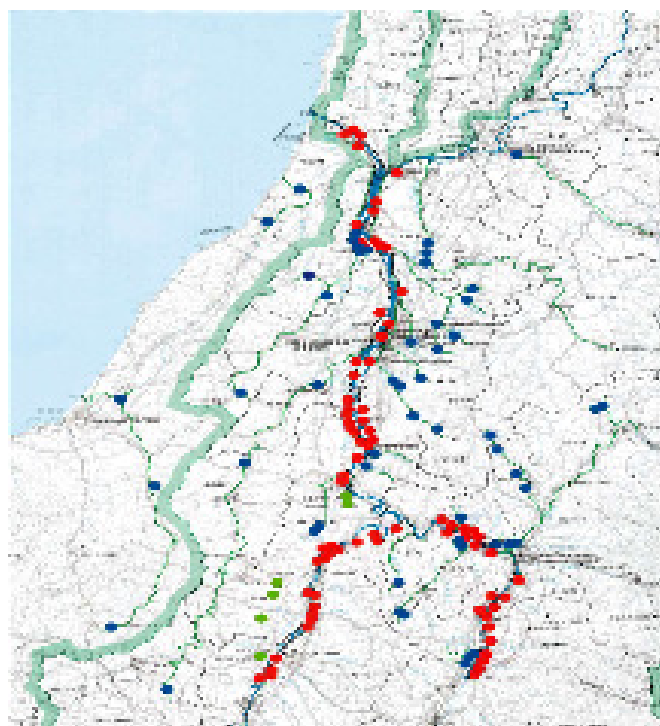
図 1 河川被災状況¹⁾より抜粋

平成 16 年 10 月 23 日に新潟県の中越地方で発生した地震により、図 1 に示すように中越地区の信濃川（魚野川含む）および中小支川のほぼ全川の河川堤防・堰・水門に被災が生じた。その総数は国の直轄河川（信濃川・魚野川）で 185 箇所、信濃川の支川で 425 箇所である。地震の 2 日前には台風 23 号による大量の出水（戦後 5 番目）を記録しており、堤防の内部に多くの浸透水を含有した状態であったことが河川堤防の被災の一因と考えられる。もし、出水と地震が逆の順序で発生していたら、更に大規模な被災が生じたことが想像される。また、旧山古志村（長岡市山古志）から小千谷市、魚沼市（旧堀之内町）にかけて流れる芋川の周辺の斜面から土塊が崩落し、河道の閉塞が生じた。さらに閉塞した土砂からの土石流の発生が懸念され、広く報道された。ダムに関しては、国および県が管理している 22 のダムについて調査が行われ、安全が確認された。本稿では、本学地震調査団による現地踏査や数値実験結果および関係機関によって入手された資料をもとに河川の災害状況について報告する。

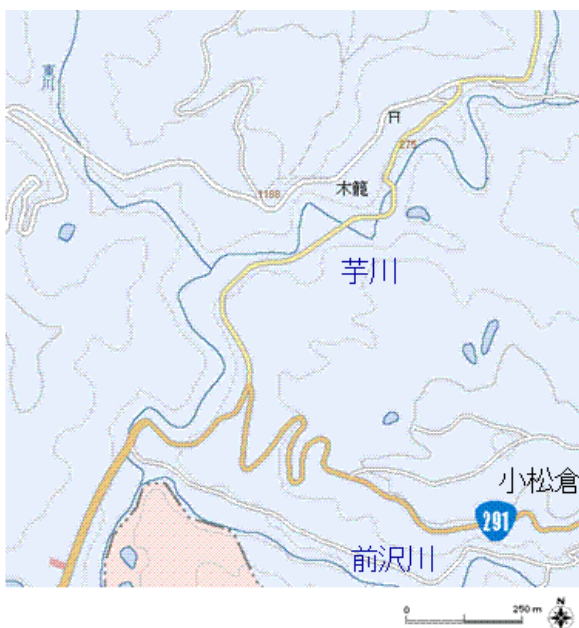
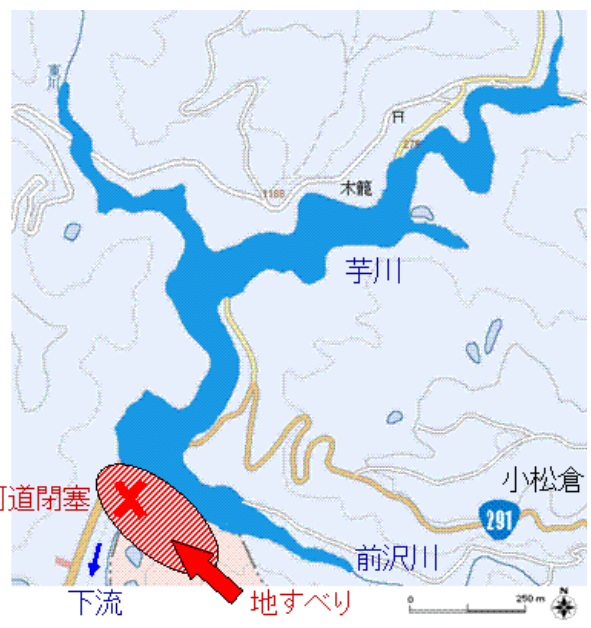
この地区は、芋川と前沢川の2つの谷が合流するY字谷地形（図8）であるが、そのY字谷の合流点（標高約130メートル）付近で大規模な地すべりが発生し、2河川を閉塞させた（図10）。それによりせき止められた水は芋川と前沢川の2つの谷に貯水され大規模な震生湖が生成した（図10）。図9および図10に震災前後（平成16年11月20日当時の水位、標高約153メートル、標高差約23メートル）の地形図を示す。

図 9 東竹沢地区 (震災前の地形, 図 8 と同領域)

図 10 東竹沢地区 (震災後の地形)

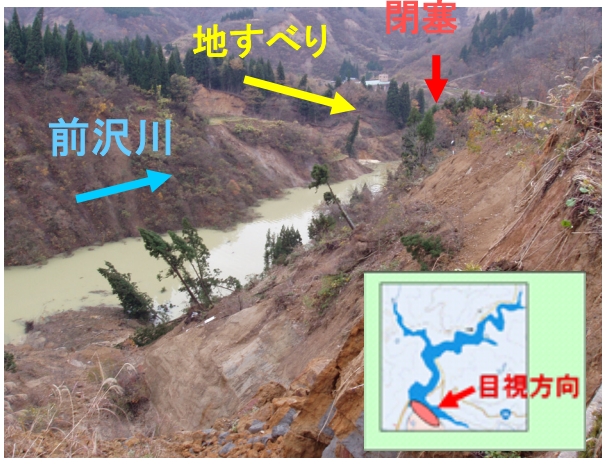
写真10 前沢川（小松倉～東竹沢）
（平成16年11月13日）

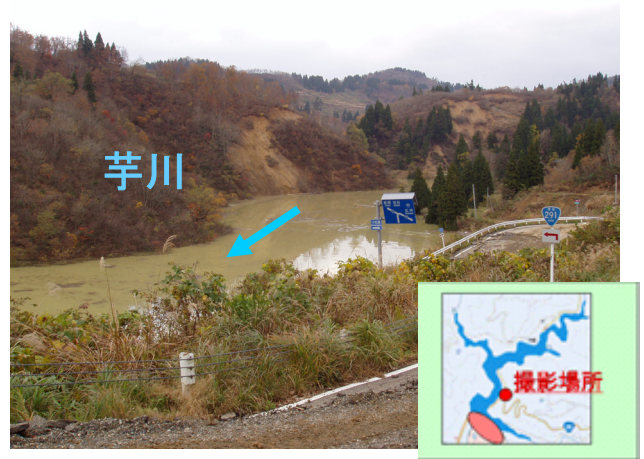
写真11 震生湖上流方向（平成16年11月13日）

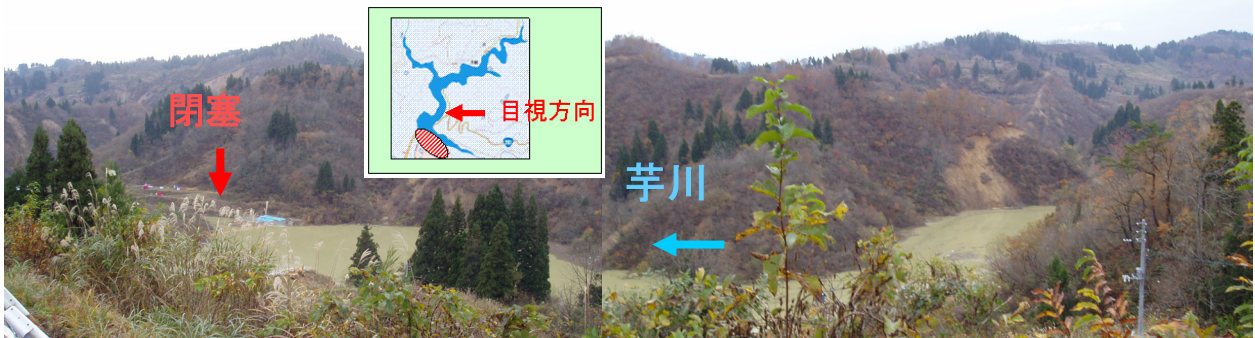
平成 16 年 11 月 13 日当時，国土交通省によると，閉塞箇所の土塊高さは約 28 メートル，閉塞長は約 350 メートル，閉塞幅は約 300 メートルであった．この湖の総貯水量は東京ドーム 2.5 杯分の約 330 万立方メートル，表面積は約 27 万平方メートルであり，越流水位までなお約 200 万立方メートルの余裕があると考えられていた．

写真13 芋川側震生湖遠景（平成16年11月13日）

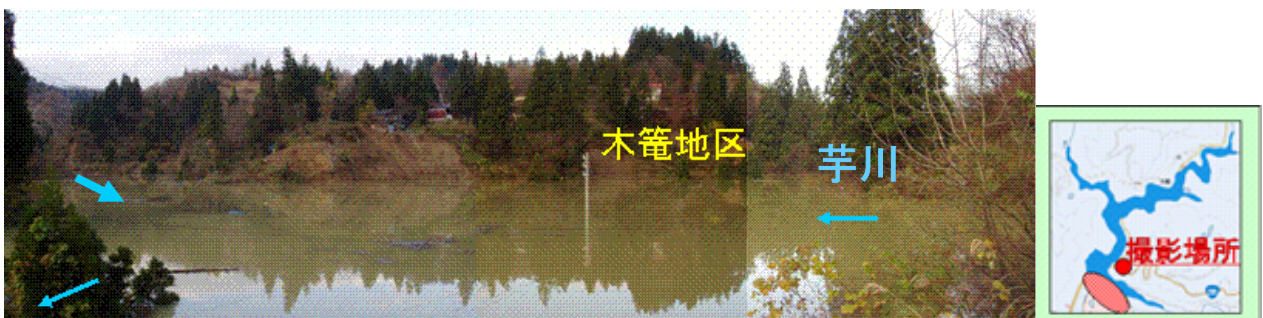
写真14 孤立した木箆地区（震生湖上流，平成16年11月13日）

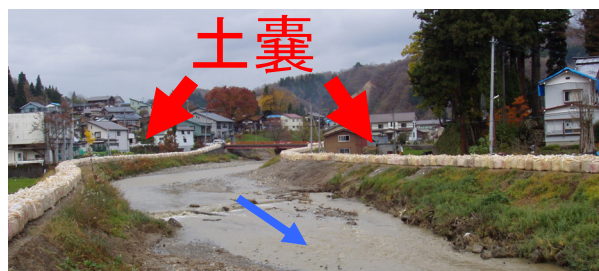
震災により竜光地区でも家屋倒壊などの被害が発生した。平成16年11月9日に避難勧告が解除されたが、その後も上流の東竹沢地区の震生湖の水位は上昇を続けた。もし閉塞土砂が崩壊した場合、土石流は竜光地区へ数分で到達する危険性があったので、上流で土石流センサーを設置したり、竜光地区の河川堤防上に土嚢を設置するなどの土石流緩和対策工を実施した。また、竜光地区では避難経路や警報伝達手法などの体制を整備し、土石流に備えた。

写真17 土嚢設置状況（竜光地区）

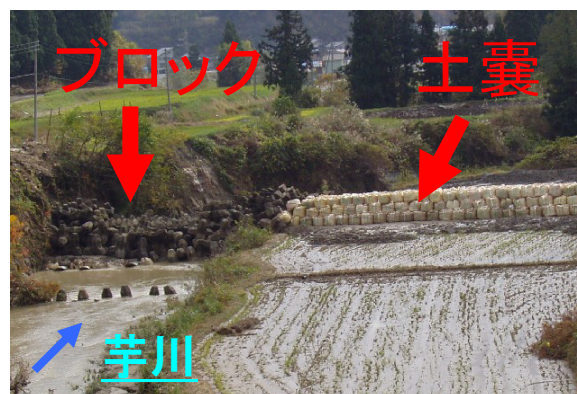
竜光地区の集落の上流では、土石流緩和対策のために芋川本川内にブロック、側面での土嚢の設置など（写真15）で土石流が竜光地区への到達をできるだけ軽減させるための対策が施されていた。芋川の下流域では、大規模な土砂崩壊による河道閉塞は発生しなかったが、小規模な土砂崩壊は至るところで発生しており（写真19など）、こういう崩壊土砂が河道内に流入することにより、流下能力に少なからずとも影響を及ぼしていたと考えられる。

写真18 土石流対策工
(魚野川合流点より約2km上流)

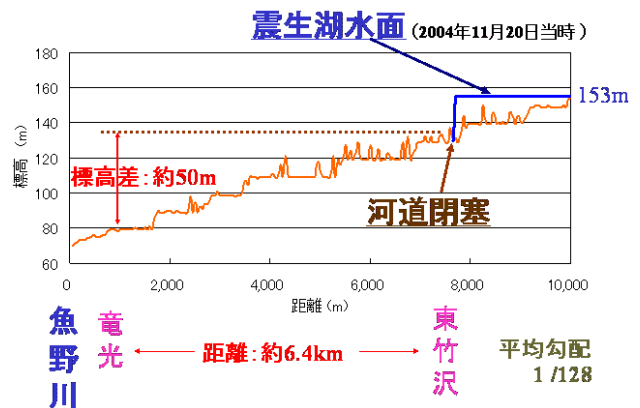
震災による河道閉塞が生じた東竹沢地区では巨大な震生湖が生成した。その後も湖面は上昇を続け、平成 16 年 11 月 20 日には、水面は標高 153 メートル（閉塞前標高約 130 メートル）標高差（約 23 メートル）にまでに達した（図 1 1）。もし、この状態で土砂が崩壊した場合、土石流は約 6.4 キロメートル下流の竜光地区へ到達し、甚大な被害を与える可能性があり、今後も水位が上昇を続けるようであれば、被害予想を早急に行う必要性があった。また、現在は大丈夫でも春季の融雪期には大量の融雪水により河川水が増加する事が予想され、もし排水能力が不足し再び水位が上昇した場合、越流＝決壊の可能性が生じるのではないかという懸念が生じた。もし土石流が発生した場合には、下流の竜光地区の住民は速やかに安全な場所へ非難する必要性があり、被害を最小に防止するためにも、土石流が竜光地区へ到達する時間や規模を事前に予測しておくことは極めて重要な問題であった。

図 1 1 芋川の流下断面と震生湖水位⁸⁾より作成
(平成 16 年 11 月 20 日当時)

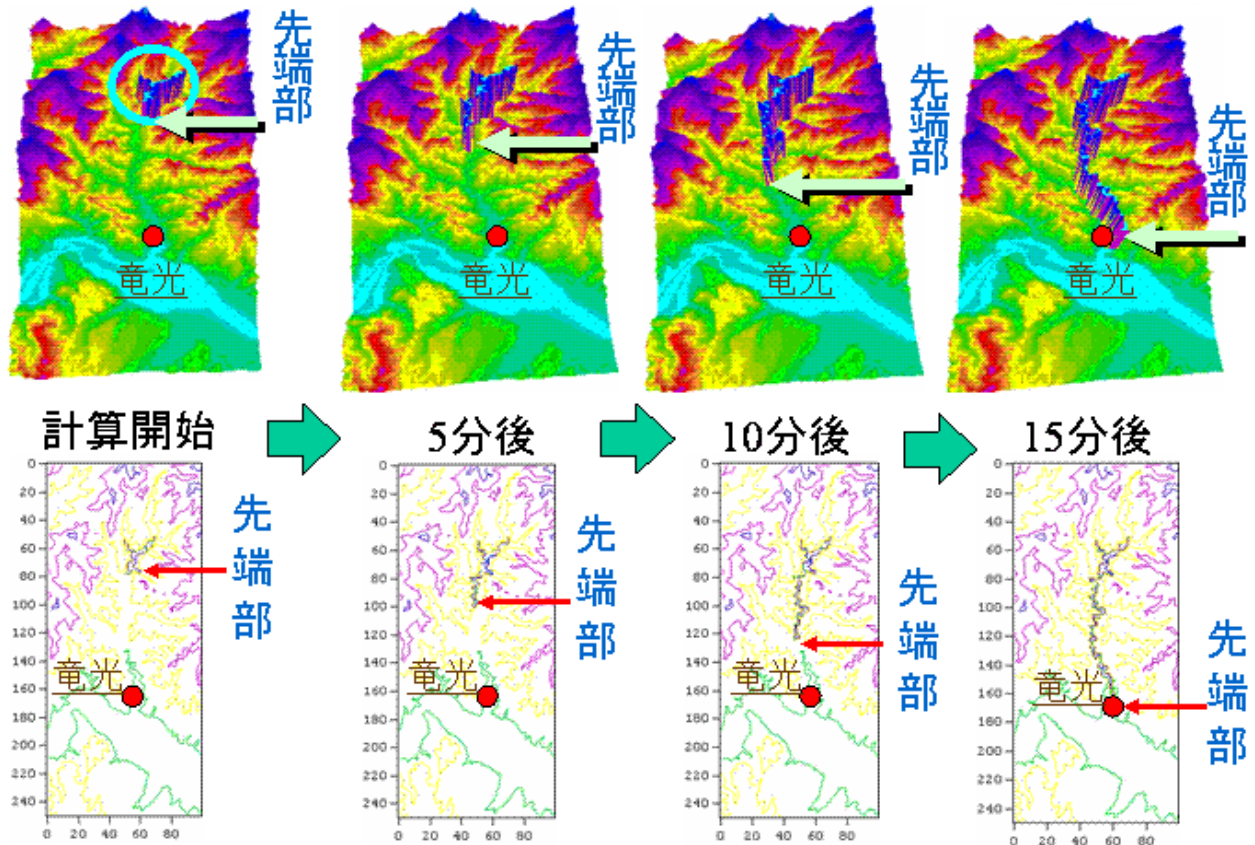
結果を図 13 に示す。結果より、もし土石流が東竹沢地区で発生した場合、土石流は、約 6.4 キロメートルの距離を平均 1/128 の勾配の斜面を流下し、竜光地区へは約 12 分で到達する事がわかった。また、竜光地区の川幅を国土数値情報最小格子間隔である 50 メートルであると仮定すると、水位は約 4 メートルになることが分かった。このように本計算では土石流発生後竜光地区へ到達する時間及び規模を把握する事ができ、土石流の予測シミュレーションの可能性を示すことができた。

図 1.3 計算結果 (土石流先端部の流下状況)
