面的被害と住民避難

樋口 秀

長岡技術科学大学 環境・建設系

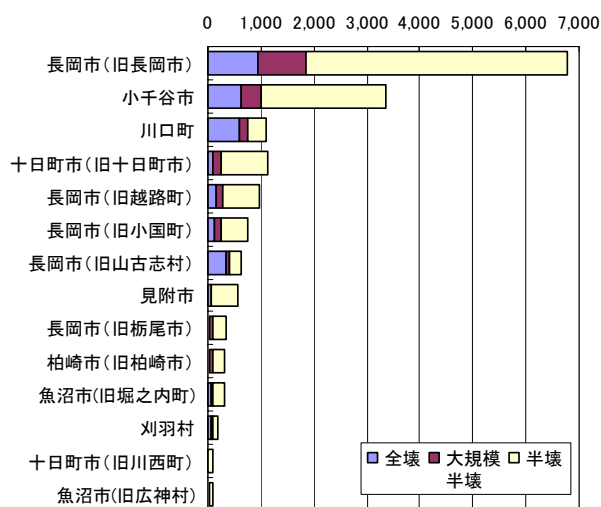
図1 住家被害状況（半壊以上）

地震の約1年半後、ほぼ最終結果として新潟県中越大地震災害対策本部から発表されている平成18年2月1日現在の被害状況によれば、住家被害は全体で全壊3,175棟、大規模半壊2,163棟、半壊11,609棟、一部損壊103,603棟である。震度7を記録した川口町での全壊率の高さが目立つものの全壊棟数は旧長岡市が上回る（図1）。

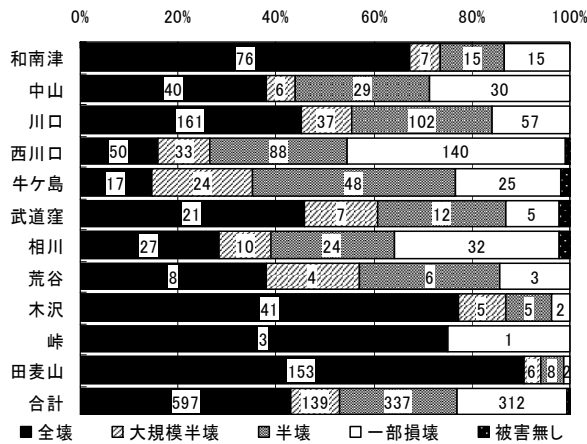
図2 川口町の地区別住家被害

川口町では1 393棟の住家のうち、平成17年1月20日時点で597棟（43%）が全壊と認定され、被害の無かった建物は8棟（0.6%）にとどまる。地区別の被害状況を見ると、全壊の割合が田麦山91%、木沢77%、峠75%、和南津67%で高い（図2）。

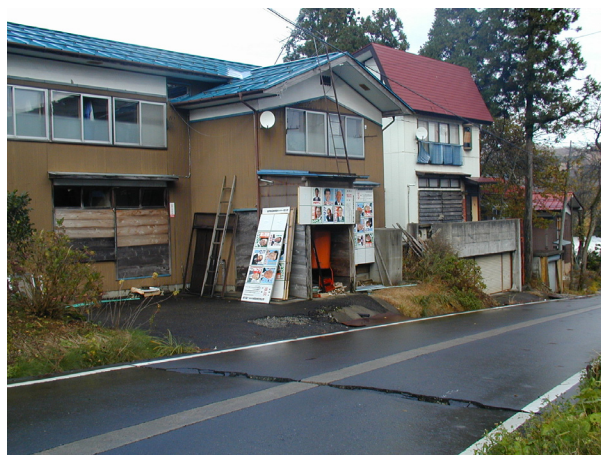
写真. 22 雪囲いされた木造住宅 (山古志種芋原)

上屋やコンクリート製の池に被害が見られた。また、北東部の種芋原地区でも、老朽住宅を含めて建物被害は小さかった。調査時には全村民が避難しているため人気はなく、住宅には雪囲いが施されていた。地震時に交代した県知事であったが、知事選の看板が雪囲いに用いられていた（写真. 22）。

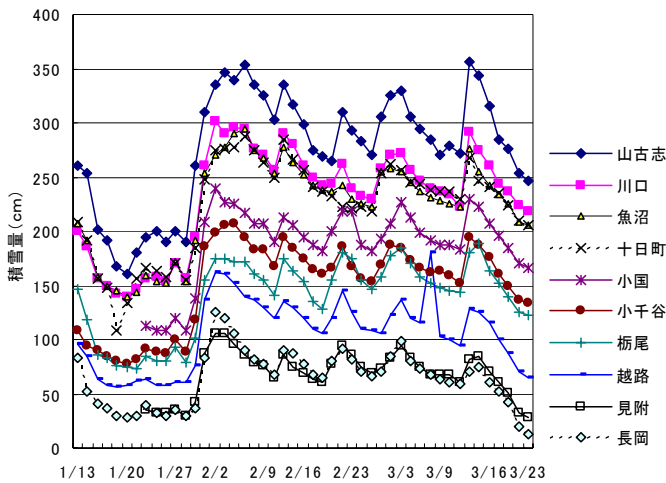
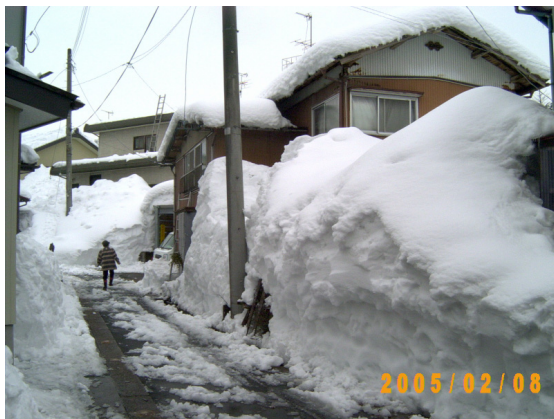
仮設住宅で見積もられた積雪深は2 mであったが、これをはるかに超える雪が積もった（図3、写真31）。1月26日には半壊の認定を受けた小千谷市の旅館で、雪の重みにより屋根が崩落し2名の方が亡くなった。震災に続き、1月7～18、27～30、2月3日に山古志村、2月5～7日に小千谷市、川口町の仮設住宅の除雪・排雪作業が陸上自衛隊に依頼され、実施された。

図3 被災地の積雪状況推移

写真31 雪に埋もれた被災地（小千谷市）

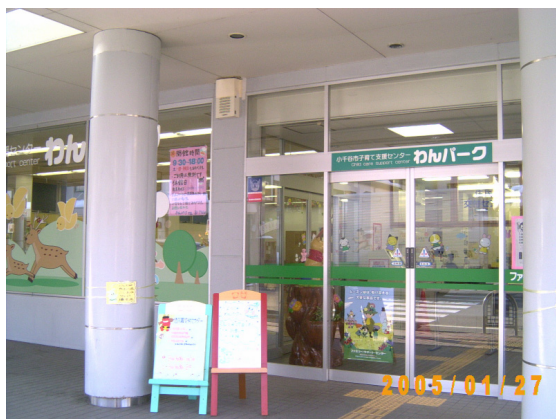
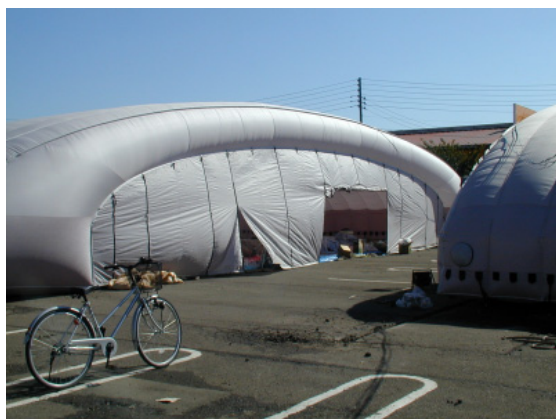
川口町では、23日19:30に、全戸に避難勧告が出されている（1,595世帯、5,692人）。小千谷市では、ピーク時の10月27日には135箇所に29,243人が避難した。この人数は避難所内の数値であり、テント、車中泊、自宅前等は含んでいない（写真. 32, 33）。

写真. 32 臨時避難所（小千谷市本町）

写真. 33 郊外大型店の駐車場に設置されたNGOによる仮設ドームテント（小千谷市）

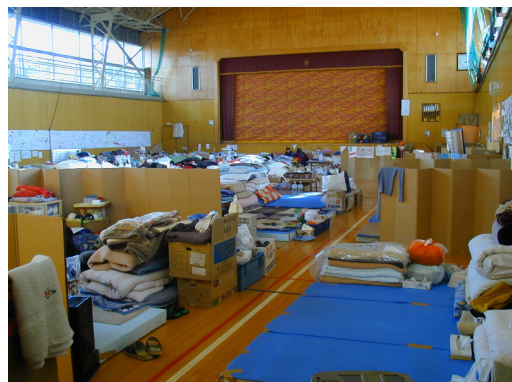
中越大震災の避難では、車中泊によるエコノミークラス症候群で死亡者がでた。避難所に入りきれなかったことが要因でもあるが、寒い避難所と比べて、暖房、情報、プライバシーが得やすいことも選択につながった。家族に病気がある場合や、ペットのいる世帯も避難所に入らなかった。自家用車の所有が世帯あたり2台に近づく中で、自家用車を用いた大量の避難者が発生した場合の避難方法について、再検討が必要である。また、避難時と避難所の問題として断水・下水道被害によるトイレ使用の制約、プライベート（更衣等）の空間が無いことも課題となっていた（写真. 34）。

写真. 34 避難所内部（川口町田麦山小）
（2004. 12. 2 : 41日目）
