仮設住宅の居住性

木村 悟隆

長岡技術科学大学 生物系

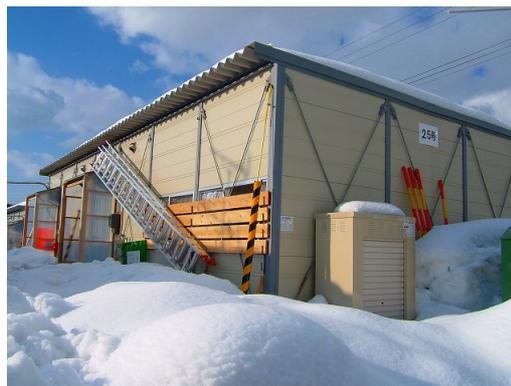
写真1 組み立て型の仮設住宅

中越地震の仮設住宅では、組み立て型(写真1)とユニット型(写真2)の大きく分けて2種類の仮設住宅が建てられている。前者が15社(3076戸)、後者が2社(小千谷313戸、越路町71戸の計384戸。これ以外の小千谷、越路町の仮設住宅は組み立て型)の計17社の住宅が使われた。それぞれのタイプでもメーカーや、また同じメーカーでも幾つか細かい仕様が異なる。後述する滴水については、殆どのメーカーで見られたが、全く起きていないものもあった。

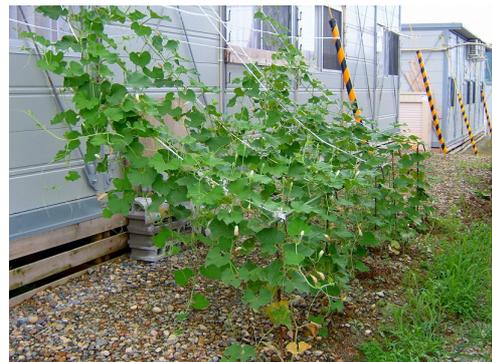
写真17 つるものによる緑化

夏の暑さ対策のため、筆者ら被災地仮設住宅居住改善ネットワークは、へちま等のつるものの苗の配布を試験的に行った。室内の温度低下を測定はしていないが、少なくとも無機質な仮設住宅を緑化することで、精神的な安らぎが得られたものと考えている（写真17）。

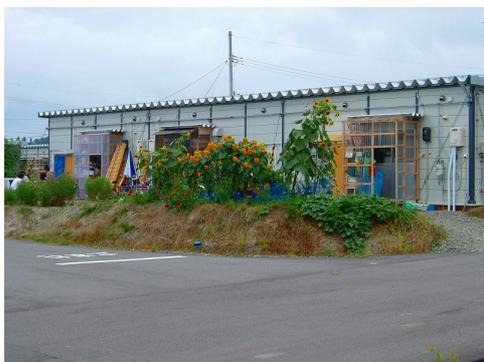
写真 18 夏の陽光台仮設住宅（旧山古志村民）

長岡ニュータウンの陽光台の仮設では、砂利を剥がして畑を作ったり、つるものを這わせていた（写真18）。今までの災害の仮設住宅では見られなかった光景である。住民の顔も明るくなっていた。中山間地の災害にあっては、仮設住宅の周りに農

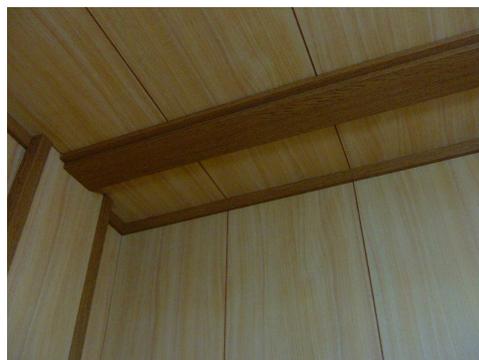
写真 21 もう一社のユニット型仮設住宅

一方、もう一社のユニット型仮設住宅では、結露は殆ど報告されていない。室内は木で覆われており、内装も一般住宅に近い感じで落ち着きがある。同じユニット型といいながら、二社で居住性に著しい差があった。（写真 21・22）

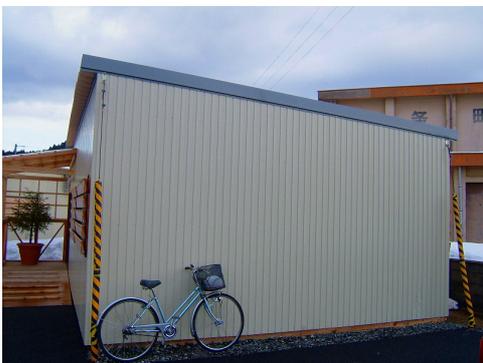
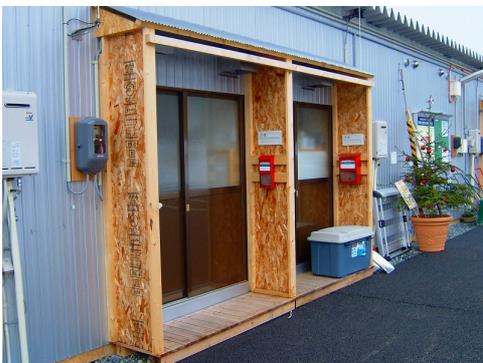
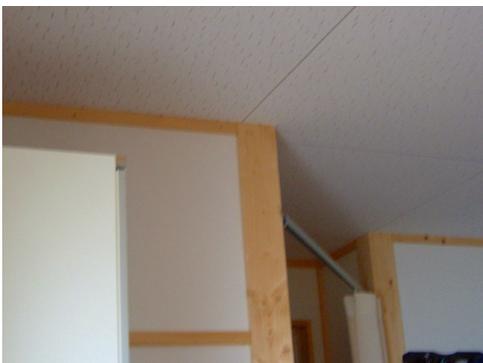
写真 27 柏崎市東条、北条の木質系仮設住宅

プレハブ建築協会加盟のメーカー以外に、中越地震の仮設住宅では、地元の一社が木質系仮設住宅を建てている。柏崎の北条と東条に合わせて17戸である。柱は木で出来ており、内装も木や石膏ボード等が使われていて結露しない。滴水もなかったという。屋根も傾斜がついており、室内の暖気が天井裏に漏れても、外に排気される。住民の方は、「地震前まで住んでいた住宅よりも暖かい」と言っていた。断熱性に優れていることが分かる。
