# 上下水道施設および環境に関わる被害状況調査

長岡技術科学大学 環境・建設系 水圏土壌環境制御研究室

## 2. 上下水道施設、公衆衛生および環境に関する被害状況

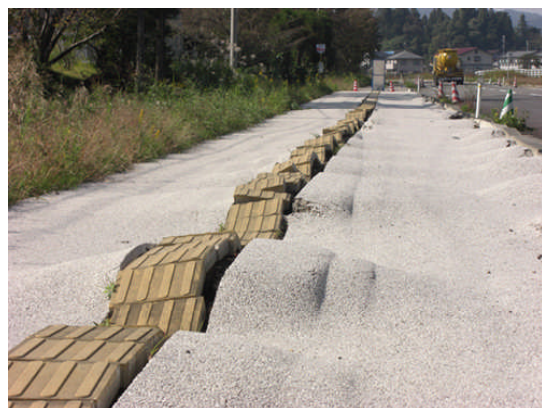
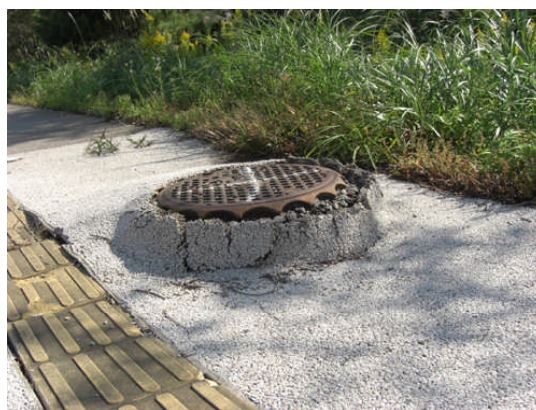
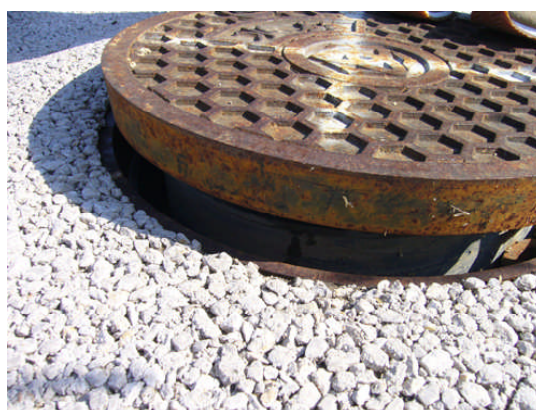
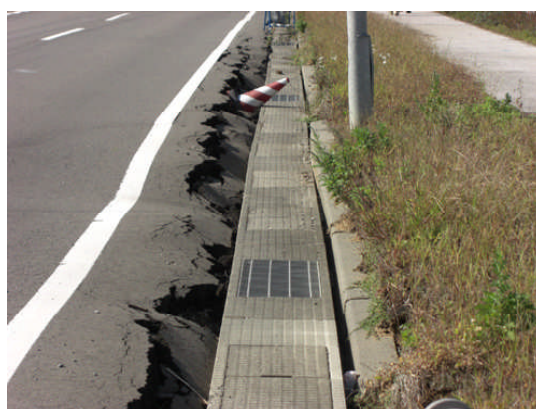
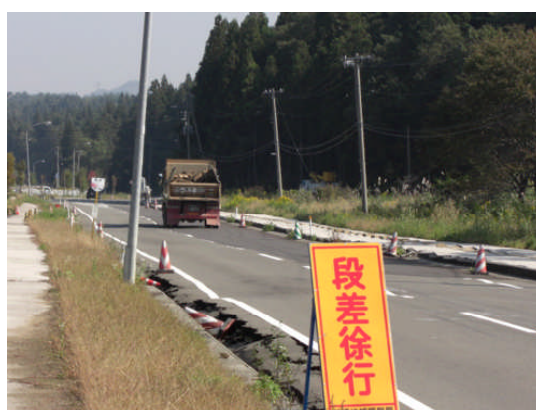
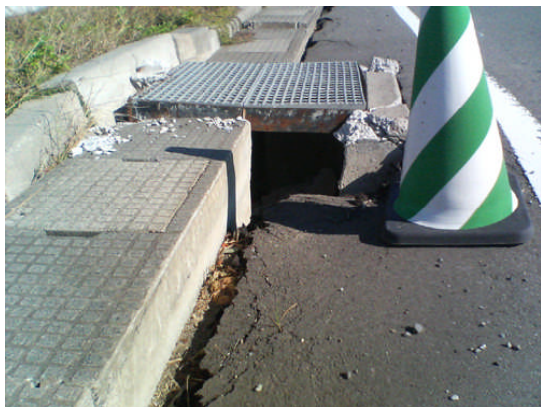
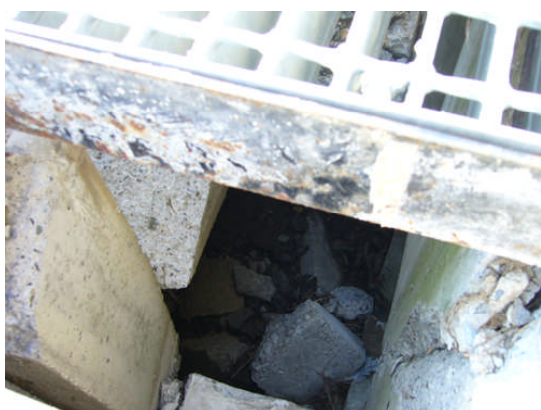
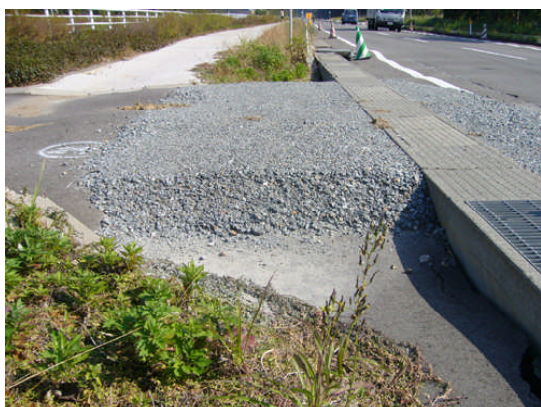
《柏崎市堀町周辺の歩道、マンホール、雨水施設の写真》

柏崎市堀町の県道 73 号線沿いでは、地震により歩道が波打っており、歩道上のマンホールは約 15cm 程度隆起していた。また、別の汚水用マンホールでは中の管渠が蓋を押し上げるなどの損傷が見られた。その他、雨水用の側溝は路面より 20cm 程度沈下しており、U 字溝同士の結合部にもゆがみが生じていた。側溝と雨水升との結合部も激しく損傷しており、升のコンクリートの崩落・剥離も認められた。

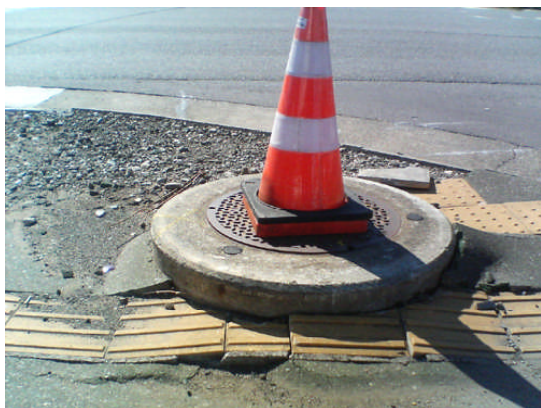
《柏崎市藤橋町周辺のマンホールの写真》

柏崎市藤橋町の県道 522 号線沿いでは、主にマンホールの隆起を確認した。また、雨水升の変形により升の蓋が閉まらない状況であった。

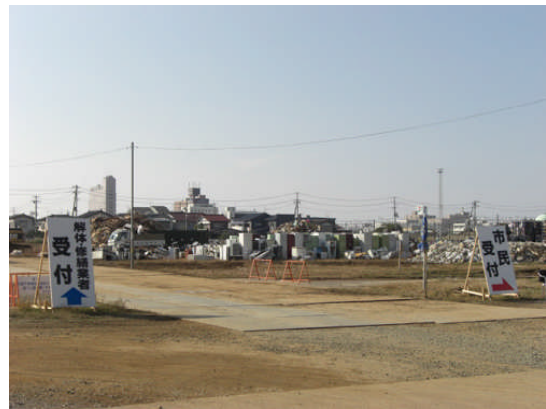
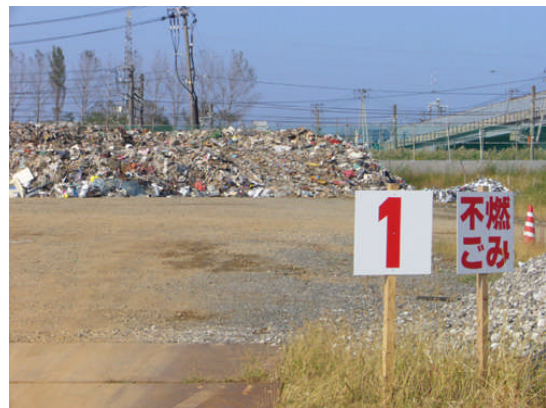
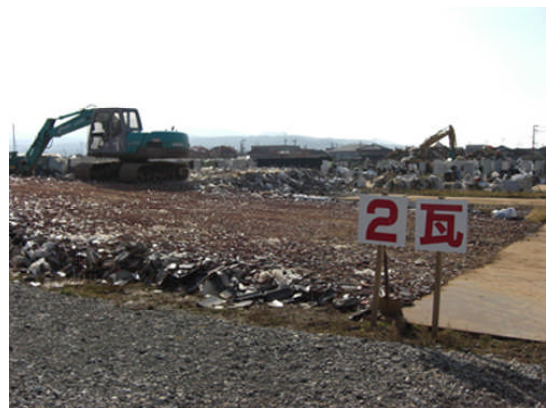
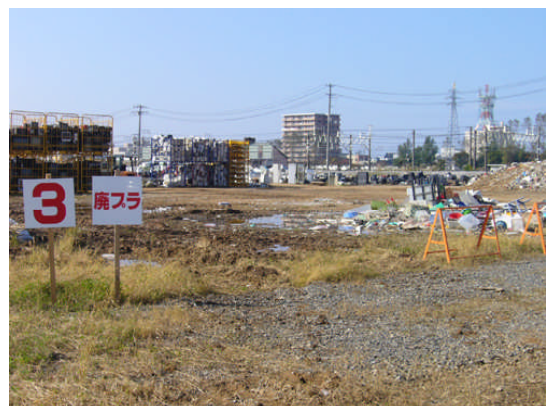
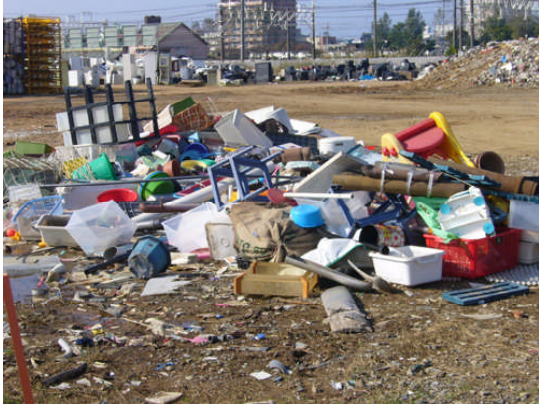
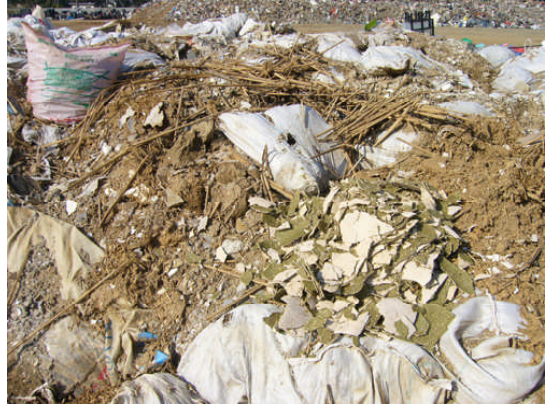
《柏崎市ごみ集積場（小松エスト跡地。写真の立て看板で赤の番号が「市民受付」のごみ、青の番号が「解体・修繕業者受付」のごみ）》

ごみ集積場は柏崎市に2ヶ所と刈羽村に1ヶ所設けられていた。柏崎市小松エスト跡地のごみ集積場では、「市民受付」と「解体・修繕業者受付」に大別され、ごみの分類に関係なく無料で引き取り、集積されていた。ごみの分類は、「市民受付」のごみで9種類（不燃ごみ、瓦、廃プラ、コンクリートくず、土壁、家電類、ボード類、可燃性粗大、不燃性粗大）、「解体・修繕業者受付」のごみで2種類（土壁・解体残渣、その他・木くず）、修繕業者ごみで7種類（木くず、土壁、廃プラ、廃石膏ボード、ガラス・陶器類、混合・瓦礫類）に分類された。
